FOKUS Underhållsrenovering och reduktion av energianvändningen med passivhusteknik.

ÅTGÄRD Tilläggsisolering och lufttätning av klimatskal, samt installation av FTX-ventilation.

Brogården – passivhusrenovering

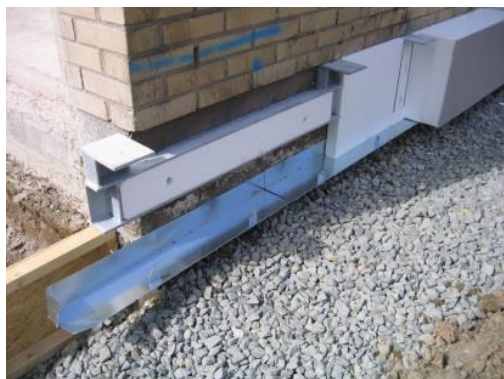
Tilläggsisolering av grunden

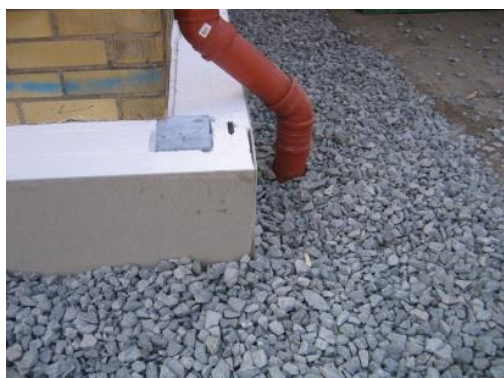
Tilläggsisolering av grunden

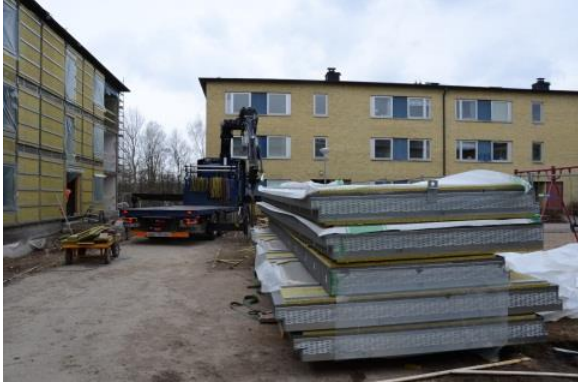
Prefabricerade fasadelement för nästa renoveringsfas.
