Rekorderlig Renovering

Utvärdering och verifiering av energiprestanda i
flerbostadshus efter omfattande renovering

Brf Storruven, Stockholm

Stockholm, november 2015

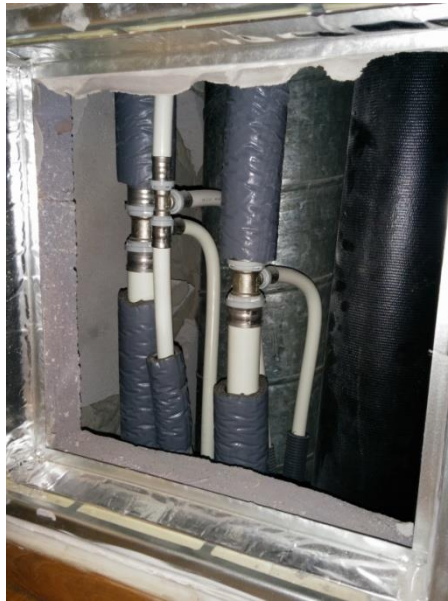
Inspektionslucka till schakt där VVC-krets är dragen

En mycket låg returtemperatur i VVC-kretsen på ca 44 °C har uppmätts. I BBR 19 kap 6:622 anges att: (BFS 2011:26)

Vid VVC-temperaturer under 50 °C finns risk för legionellatillväxt. Varmvattentemperatur ut från värmeväxlaren ligger på ca 54 °C vilket ger ett temperaturfall på ca 10 °C. Den låga returtemperaturen har flera orsaker. Samtliga lägenheter har handdukstorkar installerade och inkopplade på VVC-kretsen. Dessa kan regleras via en skruvventil men går inte att stänga av helt. I allmänna råd från BBR rekommenderas att inte använda handdukstork inkopplad på VVC-kretsen. Handdukstorkarna bidrar till det stora temperaturfallet i kretsen tillsammans med oisolerade rördelar, vilket visas på bilden nedan.

Bilden är tagen vid en inspektionslucka till en av stammarna med VVC-kretsen. Sammanlagt finns i föreningen 8 snarlika stammar och vid varje inspektionslucka finns ca 60 cm oisolerade rördelar. Den rörisolering som finns motsvarar inte den som beställdes i samband med stambytet. Handdukstorkarna och de oisolerade rördelarna samt den otillräckliga isoleringen är orsaker till temperaturfallet i VVC kretsen. Bristfällig isolering och tätt avstånd mellan varm- och kallvattenrör ökar värmeförluster och bidrar också till en alltför hög kallvattentemperatur.

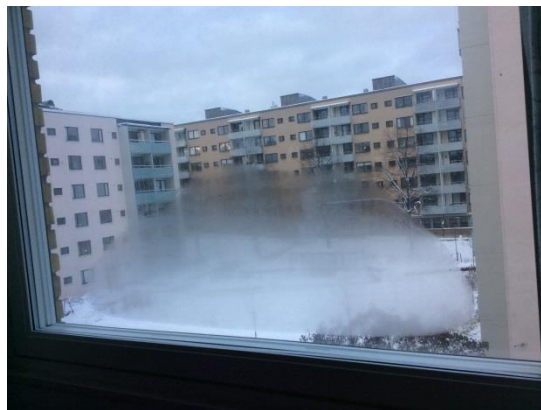
I några lägenheter har problem med fukt i fönster uppkommit. Kondens bildas på insidan av ytterglaset. Problemet har dokumenterats men fullständig förklaring till fenomenet återstår. En trolig orsak kan vara att varm fuktig inomhusluft kan läcka ut mellan glaset, till följd av otätheter i fönstren och obalans mellan till- och frånluft. Fukten kan då kondensera på det kalla yttre glasets insida. Nedan visas ett exempel från lgh 42.

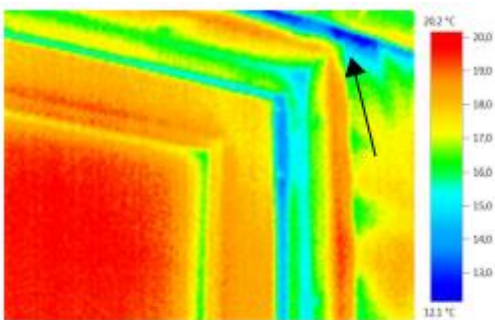
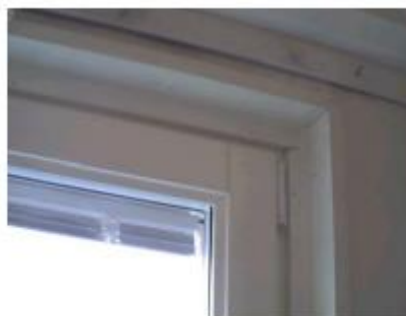
Punkt 1: Luftläckage under taklist

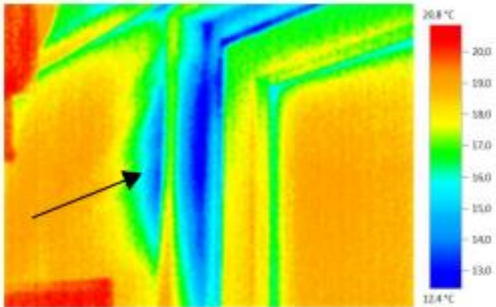
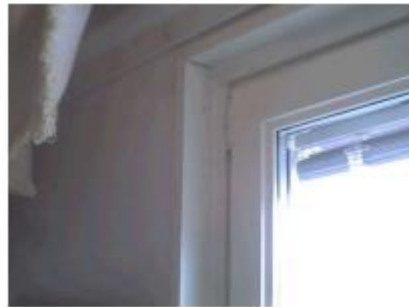
Punkt 2: Luftläckage utsida fönsterkarm

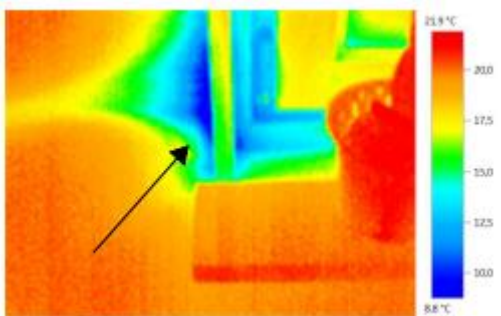
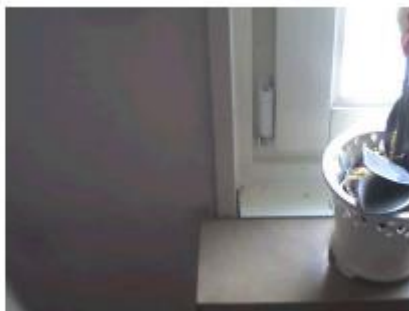
Punkt 3: Luftläckage utsida fönsterkarm

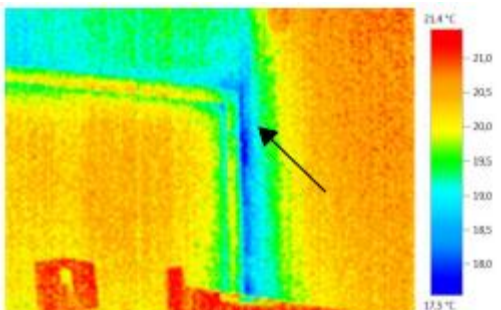
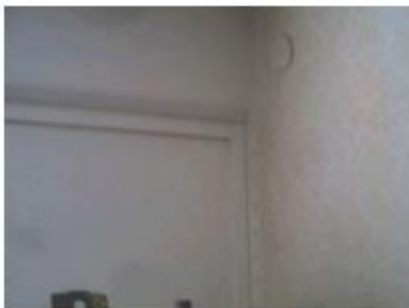
Punkt 4: Köldbrygga samt luftläckage i hörn mot yttervägg

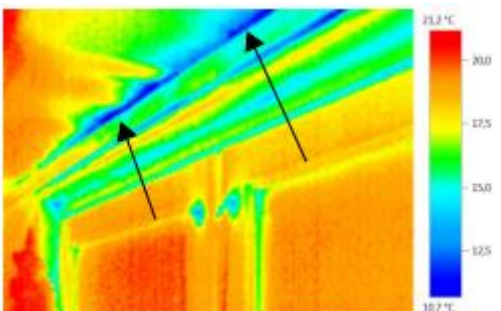
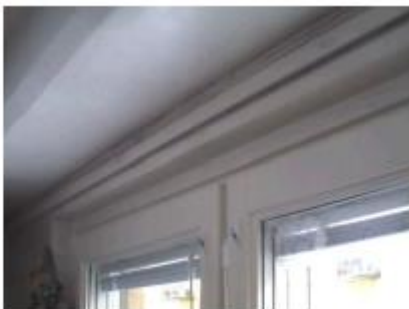
Punkt 6: Luftläckage i väggspäckor ovanför fönster

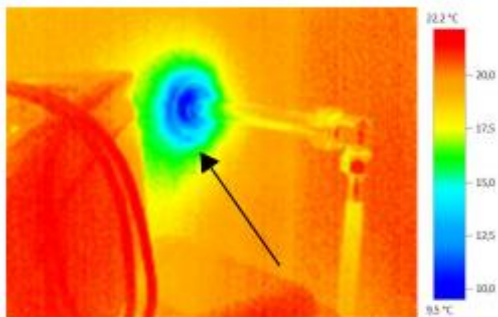
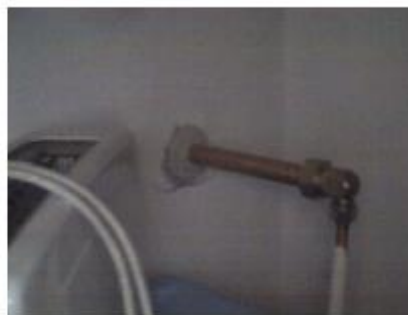
Punkt 2: Köldbrygga vid väggenomföring

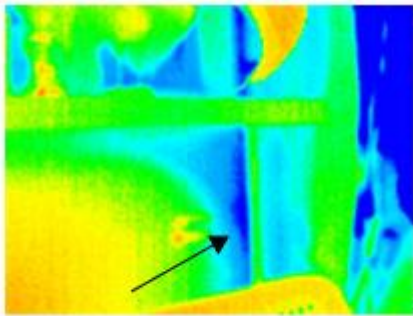
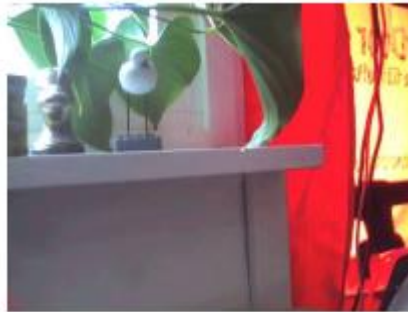
Punkt 5: Luftläckage kantlist

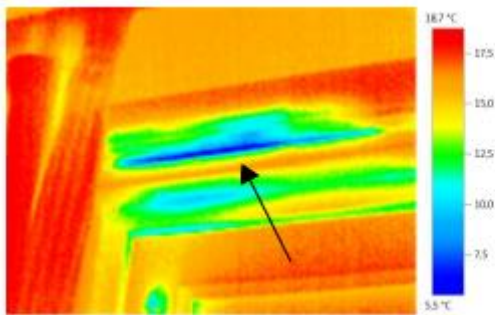
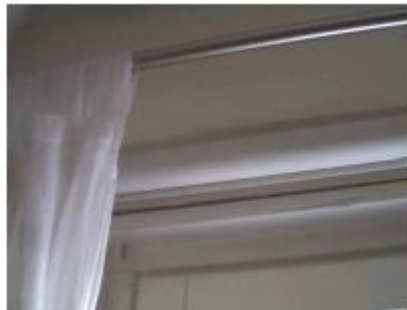
Punkt 6: Luftläckage vid sprickor ovanför fönster

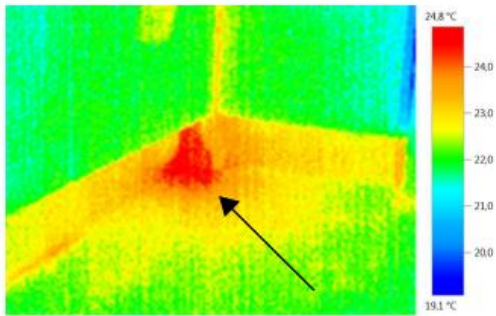
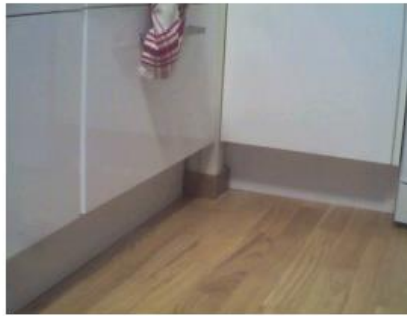
Punkt 5: Varmt luftläckage vid flera punkter längs med schakt

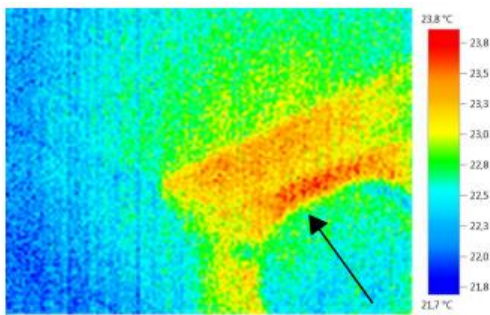
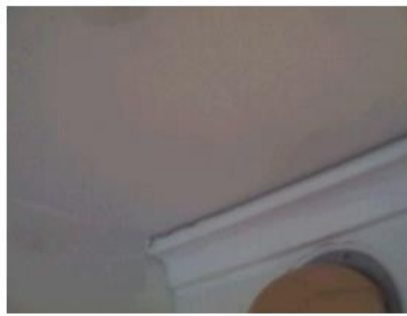
Punkt 6: Luftläckage runt frånluftsdon

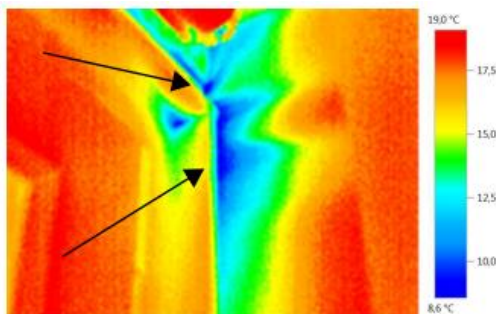
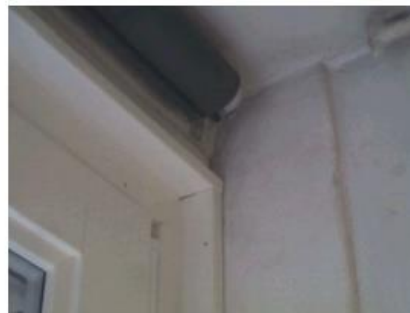
Punkt 6: Luftläckage genom sprickor

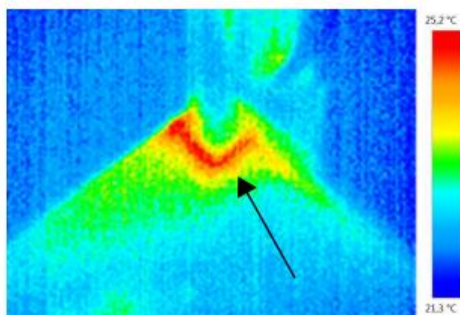
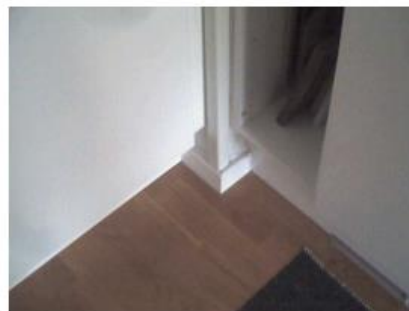
Punkt 4: Varmt luftläckage vid golvnivå där hörn gränsar mot schakt

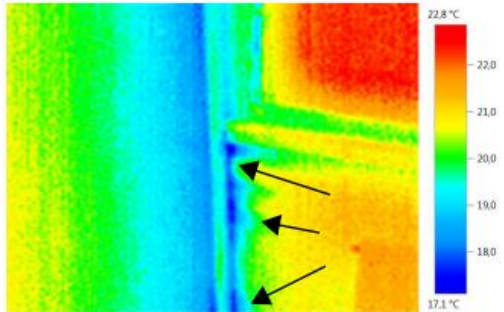
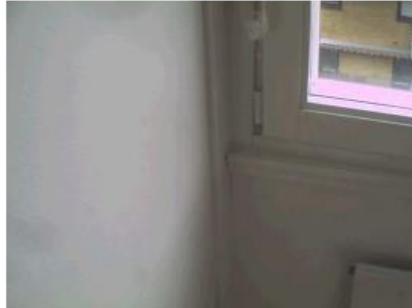
Punkt 2: Luftläckage vid hörnlist

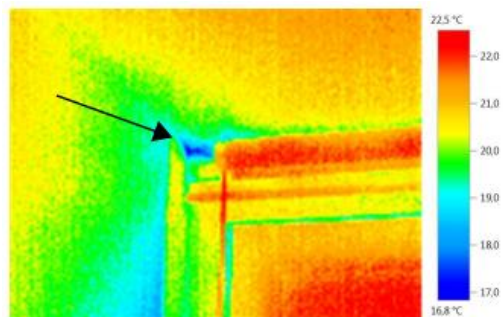
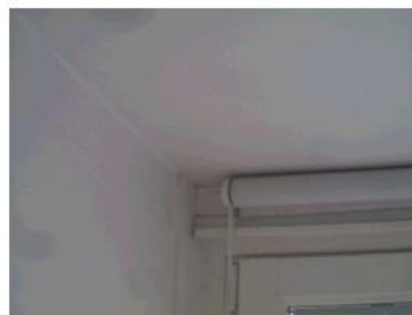
Punkt 3: Luftläckage

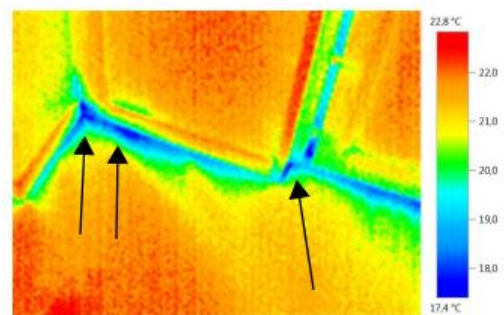
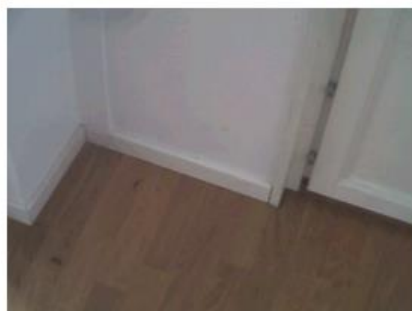
Punkt 6: Luftläckage vid golvlist
