Rekorderlig Renovering

Utvärdering och verifiering av energiprestanda i
flerbostadshus efter omfattande renovering

Galeasen 2, Larsberg – John Mattson Fastigheter AB

WSP Sverige
Stockholm, maj 2015

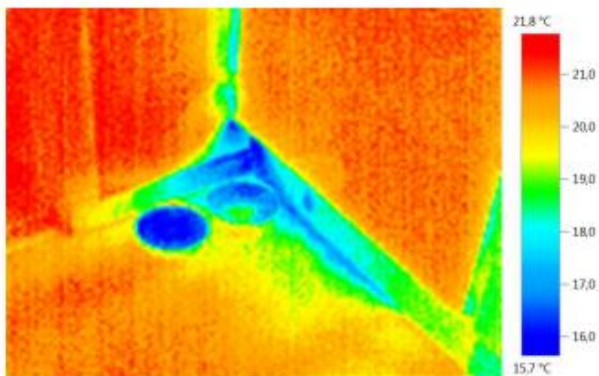
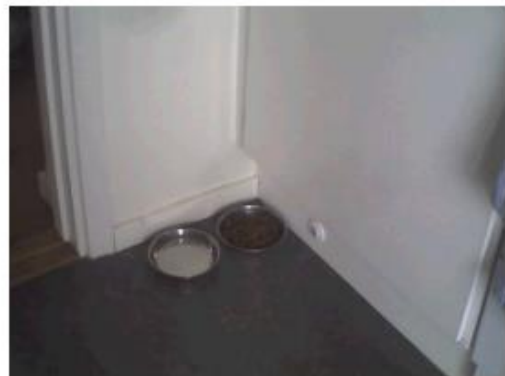
Luftläckage kunde noteras vid golvvinklar i anslutning mellan och yttervägg/golv. För Lgh 1602 även vid bröstning av fönster.

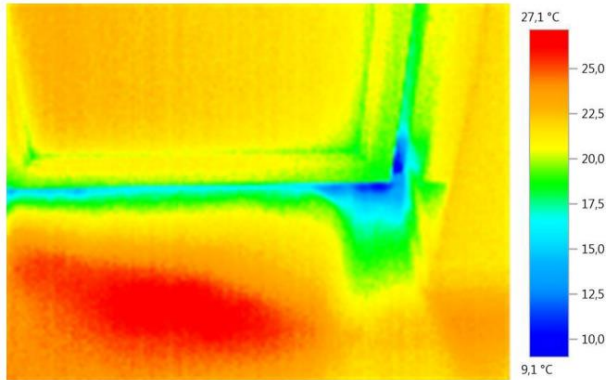
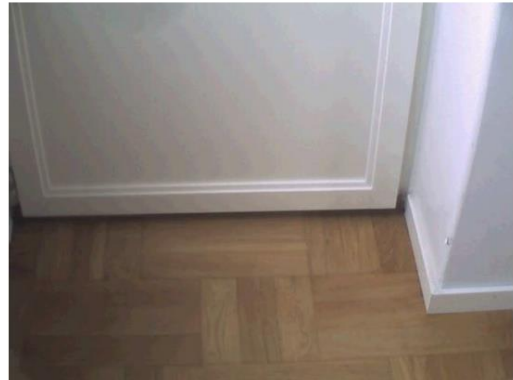
Generellt noterades ett luftläckage vid samtliga genomföringar för mellanliggande persienner. Vidare noterades även mindre läckage mellan karm och båge runt samtliga balkongdörrar. Främst gäller detta vid tröskeln. Risken bedöms dock som liten att värmeläcket upplevas som störande för lägenhetsinnehavaren.

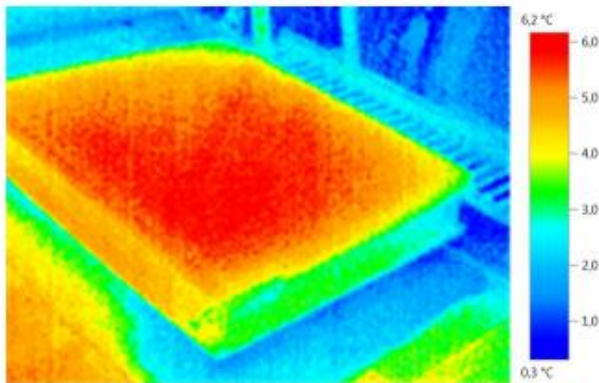
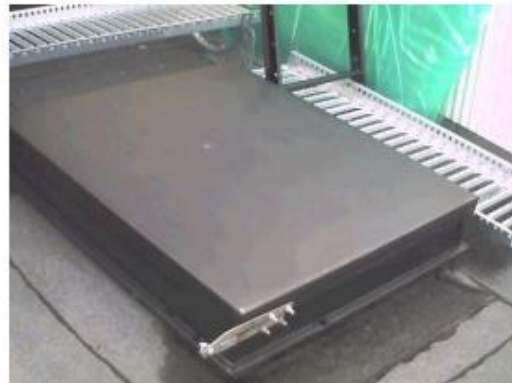
Inspektionsslucka på tak bidrar till värmeförluster.

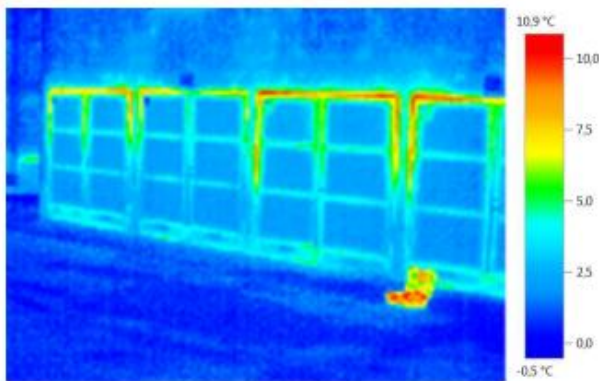
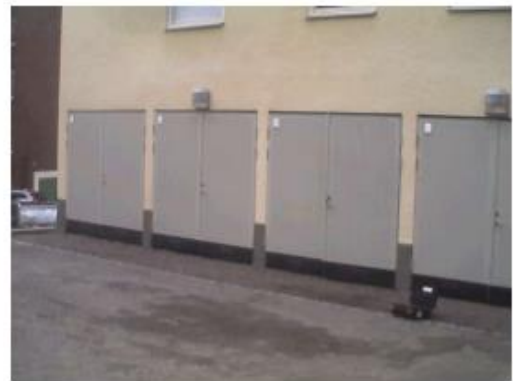
Garageportar är bristfälligt isolerade. Luftläckage indikeras i portarnas överkant.

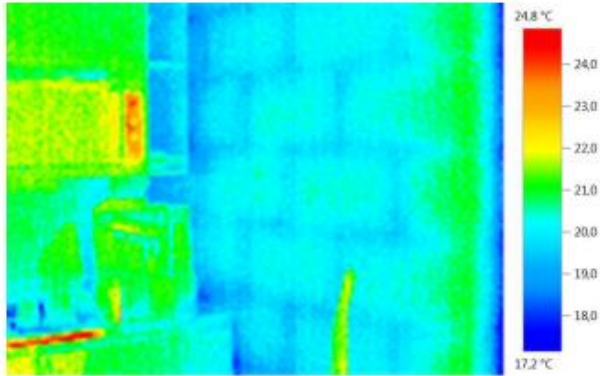
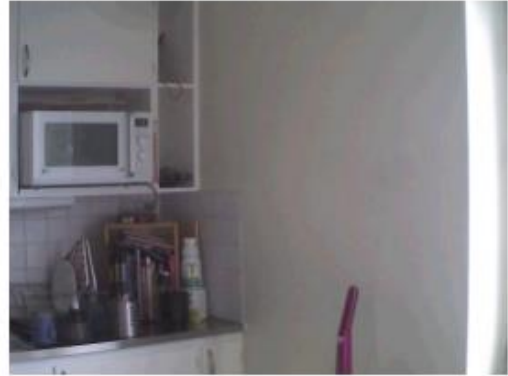
För ytterväggar i etagelägenhet 1602 indikeras bristfällig väggisolering.

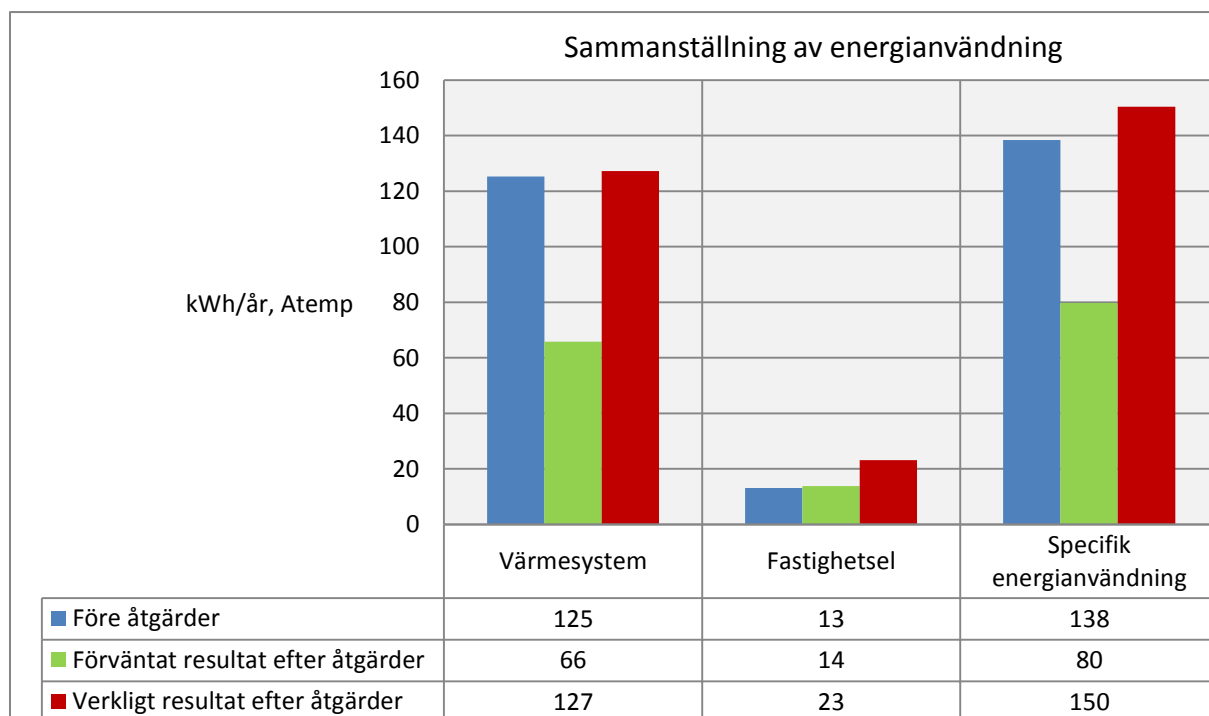
De gröna staplarna visar det förväntade beräknade resultatet efter åtgärder. Som kan ses förväntades värmeanvändningen minska med närmare hälften vilket till största del beror på att ventilationssystemet fått värmeåtervinning (FTX). Även de nya fönstren med sänkt U-värde bidrar till den förväntade minskningen. Fastighetselen förväntades öka något eftersom det nya ventilationssystemet har mekanisk tilluft. Den sammanlagda energianvändningen förväntades minska med ca 40 % enligt beräkningarna.

De röda staplarna utgör utfallet efter åtgärder och kommer från verklig statistik. Som kan ses i tabellen visar utfallet att energianvändningen för värmesystemet har ökat något. Energinvändningen för fastighetsel har ökat kraftigt. Summerat resulterar detta i en ökad total energianvändning med cirka 10%.
