# Rekorderlig Renovering

Demonstrationsprojekt för energieffektivisering i  
befintliga flerbostadshus

Slutrapport för Klackvägen – Stockholmshem AB

April 2014

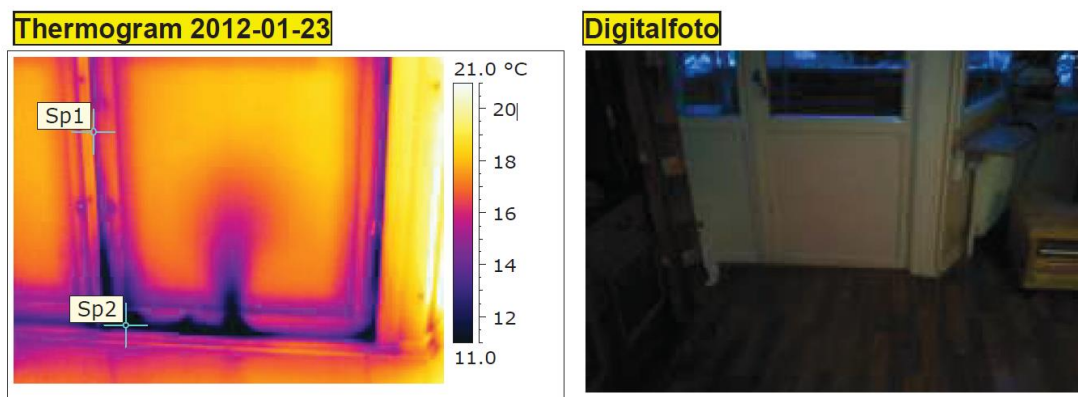
Termografering har endast genomförts efter åtgärd. I rapporten redovisas också resultat från termografering och slutsatser att kvaliteten på båg- och karmar i många fall var mycket dålig. Bedömningen görs att nya tätningslistor behövs runt balkongdörrar, se figur 12, och att många badrumsfönster är svåra att stänga helt. Flera gamla tilluftsventiler går inte att stänga och ger ett oönskat tillskott av kallluft. Många fönsterpartier har drevning som inte håller måttet längre och ett fåtal visar även på luftläckning mellan bågen och den nya 2-glasrutan.

**Figur 12** Luftläckage vid balkongdörr, ur termograferingsrapport för Klackvägen 7.

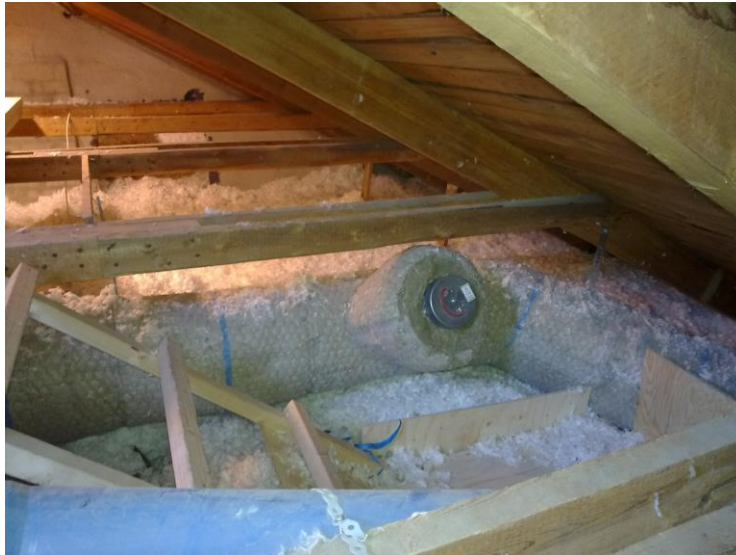
Ventilationsrör i ny vindsisolering (ej färdigställt).

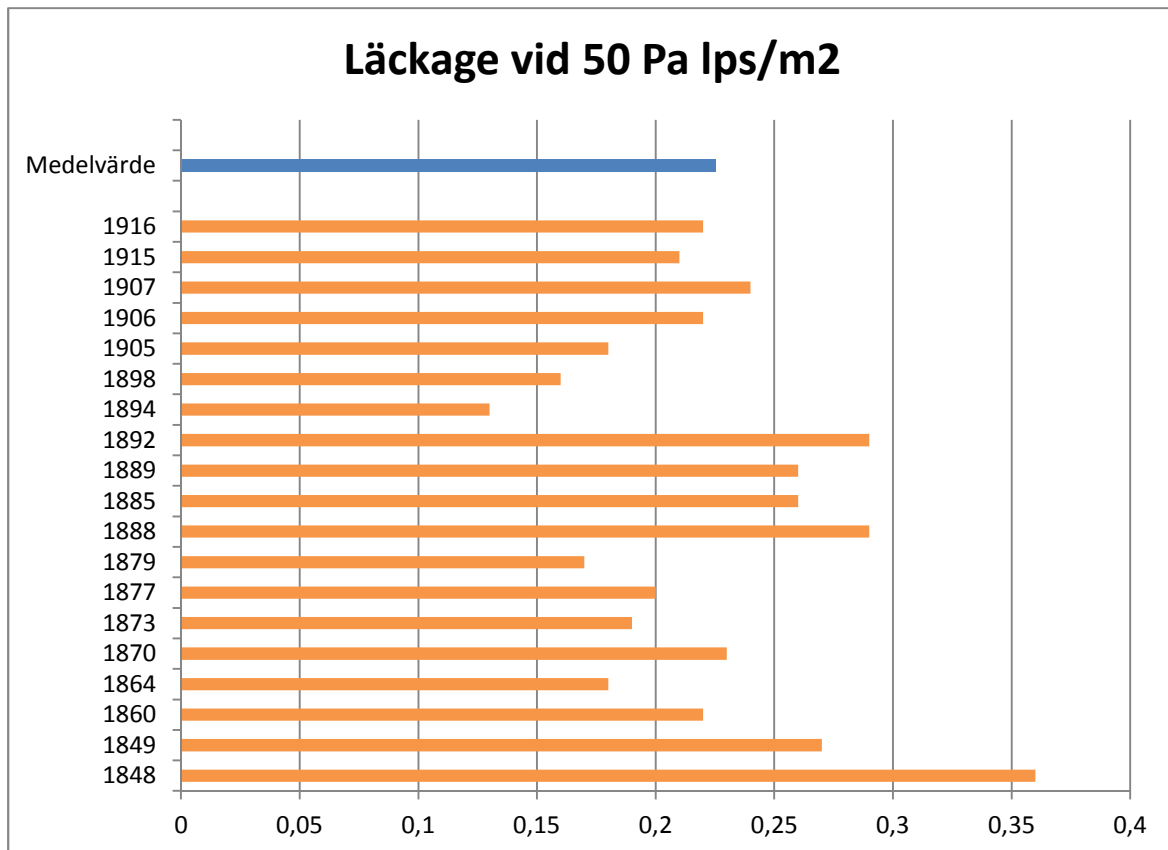
Sammanfattningsvis så kan konstateras att luftläckaget i de provade lägenheterna bedöms vara normala. De otätheter som finns är kring fönster och balkongdörrar.

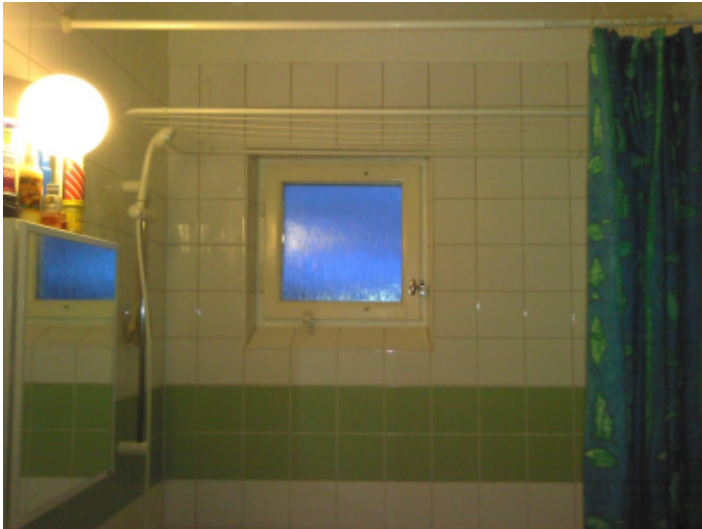
En hel del skador och brister på fönster upptäcktes vid besiktningen.

I princip samtliga badrumsfönster hade bara en stängningskrok som var placerad nedtill på fönstret vilket medför att det i många badrumfönster uppstår ett luftläckage i överkant.

Skador på fönster upptäcktes bl.a. på nedanstående lägenheter. Se vidare bilder i rapporten

Klackvägen 7, lgh 1849 Flisa i fönsterträ borta

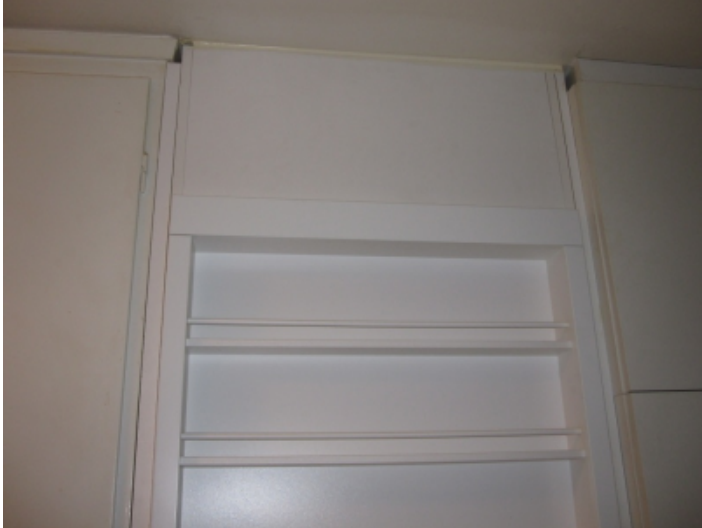
Monteringen av fläktskåp bedöms i stort set vara bra. På vissa ställen kan man dock anmärka på att anslutningen mot taket och i ö.k. mot befintliga köksskåp kunde gjorts bättre. Passbitarna mellan skåpen når inte ända upp mot taket. Se nedanstående bilder.

Klackvägen 7 Lgh 1855 Passbitarna går inte upp mot taket

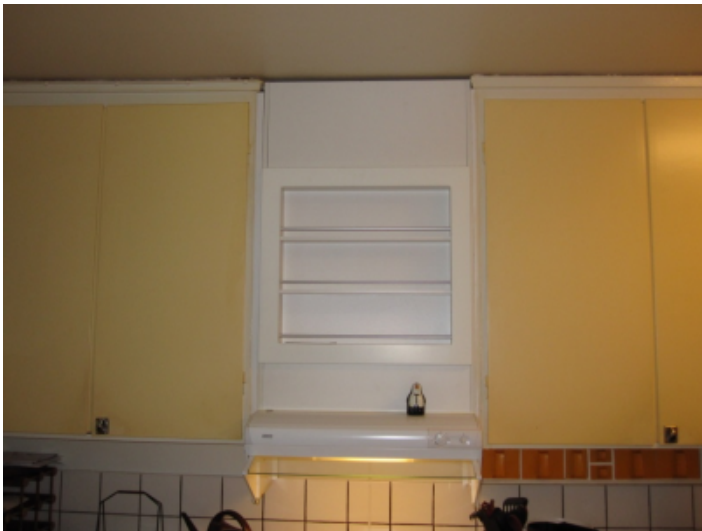
Klackvägen 11 Lgh 1866. Glipa mellan skåp och tak.

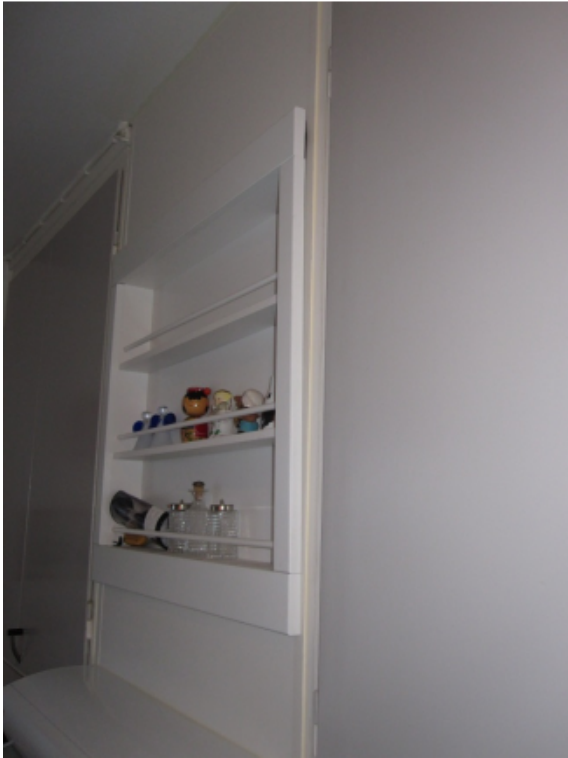
Klackvägen 19 Lgh 1884 Luckan är skev. Hyresgästen klagar.
