Rekorderlig Renovering

Demonstrationsprojekt för energieffektivisering i befintliga flerbostadshus från miljonprogramstiden

Slutrapport för
Konstnärsgillet 1 – Svenska Bostäder

Mars 2014

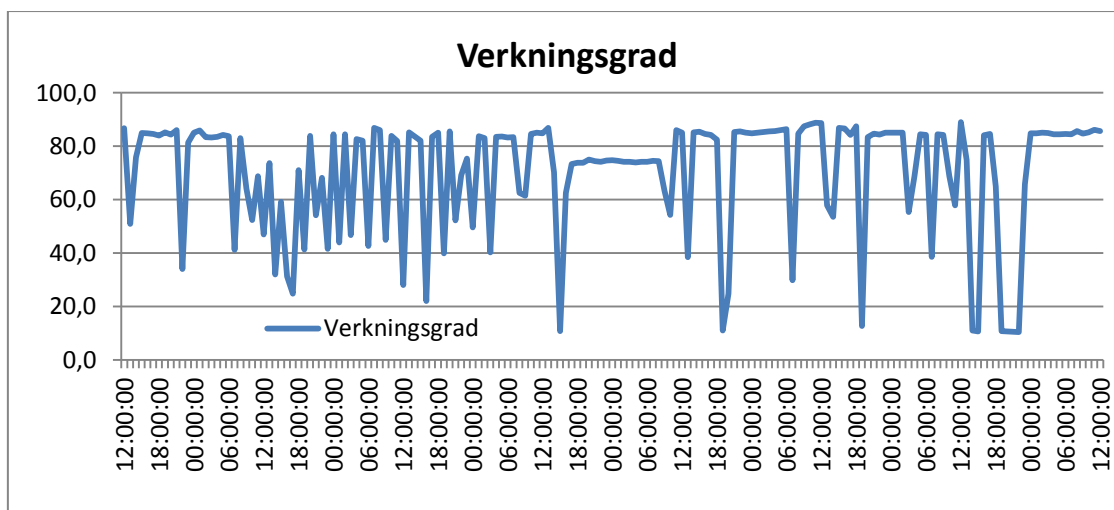
Vid varmare utetemperaturer ligger uppmätta temperaturverkningsgrader mellan 85 och 90 % för de olika aggregaten. När det blir kallare, under ca minus 3-4 grader, går avfrostningsfunktionen in och medför försämrade återvinning. I figur 16 nedan redovisas uppmätt temperaturverkningsgrad för ett av aggregaten under en kall vintervecka i januari 2014, där medelvärdet på temperaturverkningsgraden sjönk till ca 70,4 % från tidigare ca 86 %. Medeltemperatur under veckan var ca -6,5 °C. För hela månaden registrerades en temperaturverkningsgrad på 80,9 %.

Figur 16 Uppmätt timvis temperaturverkningsgrad på ett av FTX-aggregaten (LB03) under en vintervecka (140111-140118).

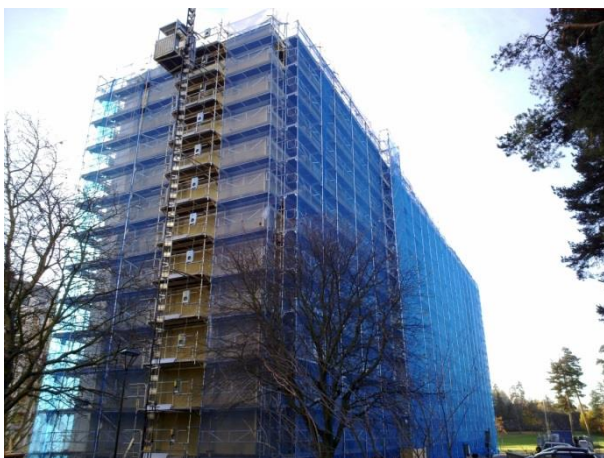
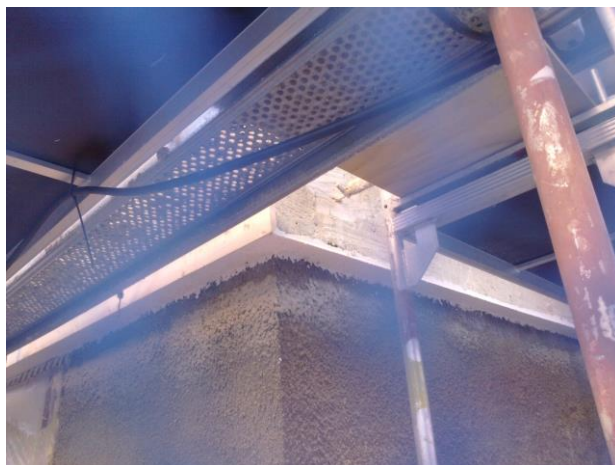
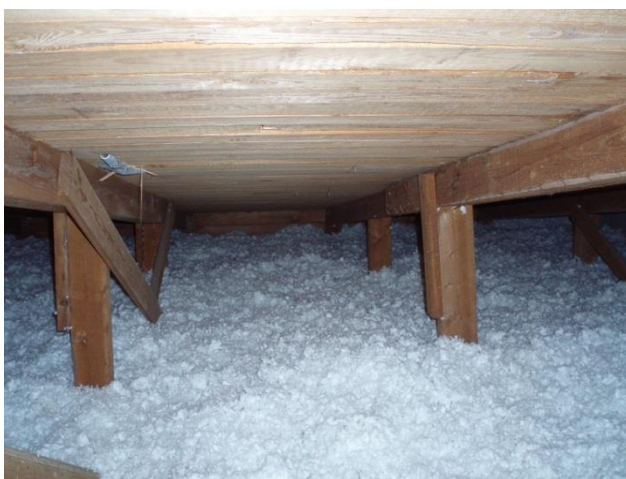
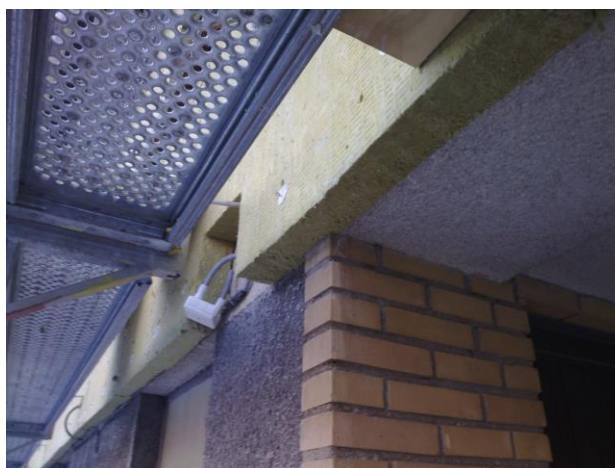
Fasadåtgärder och vindsisolering.

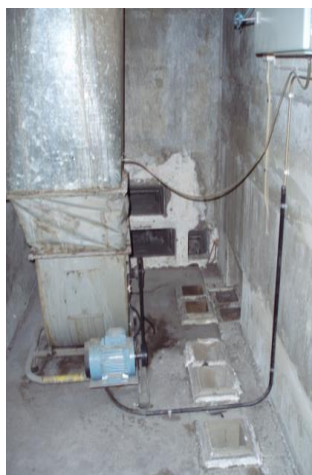
Gammal fläkt i sugkammare (dock ny motor).

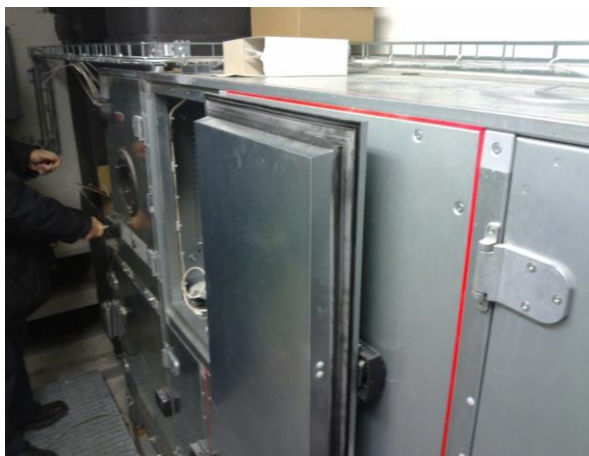
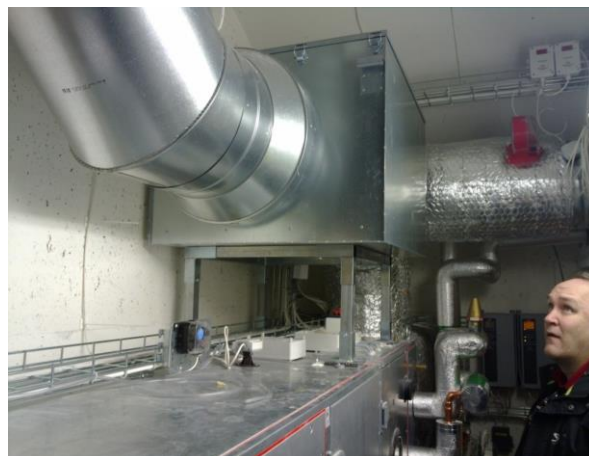
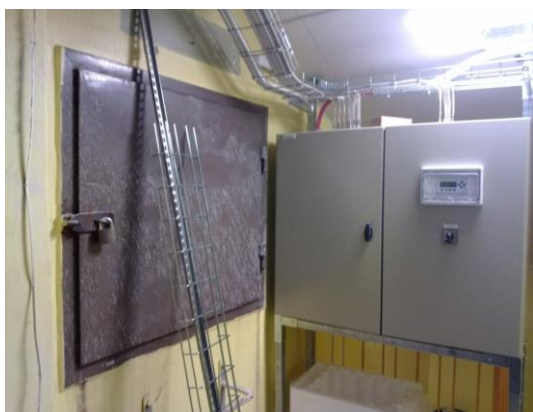
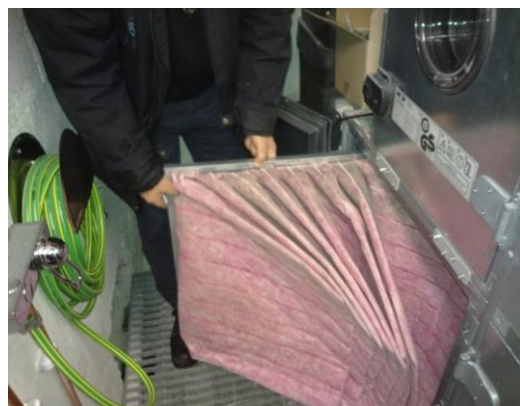
Nytt aggregat med hjälpfläkt för forcering samt apparatskåp och "filterbyteutrymme".

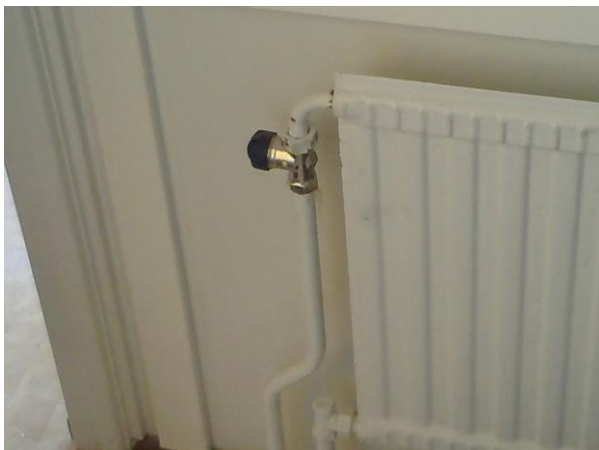
Ny termostatventil utan känslkropp.
