Kv Trettondagen 1

Uppföljning av byggnadsteknik och energianvändning

Utarbetad av
Per Levin, Projektengagemang
Torbjörn Kumlin, Stockholmshem

Slutrapport
December 2015

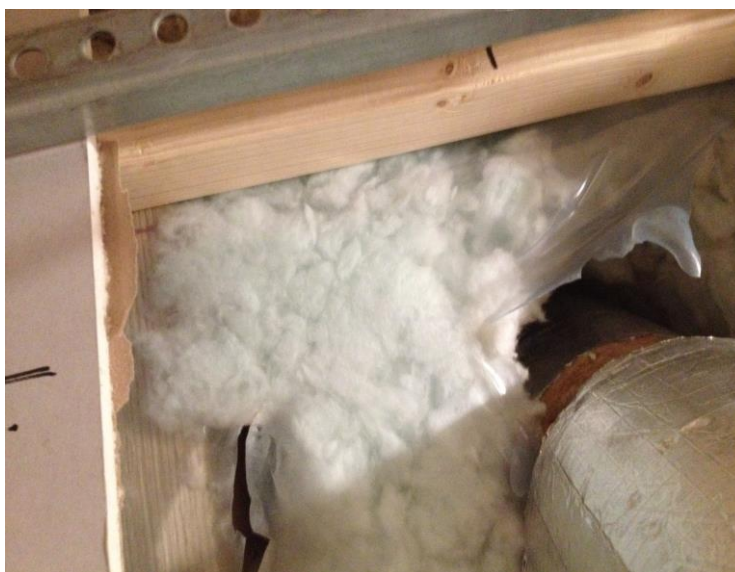
Figur 4 Otäthet vid installationsgenomföring för solfångarrör.

I figur 4 visas en mycket otät installationsgenomföring genom yttertaket efter installation av solfångarna. Installatören var tydligen inte medveten om byggnadens krav på lufttätet.

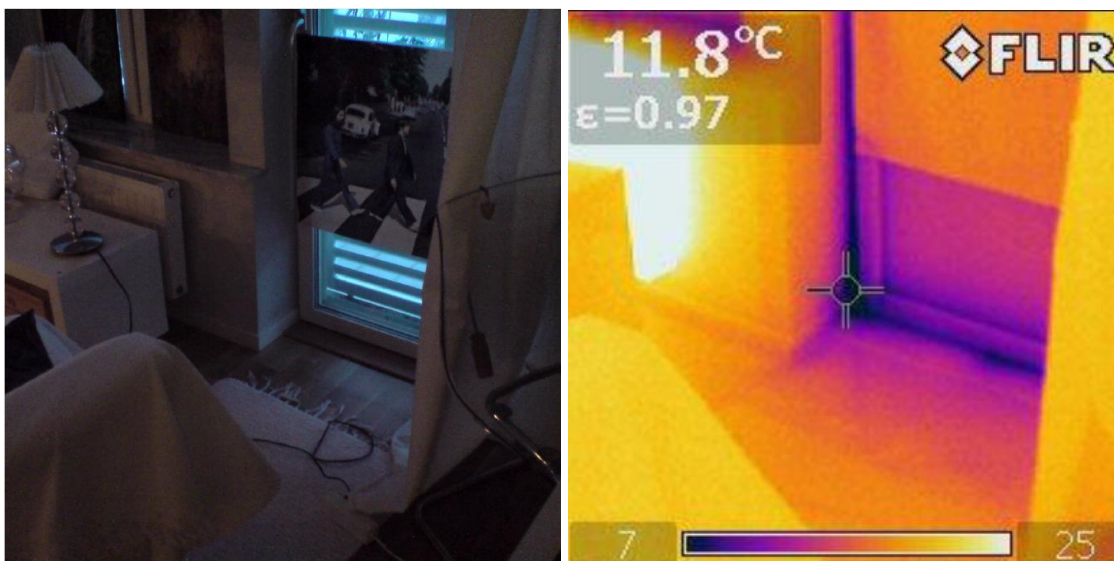
Figur 5 Viss luftläckning vid altandörrtröskel mot väster.

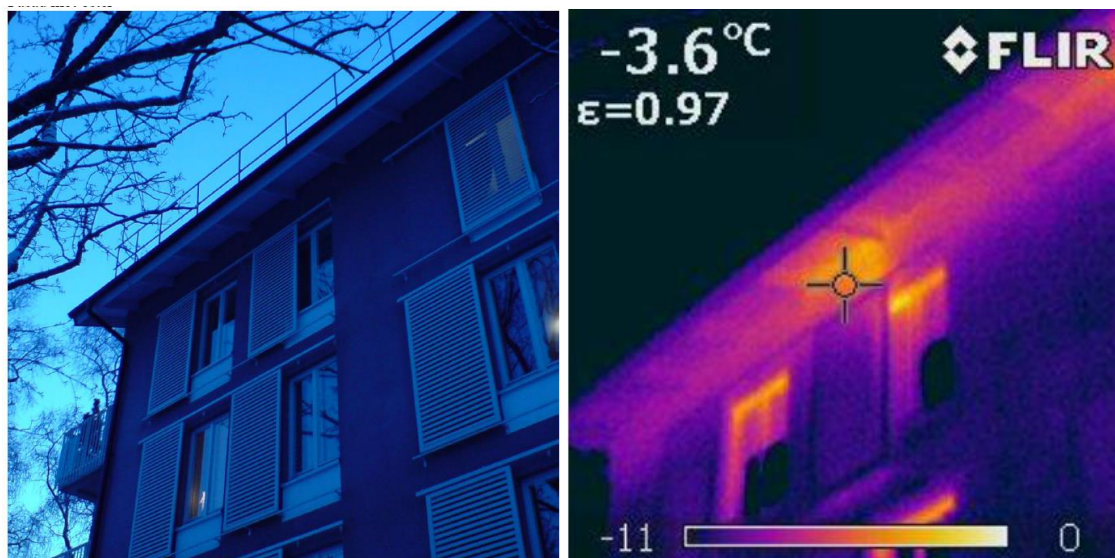
Figur 6 Fasad mot öster som visar förhöjd temperatur vid takfot.

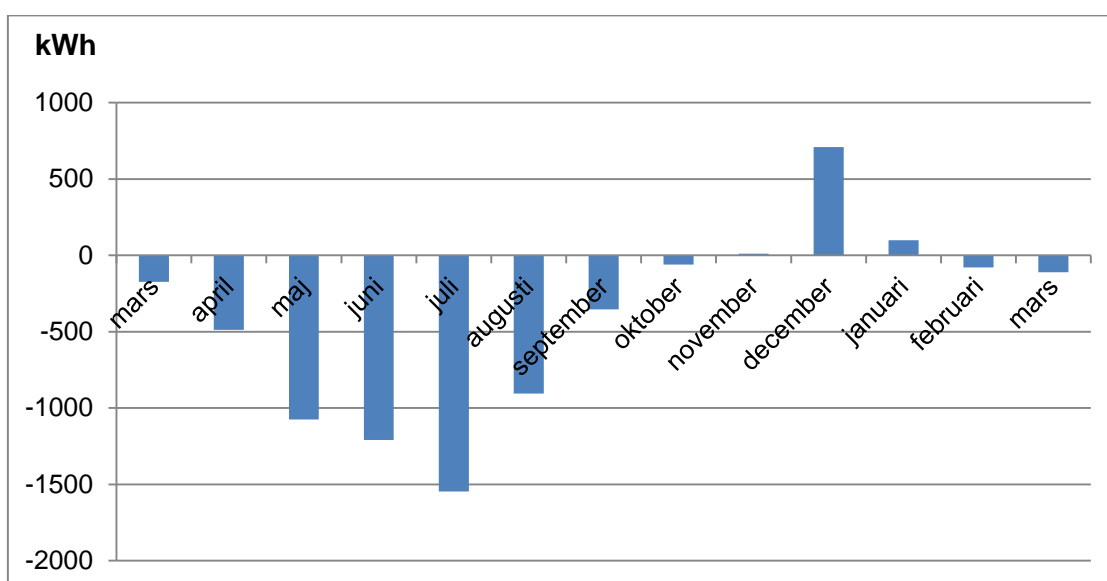
Figur 13 Månadsvisa energiförluster och tillskott från markkanalen 2014-2015.

Energibesparing från tilluftskanalen i mark är i stort sett obefintlig, vilket delvis kan bero på att kanalens längd blev begränsad på grund av förutsättningarna på tomten. Däremot kan i storleksordningen 1-3 kW maxeffekt sparas (på timvärden). Avfrostningen minskar också samt att viss avfuktning av uteluften sker genom kondensering i markkanalen.

Markkanalens betydelse för energianvändningen har beräknats utifrån uppmätta temperaturer och luftflöden. Resultaten visas i figur 13 för en årscykel under 2014-2015. Under uppvärmningssäsongen oktober tom april blir summan mycket nära noll. I dessa beräkningar har inte variationer i relativ fuktighet beaktats. Viss kyla erhålls sommartid, vilket borde öka den termiska komforten för denna byggnad. Dessutom minskar antalet avfrostningscykler och anläggningen blir lättare att reglera när temperatursvängningarna minskar. En viss avfuktning av uteluften sker genom kondensering i markkanalen. Invändig kontroll av kanalen har betällts men ännu ej utförts. Beslut om eventuell regelbunden rengöring krävs tas därefter.

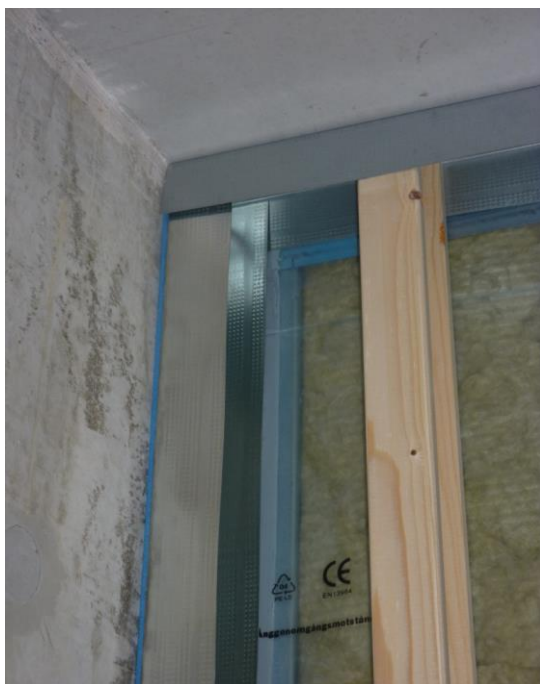
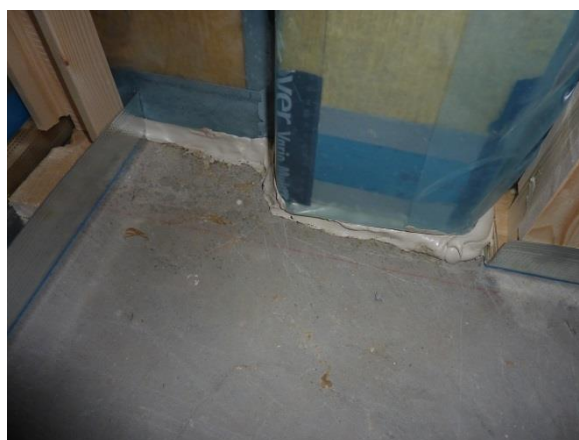
Anslutningsdetaljer runt fönster och fönsterdörrar samt vid stålpelare i yttervägg studerades noga. Mycket liten plats hade lämnats för att kunna få ett obrutet tätskikt vid stålpelarna, vilket orsakade lite bekymmer.

Utfackningsvägg mot bärande innervägg. Tätning runt stålpelare i yttervägg.

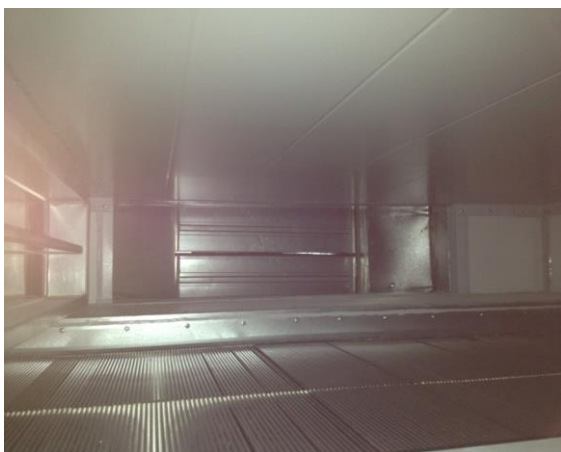
Tätning av otätt spjäll vid tryckprovning.
