Omtanken – Sigtunahems plan för framtiden

Fuktrisk tilläggsisolering 2008-11-18, rev. av version 2008-10-02

Beskrivning av fuktmätningar på Norrbackavägen 23

Bilder på hus och åtgärder

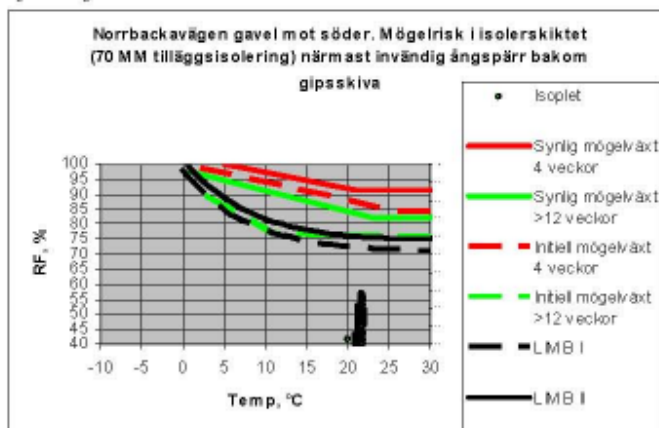
Diagram 2. Mögelrisk i tilläggisolerad gavelvägg mot söder. Prickarna redovisar RF och T för varje timma under 3 år.

Jämför resultatet med riskvärdena i tabell 1 bör ingen mikrobiell växt ske i den invändiga värmeisoleringen som lagts dit.

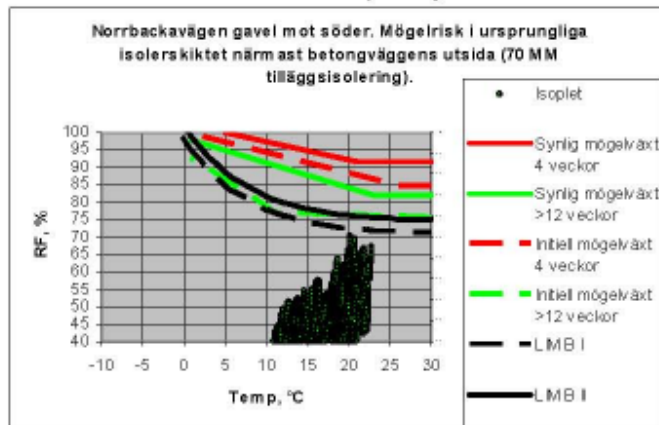
Diagram 6. Mögelrisk i ursprungliga väggisoleringen i tilläggsisolerad gavelvägg mot söder. Prickarna redovisar RF och T för varje timma under 3 år.

I den yttre ursprungliga värmeisoleringen finns risk för att mikrobiell växt kan uppstå. Mineralull är dock inte särskilt mögelbenägen; se tabell 1.

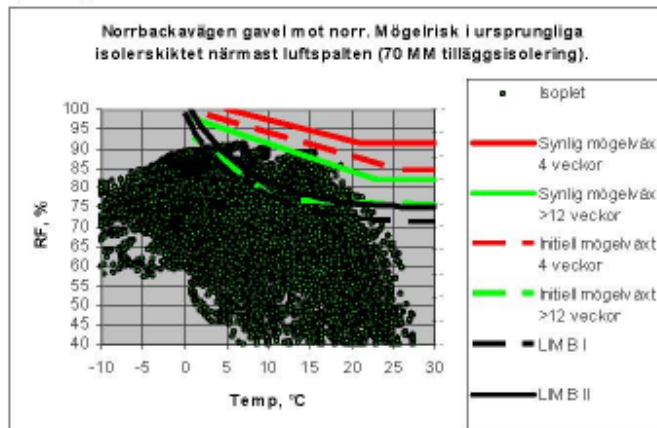
Diagram 8. Mögelrisk i tilläggsisolerad gavelvägg mot norr. Prickarna redovisar RF och T för varje timma under 3 år.

Scenariot i norra gavleväggen är i huvudsak lika i det gamla ursprungliga isolerskiktet som för södergaveln.

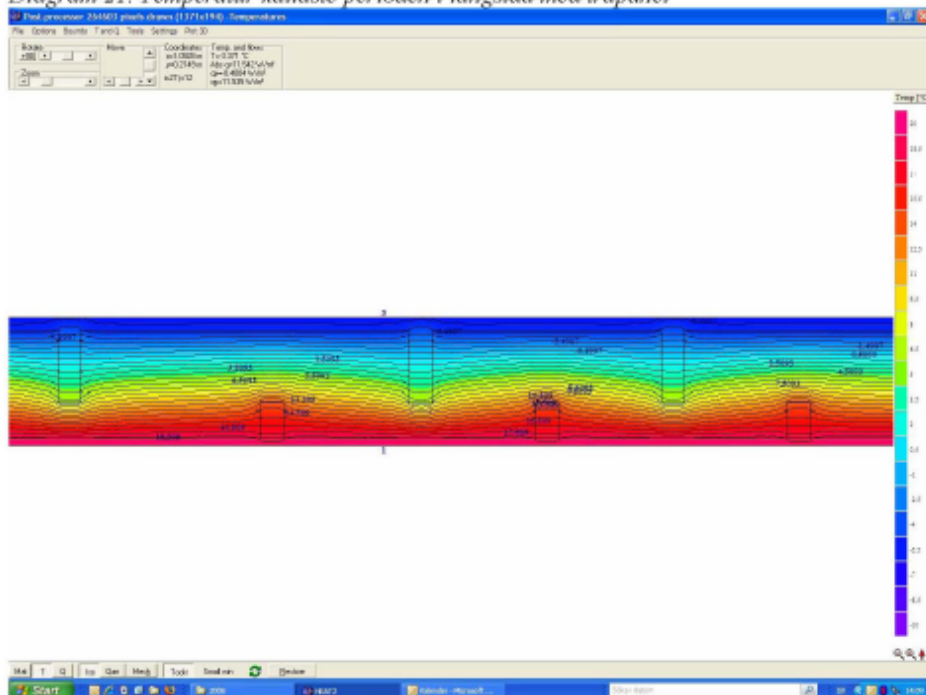
Diagram 21. Temperatur kallaste perioden i längsida med träpanel

Av isothermerna i ovanstående bild framgår att träreglarna är något om än ytterst marginellt varmare än isoleringen mot träfiberboarden. Fuktscenariot för träreglarna torde således vara likartat det som visats för isoleringen ovan d.v.s. fuktclimate tangerar lim B1 längst ut mot kalla sidan.

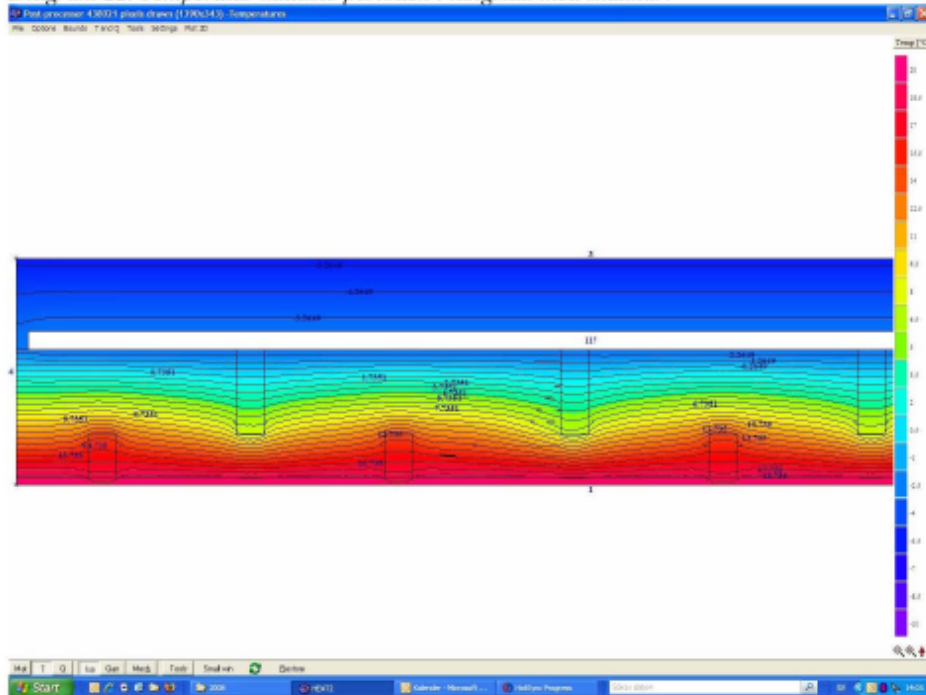
Diagram 22. Temperatur kallaste perioden i längsida med skalmur.

Av isotermerna i ovanstående bild framgår att träreglarna har samma temperatur som isoleringen mot träfiberboarden. Fuktscenariot för träreglarna torde således vara likartat det som visats för isoleringen ovan d.v.s. fuktclimate tangerar lim B1 längst ut mot kalla sidan.

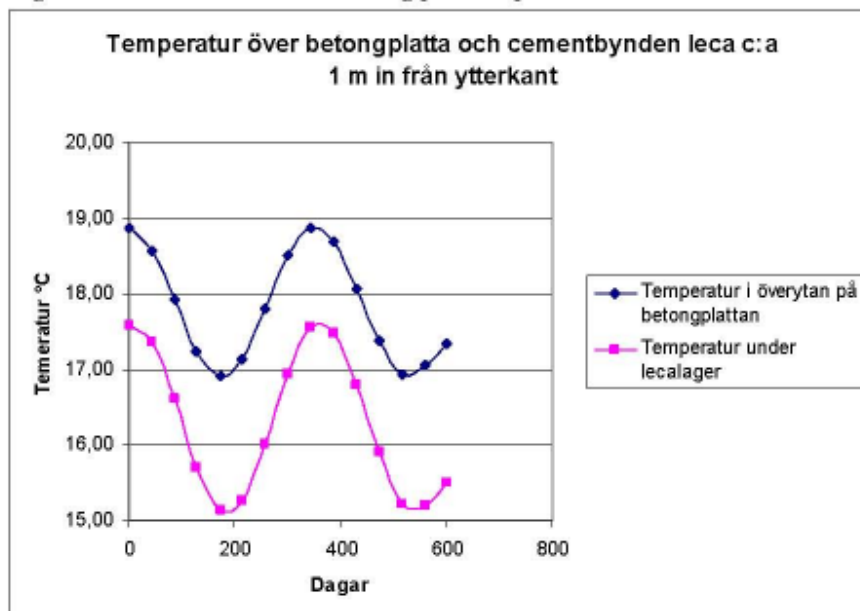
Diagram 23. Temperaturdifferens över lecalagret 0,5 m in från ytterkant grundplatta. I diagrammet redovisas slutet av beräkningsperioden på 10 år.

Temperaturdifferensen är knappa 2 °C över lecalagret i princip konstant under året. Detta skulle teoretiskt kunna ge en RF-sänkning på 10 % mot dimensionerande markfukt på 100 % RF. Naturligtvis kommer det att finnas en fuktvandringsdynamik under årscykeln, vilken torde vara tämligen komplicerad att beräkna. Det lär skall finnas 2-dimensionell Wufi, vilket skulle kunna var en möjlig beräkningsväg.

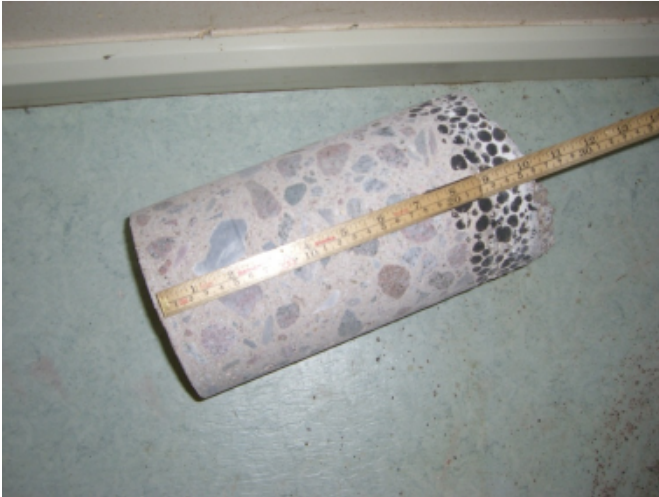
Borrprov ur bottenplatta med
lättklinkerskikt nertill.

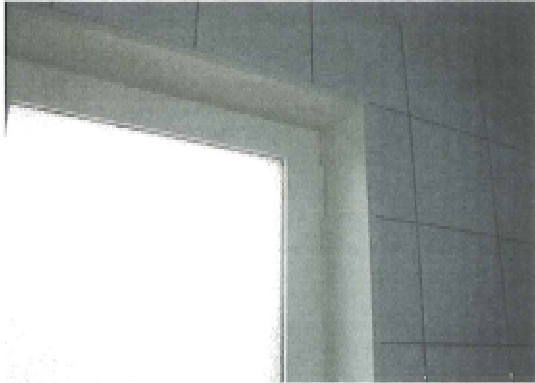
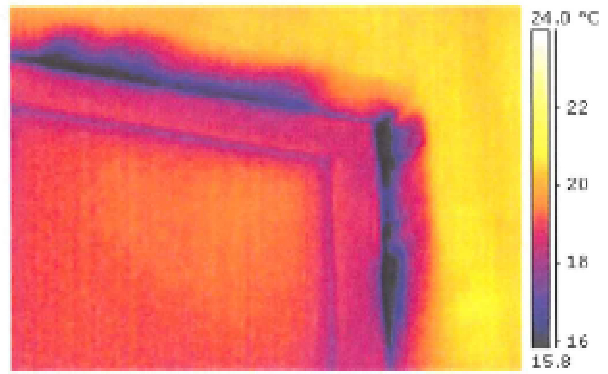
Luftläckning runt badrumsfönster.

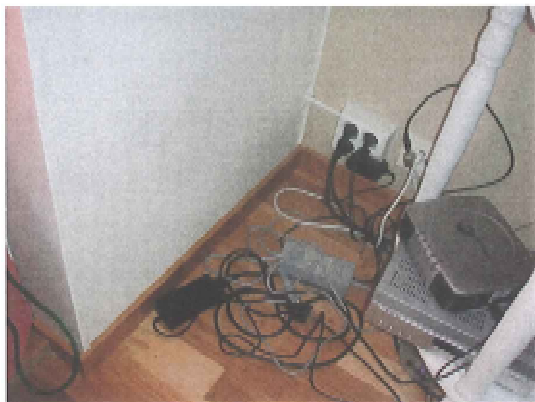
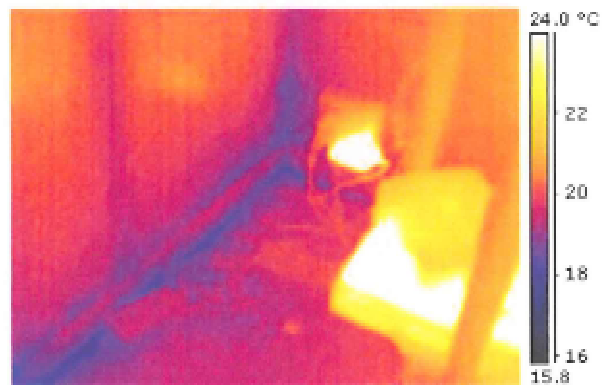
Luftläckning vid golvvinkel.

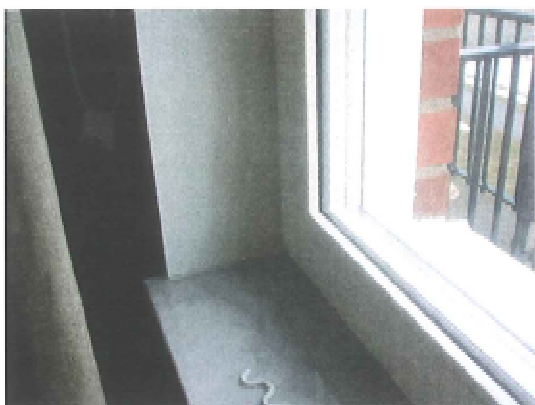
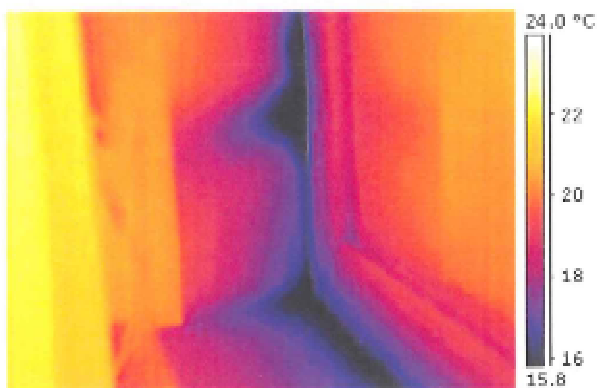
Luftläckning i fönstersmyg.

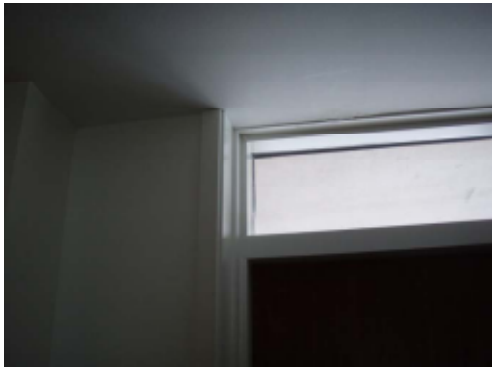
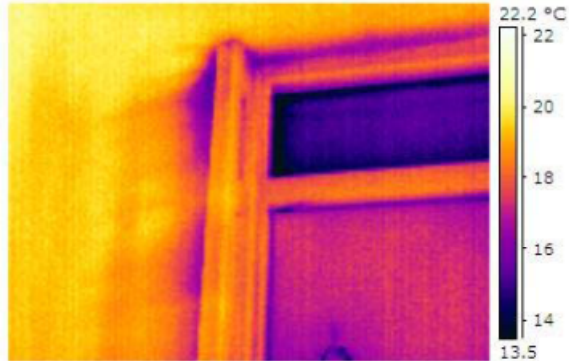
Luftläckning i karmens övre del

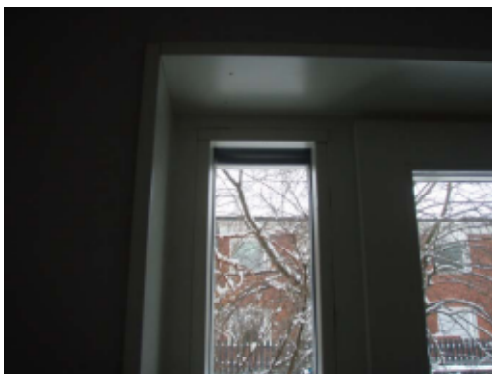
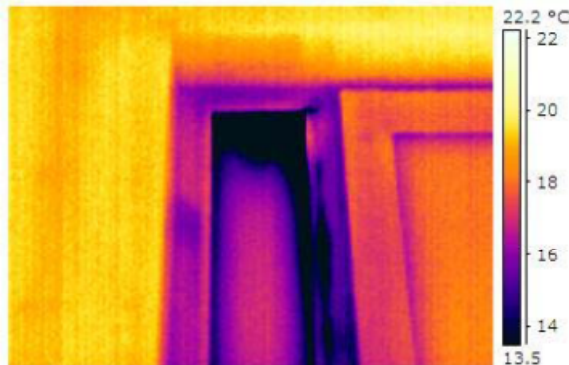
Tydlig luftläckning i "platsbyggda" fasta fönster

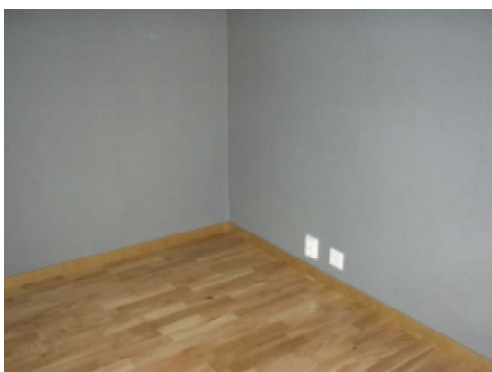
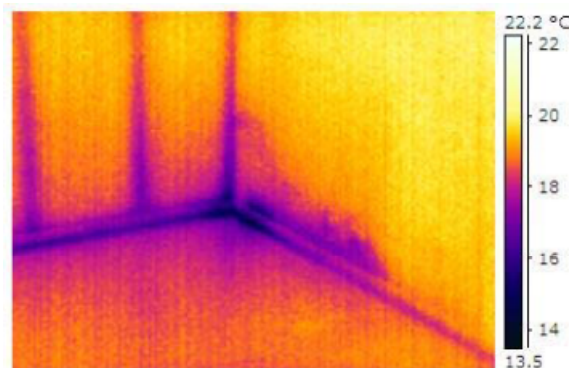
Luftläckning i vägghörn mot innervägg (Vid tidigare inspektion noterades att plastfolien i yttreväggen ej går obruten förbi aktuell innervägg. Detta är anledningen till observerad luftläckning.)
