Rekorderlig renovering

Demonstrationsprojekt för energieffektivisering i befintliga flerbostadshus från miljonprogramstiden

Slutrapport för Norrbacka – Sigtunahem

Mars 2012

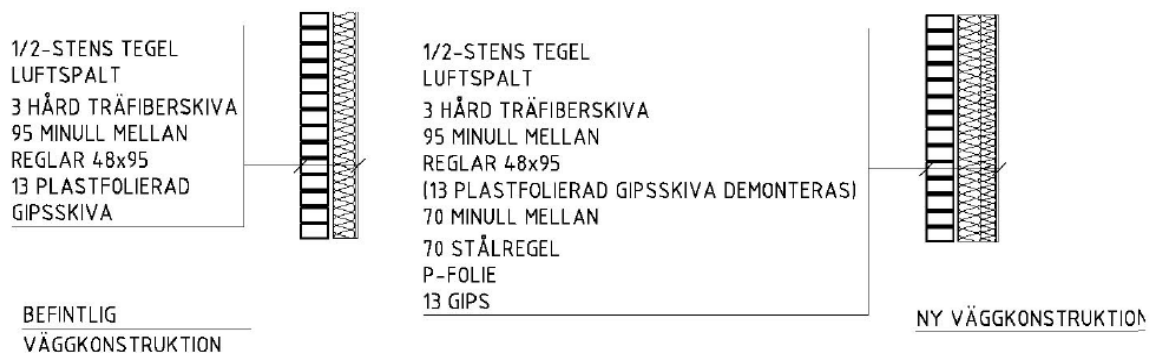
Figur 3 Ytterväggskonstruktionen före och efter åtgärd. Luftspalten i den befintliga väggkonstruktionen var fylld med karbamidskum någon gång på 1980-talet.

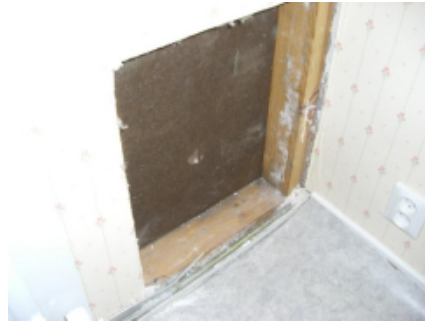
Figur 7 Uppriven yttervägg.

Det som inte uppmärksammades i beräkningarna och den inledande analysen var att luftspalten innanför fasadteglet fyllts med karbamidskum någon gång på 1980-talet. Det påträffades ingen dokumentation av att detta hade utförts. Luftspaltens tillstånd kontrollerades därför inte vid besiktningen av ytterväggen före åtgärder.

Efter åtgärder uppmärksammades inneklimatebesvär. En noggrannare analys visade då att karbamidskummet nedfuktats, sannolikt av regngenomslog genom tegelfasaden. Fukten hade då orsakat mögelpåväxt på utsidan av ytterväggens vindskydd som utgjordes av en boardskiva.

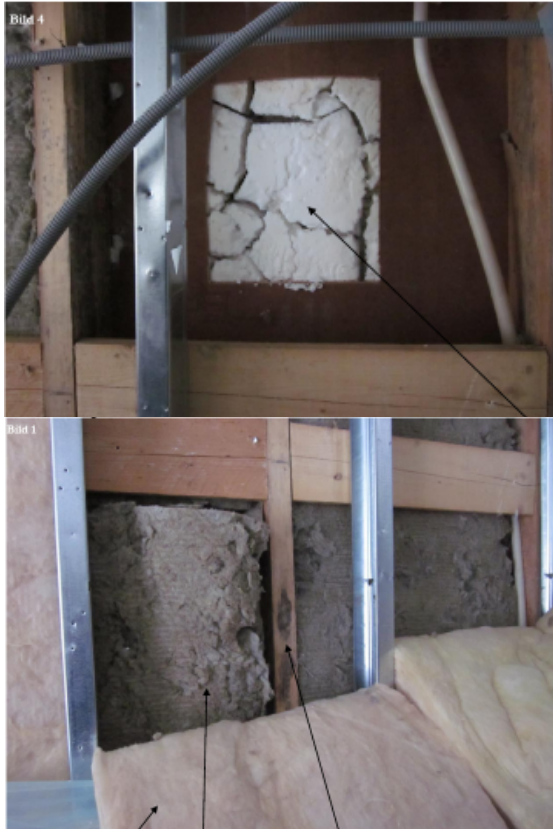
De nyrenoverade husen drabbades av mögelskador i träregelstommen, trots att fuktutredning utförts före åtgärd. Höga mögelsporhalter uppmättes som följd av hyresgästers klagomål på dålig lukt. När ytterväggen undersöktes upptäcktes karbamidskum i hela luftspalten bakom teglet, vilket var utfört i början av 1980-talet. Skummet har med tiden krackelerat och därmed har vatten kunnat ledas in till träfiberskivan. Den igentäppta luftspalten har gjort att den gamla träregelstommen inte kunnat torka ut samt att väggskiten blivit kallare än tidigare, vilket har varit en gynnsam miljö för mögeltillväxt, se figur 12. Båda husen evakuerades mellan mars och juni 2011. Återinflyttningen avvaktar beslut om sanering och ev. ombyggnad av husen.

Figur 12 Uppbruten skadad yttervägg. I bilden till vänster framgår det krackelerade skummet vid pilen och till höger den gamla regelstommen med missfärgningar samt den nedvikta tilläggsisoleringen mellan plåtreglar.
