Tryckprovning av byggnaders lufttätethet och ljudmätning mot omgivning - delprojekt i Teknikupphandling av värmeåtervinningssystem i befintliga flerbostadshus.

På uppdrag av CIT Energy Management, Åsa Wahlström har Energianalys, Bengt Bergqvist, utfört täthetsprovning och ljudmätningar i flerbostadshus.

Täthetsprovningarna utfördes enligt Svensk Standard SS-EN 13829 under mars och april 2010 i totalt 16 lägenheter i 9 flerbostadshus.

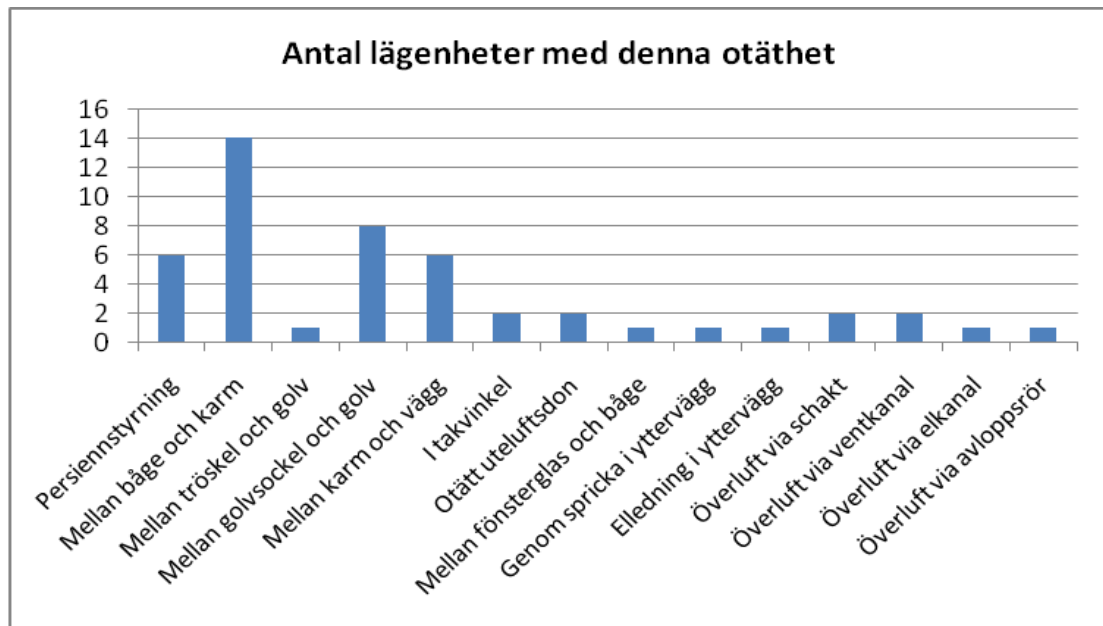
Bild 6. Antal lägenheter med denna otäthet. 14 av 16 undersökta lägenheter har otätheter mellan fönsterbåge och fönsterkarm och/eller mellan dörrbåge och dörrkarm och i 6 lägenheter finns otätheter mellan karm och yttervägg. I 8 lägenheter förekommer otätheter vid golvet genom ytterväggen.

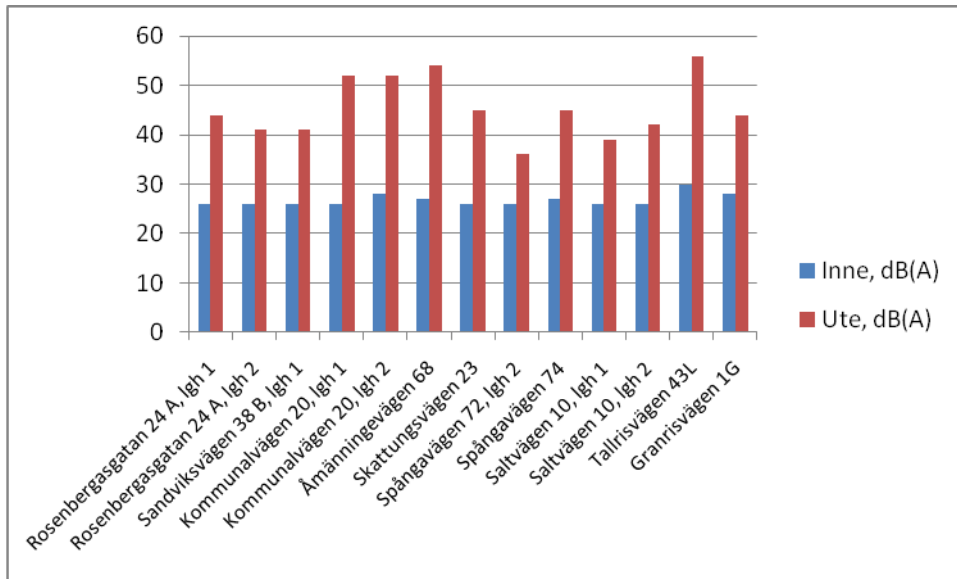
Bild 6. Ljudmätning med vägningsfilter A. (Värden under 26 dB(A) redovisas som 26 dB(A) eftersom detta är undre mätgräns för ljudmätaren.)

För Tallrisvägen 43 pågick dock ett kontinuerligt grävmaskinarbete utanför lägenheten under hela mätperioden varför ljudnivåerna är högre för denna lägenhet. På samma sätt är ljudnivåerna i lägenheten Granrisvägen 1 G något högre från lekande barn i sandlåda utanför lägenheten.

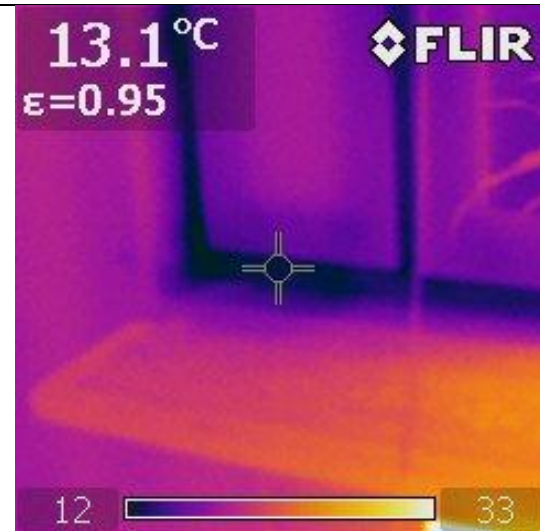
Bild 4b. Läckage mellan fönsterkarm och båge.

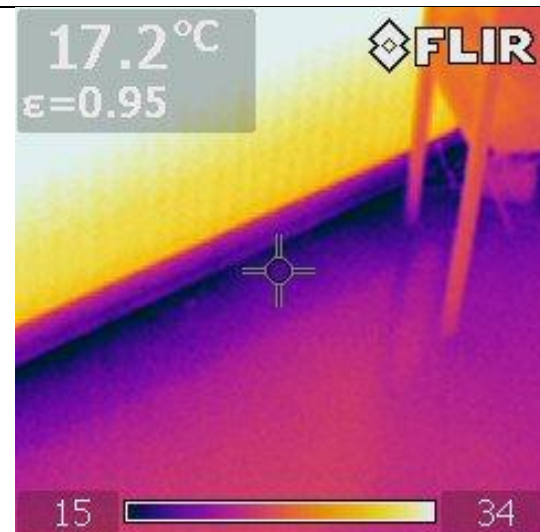
Bild 5b. Läckage genom yttervägg mellan golvsöcket och golv.

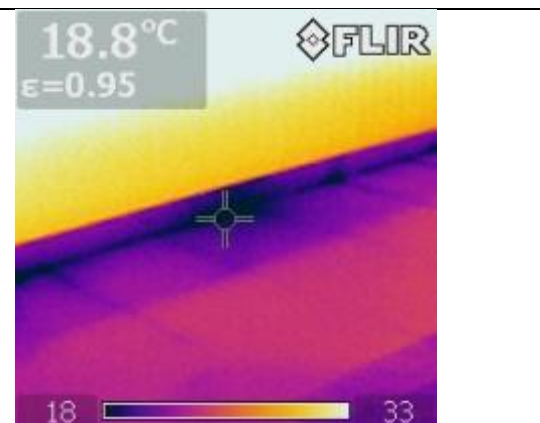
Bild 6b. Läckage genom yttervägg mellan golvsöcket och golv.

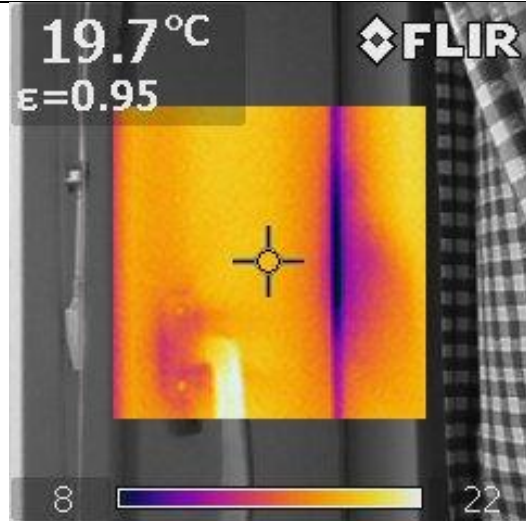
Bild 7b. Läckage mellan fönsterkarm och båge.

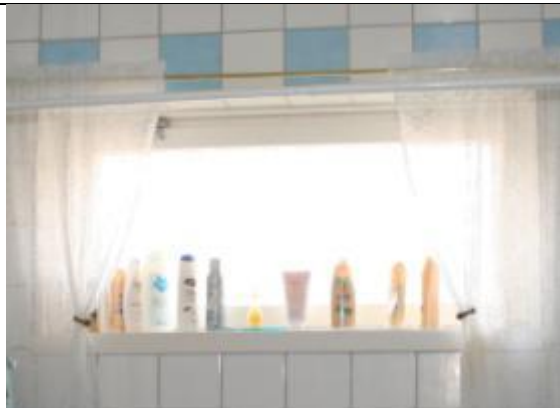
Rosenberggatan 24 A lgh 1, Helsingborg har stor otäthet mellan fönsterbåge och karm i badrum.

Bild 8a. Badrum, läckage mellan fönsterkarm och båge.

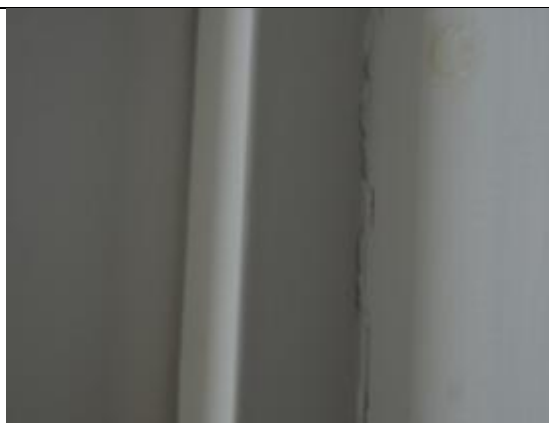
Bild 9a. Vardagsrum. Spricka mellan fönsterkarm och yttervägg.

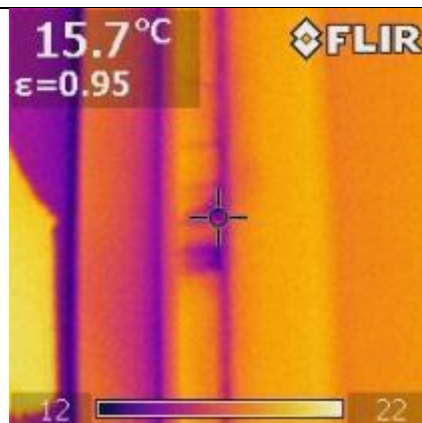
Bild 9b. Läckage genom spricka mellan fönsterkarm och yttervägg.

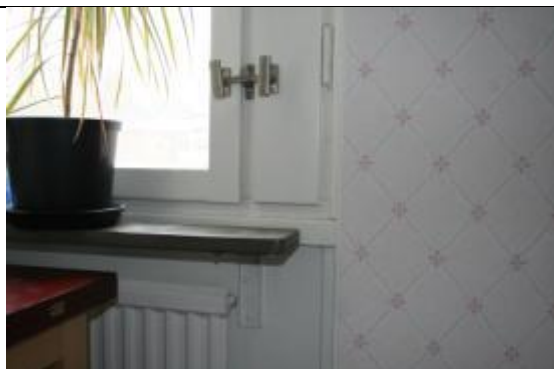
Bild 6a. Kök, vädringsfönster.

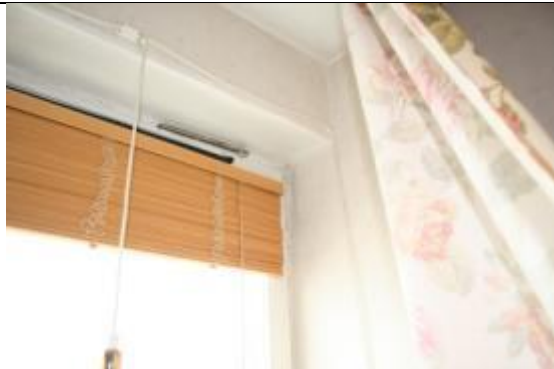
Bild 3a. Sovrum, läckage mellan fönsterbåge och karm.

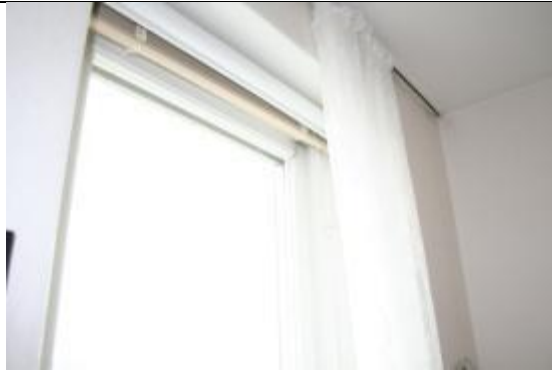
Bild 4a. Läckage mellan fönsterbåge och karm.

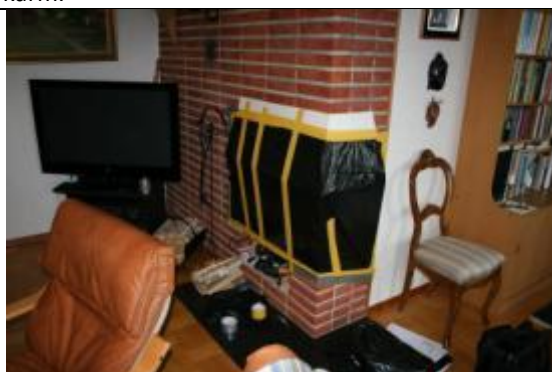
Bild 7. Täthetsprovning utfördes dels med tätad öppen spis (se bild) och dels med otätad. Ingen mätbar skillnad i läckluftflöde kunde noteras mellan dessa mätningar. Rök-gasspjället, som var stängt i bägge fallen, har tydligen god täthet.

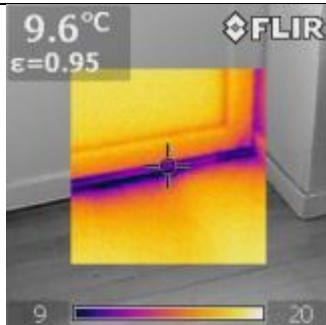
Spångavägen 72 (lgh 2), Spångavägen 74 i Spånga och Åmänningevägen 64 i Årsta har stora otätheter mellan balkongdörr och karm/tröskel.

Bild 7a. Balkongdörr, läckage mellan tröskel och golv.

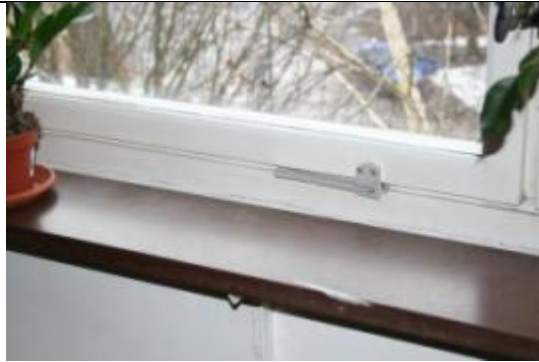
Bild 8a. Läckage genom spricka i fönsterkarm.

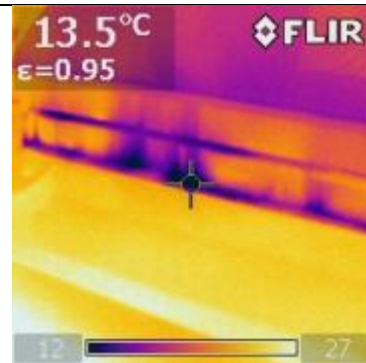
Bild 8b. Läckage genom spricka i fönsterkarm.

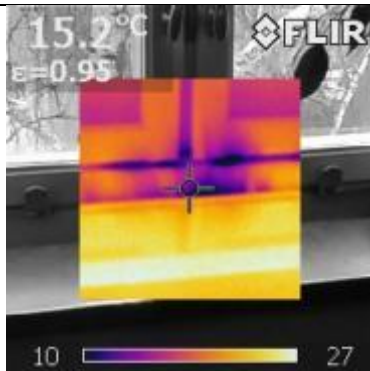
Bild 9a. Läckage genom spricka i fönsterkarm samt mellan fönsterkarm och båge.

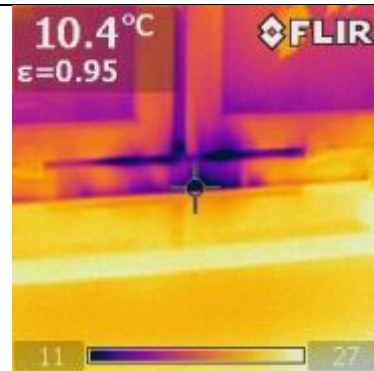
Bild 9b. Läckage genom spricka i fönsterkarm samt mellan fönsterkarm och båge.

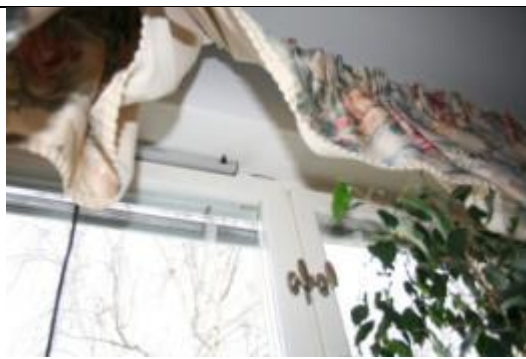
Bild 10a. Läckage mellan fönsterbåge och karm.

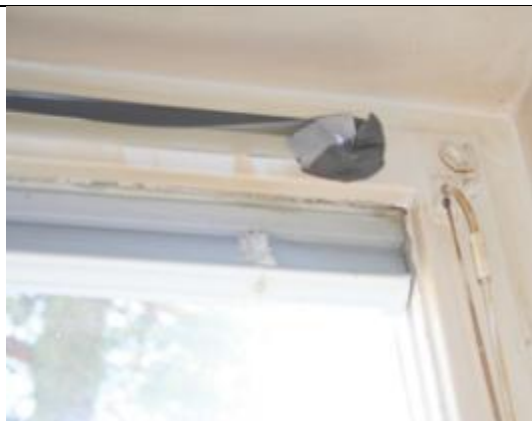
Bild 4a. Läckage mellan fönsterglas och båge samt mellan båge och karm.

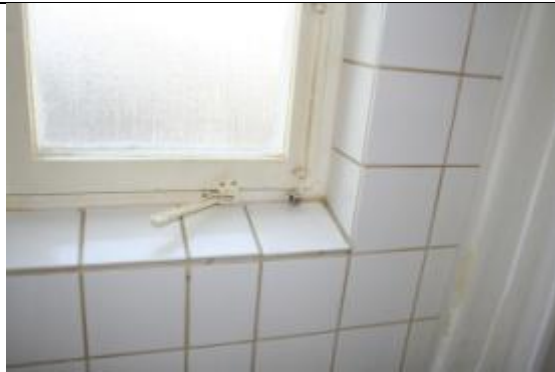
Bild 5a. Läckage mellan fönsterbåge och karm.

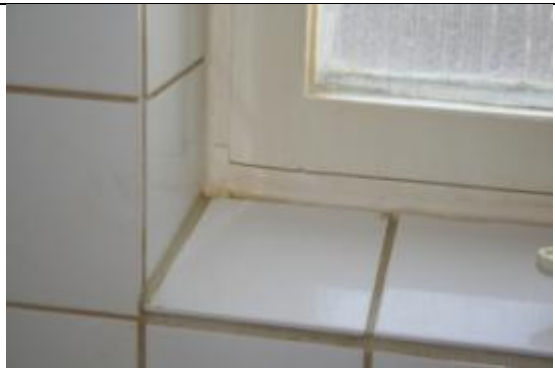
Bild 6a. Läckage mellan fönsterbåge och karm.

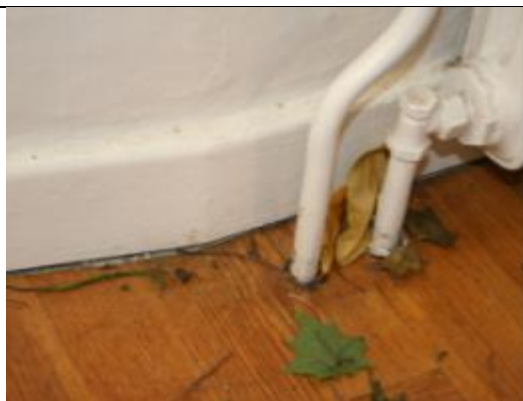
Bild 4a. Läckage mellan golvsockel och golv.

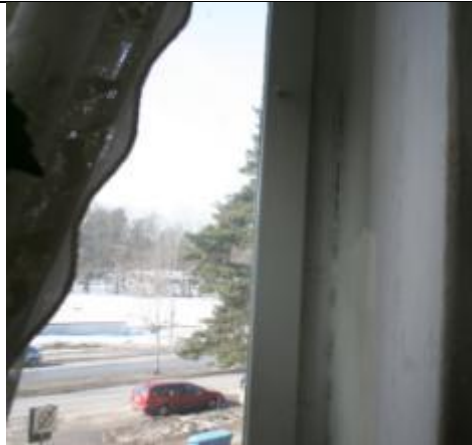
Bild 5a. Läckage vid fönster (mellan båge och karm)

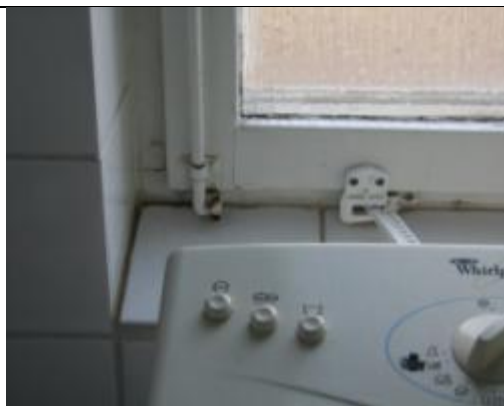
Bild 7a. Läckage vid fönster (mellan båge och karm)

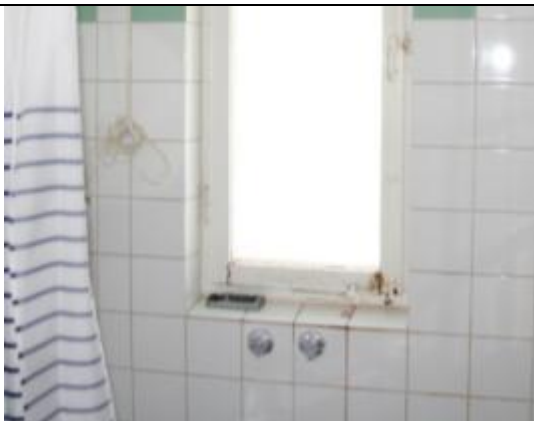
Bild 3a. Läckage vid badrumsfönster, mellan båg och karm.

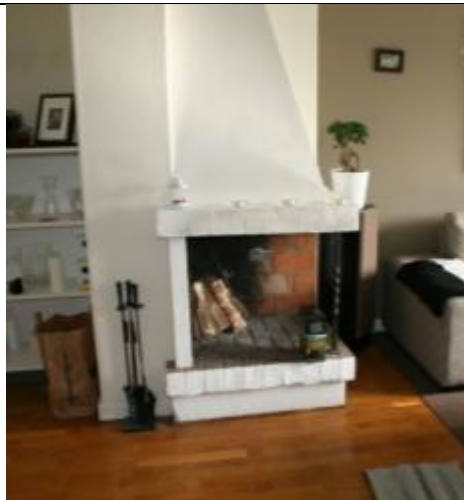
Bild 5a. Täthetsprovning utfördes dels vid otätad och dels vid otätad öppen spis, rökspjället var helt stängt i bägge fallen.

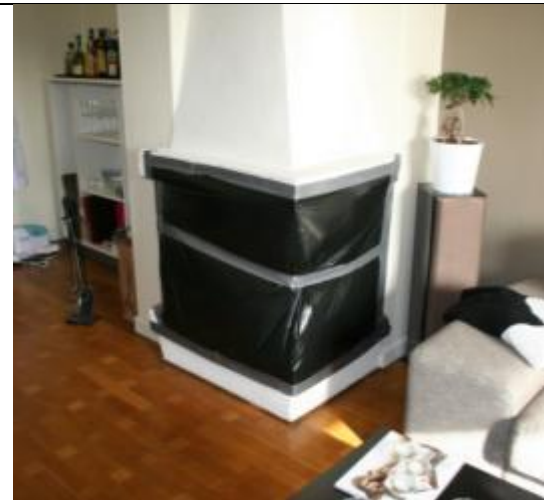
Bild 5b. Ingen skillnad i läckluftflöde kunde dock noteras med tätad respektive otätad öppen spis.

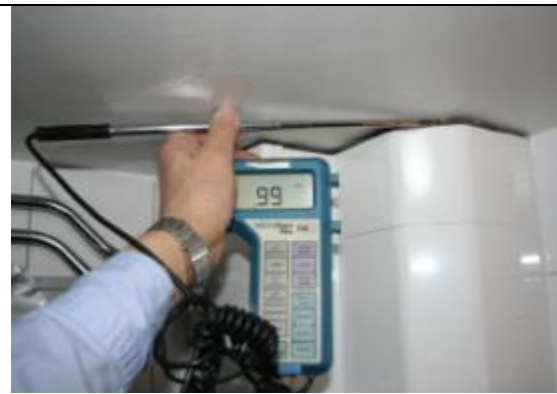
Saltvägen 10, lgh 1 och lgh 2, Farsta har otätt schakt från genomfört stambyte. Klagomål på problem med spridning av bland annat tobaksrök mellan lägenheter förekommer.

Bild. I springa till rörschakt uppmättes lufthastigheter kring 1 m/s som antagligen beror på inläckande luft från angränsande lägenhet. Undertrycket i lägenheten konstanthölls vid -50 Pa vid denna mätning. (Stambyte ägde rum ca 2005)

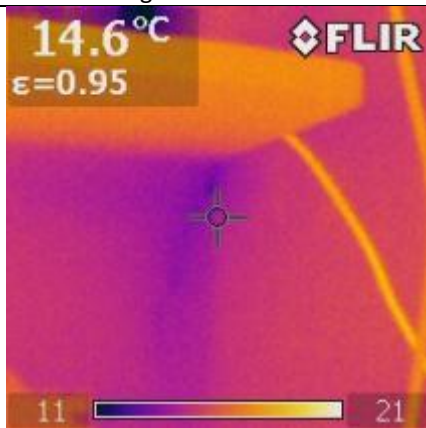
Bild 2a. Läckage i spricka i yttervägg.

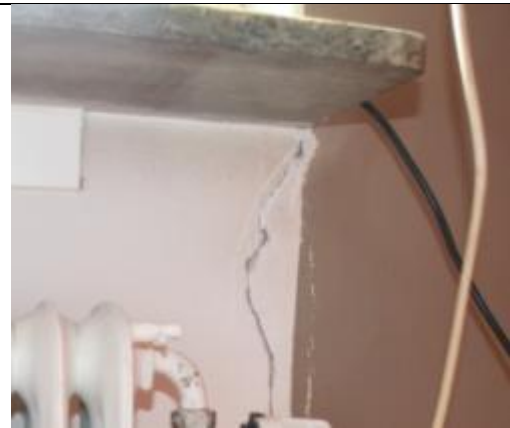
Bild 2b. Läckage i spricka i yttervägg.

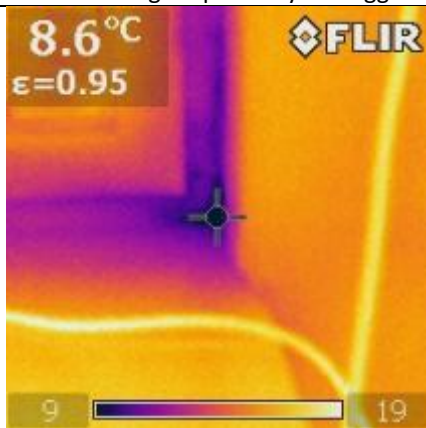
Bild 3a. Otäthet mellan fönsterbåge och karm.

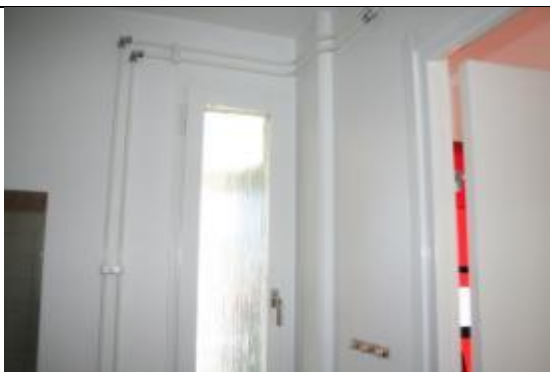
Bild 5a. Badrum.

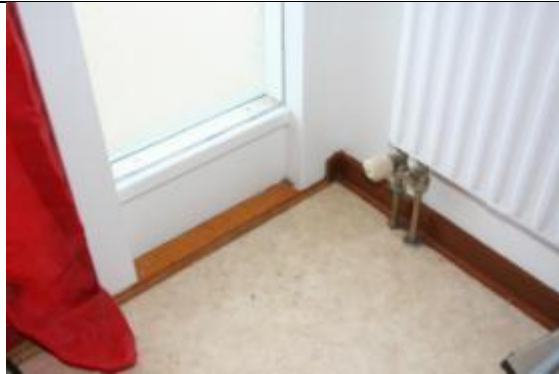
Bild 6a. Hall.

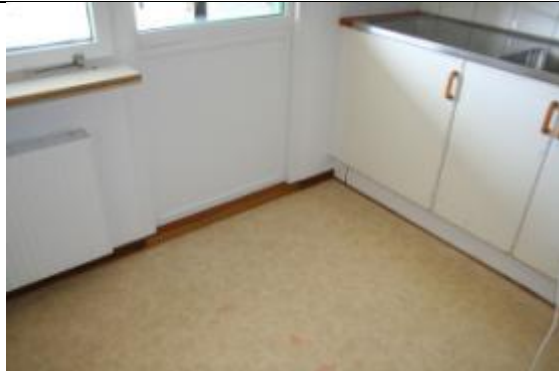
Bild 7a. Kök.

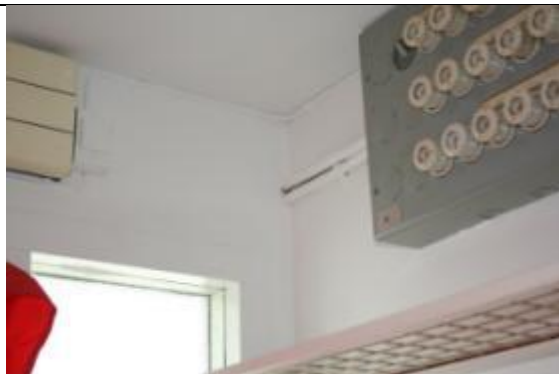
Bild 8a. Hall.

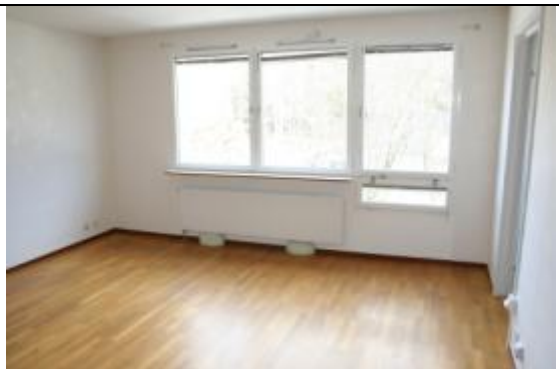
Tallrisvägen 43 och Granrisvägen 1 i Örebro har gammalt tilluftssystem som är taget ur drift men har förbindelse till övriga lägenheter i byggnaden. Ca 50% av all läckluft utgörs här av överluft från andra lägenheter.

Bild 9a. Ursprungligt FT-system med tilluftsdon ("Elefantfot") i golv har ersatts av F-system med uteluftsdon (Biobe-ventil) i fönsterkarm. Det gamla tilluftssystemet är dock inte proppat varför överluftföring mellan lägenheter kan förekomma. Vid denna täthetsprovning uppmättes överluftföring av ca 33 l/s, ($9+9+15=33$ l/s).

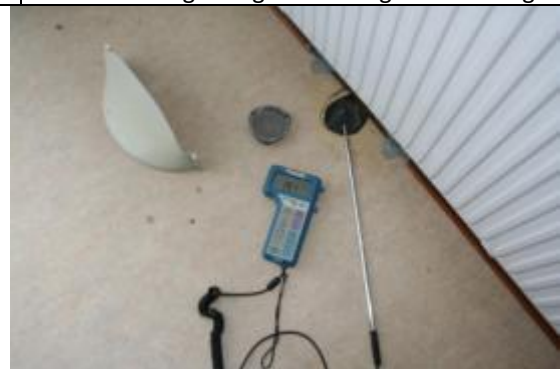
Bild 9b. I sovrum uppmättes lufthastighet kring 2 m/s i tilluftsöppning. (Överluft från andra lägenheter). 2 m/s motsvarar ca 9 l/s i öppningen.
