BAKGRUND

SAMMANFATTNING

Babord- och Styrbordsgatan

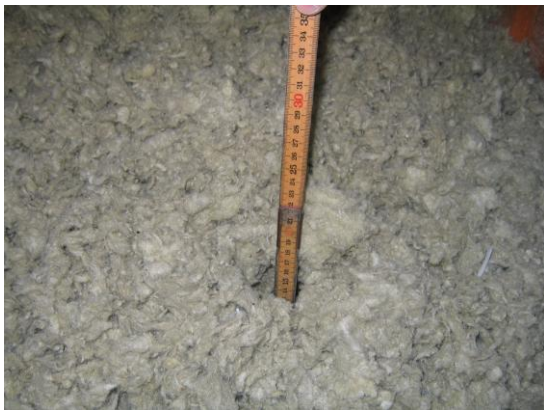
Bild 1 Nya vindsisoleringen Styrbords- och Babordsgatan

Höghusen - Ny vindsisolering från 2004-2009. Gamla isoleringen var enligt ritning A389/246, 145mm. Enligt ritning A308:01 har man tilläggsisolerat dessa hus med 250mm lösull.

Via trappuppgångarna kan man komma ut på taket och se vindsisoleringen i öppningsbara luckor. Vid besiktning har tilläggsisoleringens tjocklek mätts i denna renslucka för ventilation, där mängden isolering inte uppgick till den angivna på ritningen. Vi kunde endast mäta upp ca 150mm isolering, lösull och vad som finns under vindpapp kan vi endast lita till de uppgifter som finns på ritningar sedan tidigare.

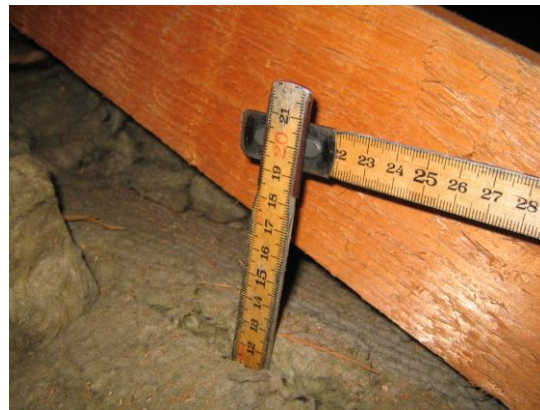
Bild 2 Vindsisolering på Ö:a Raden

Låghusens vindar har isolering som efter mätning verkar ligga på ca 100mm. Höjd till taknock är ca 500mm, vilket möjliggör en tilläggsisolering på dessa vindar. Uppgång till vinden är via stege placerad i trappuppgång.

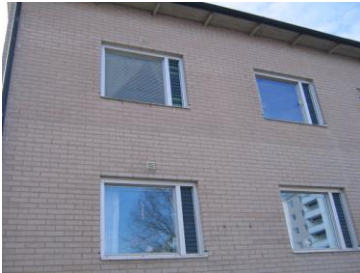
Bild 3 Ö:a Radens fönster är skamfilade, gårdsida

Låghusen har gamla fönster, träbåge med aluminiumutsida. Fönster som är vända mot innergård har annorlunda vädringsfönster än de fönster som är vända åt yttersida. Dessa fönster har blå metallpartier som är fast monterade och perforerade för insläpp av luft. På ett hus finns träpanel istället för metallpartiet, vilket ger ett slitet utseende. U-värdet på dessa fönster är svårdefinierbart, men troligen ligger det runt U=3,0. Ett byte av fönster skulle med andra ord ge stor förbättring av fönstrens läckagemotstånd av värme. Vi rekommenderar att man byter till fönster med U-värde högst 1,0.

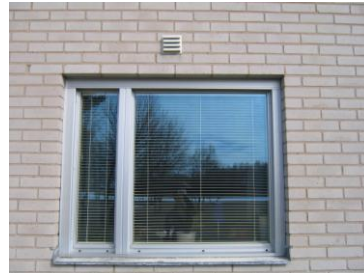
Bild 4 Fönster med aluminiumutsida, baksida

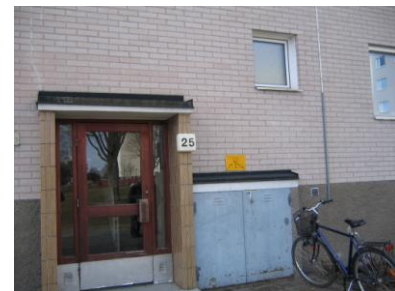
Bild 7 Östra Raden, entré

Låghusen på Östra Raden har dörrar som härstammar från när husen var nya, 1966-67. Dörrarna är slitna och har endast en (1) enkel ruta. Därför kan man säga att U-värdet på dessa dörrar är högt (5,0). Termofotografering är gjord på området och där man kan se att värme läcker ut denna väg.

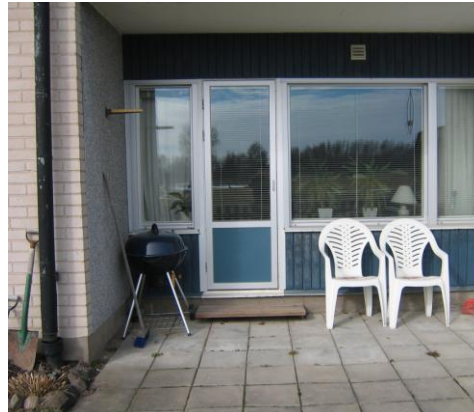
Bild 9 Östra Raden, terrass i
markplan

Låghusen har äldre balkongpartier med fönster som är hälften trä, hälften aluminium. De har endast 2 glas. Med en balkongdörr som har ca 10mm isolerskiva mellan dörrspeglarna, läcker värme ut. På fyra (4) av sex (6) hus har balkongerna glasats in, undantaget uteplatserna i markplan.

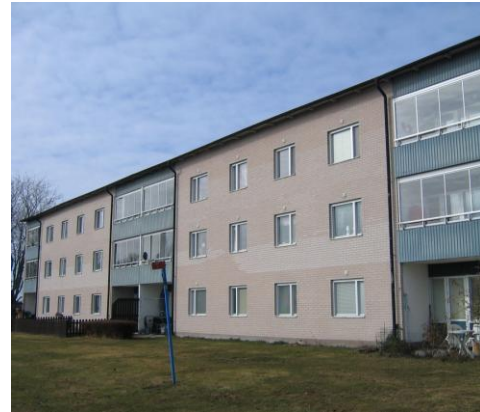
Bild 10 Östra Raden, inglasade
balkonger

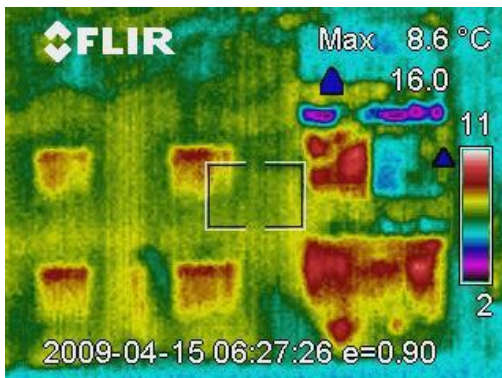
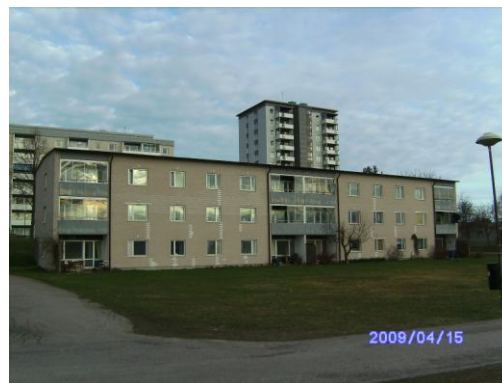
Bild 11+ 12 Termofotografi över fönster o balkongparti, Ö Raden 1

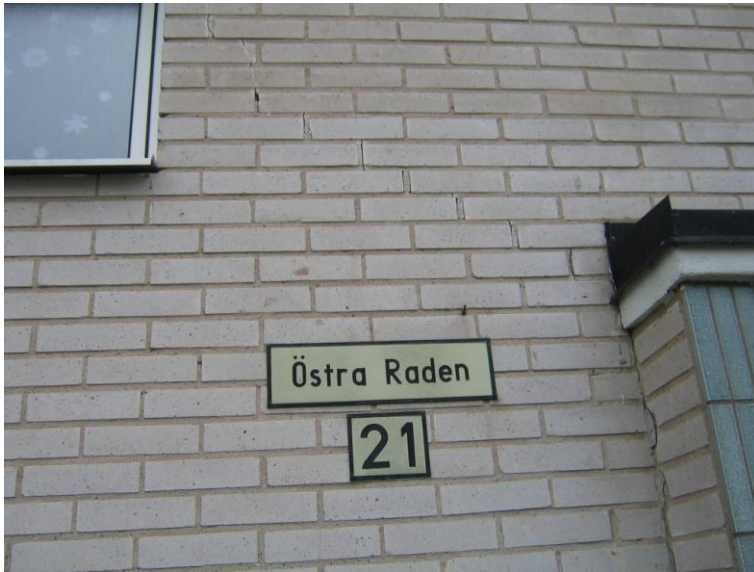
Bild 13 Tegelfasaderna på Östra Raden spricker

Låghusen har inte åtgärdats när det gäller väggar sedan husen var nya. Bästa alternativet för en upprustning av husens yttre skal är att byta ut tegelväggen, alternativt tilläggsisolera med cellplast och puts. Tegelväggen har kalksandsten och fönster som belagts med aluminiumyttersida på den gamla träbågen. Den isoleringstjocklek som nu finns (100mm) skulle med fördel kunna ökas, liknande höghusen, vilket skulle förbättra skalets täthet väsentligt. Har man ingen möjlighet till detta kan man också överväga att isolera väggarna inifrån med en ny tunn isolering, för att minska bortfallet av uthyrningsbar area.

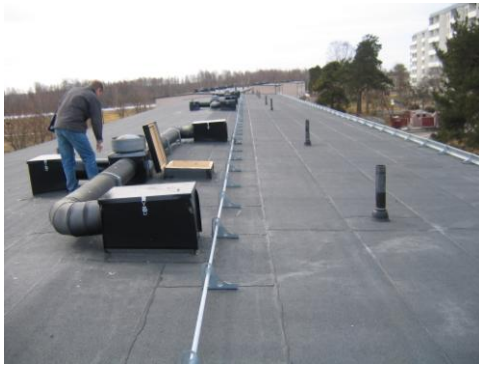
Låghusen har tak som lutar endast 3°. Fläktarna är monterade uppe på taket. Ett hus har snörasskydd monterat (Ö:a Raden 5-9) mot framsidans entréer. Detta hus har också ny tjärpapp.

Bild 14 Taket på Ö:a Raden 5-9

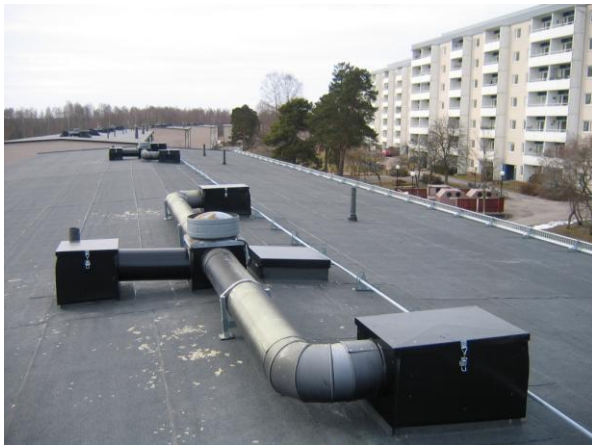
Bild 17 Ventilation på taket, Ö:a Raden

Fläktarna på Östra raden bör förses med uttemperaturstyrning, eventuellt byte av hela fläkten. Injustering av luftflöden till 0,35 l/s med fasta frånluftsdon är en lönsam åtgärd.

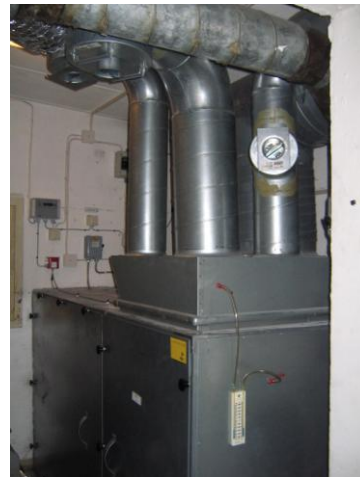
Fläktarna i höghusen bör bytas mot nya energieffektiva, aggregaten på vindarna i höghusen är defekta med läckage runt luckor och skarvar och i ventilationskammare.

Bild 18 Ventilation på Babords- och Styrbordsg

Uttemperaturgivare till frånluftsfläkten bör flyttas från väst- till norrsida.

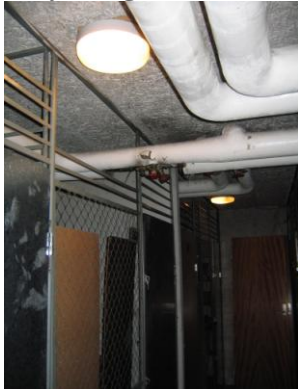
Bild 23 Styrbordsgatan 2-4 närvaro- och ljudstyrd belysning, ett provhus

På *Styrbordsgatan* finns ett flertal olika ljuskällor och styrningar. Oftast förekommande är vanliga strömbrytare till 40W glödlampor. I tvättstuga/torkrum finns närvarostyrd belysning och lysrör. Utanför tvättstuga finns trappautomat till fyra ljuskällor. Undantaget är *Styrbordsgatan 2-4*, där källaren försetts med närvarostyrd belysning med blandade ljuskällor.

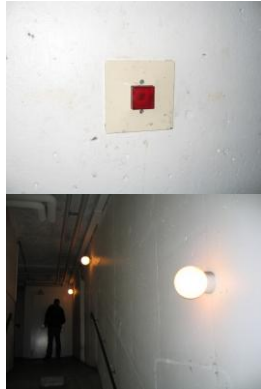
Bild 24 Styrbordsgatan styrd med trappautomat
