Galeasen 2, Uppföljning av energianvändning - John Mattson Fastigheter AB

Rekorderlig Renovering

Utarbetad av
Jens Penttilä, WSP

Stockholm, maj/augusti 2017

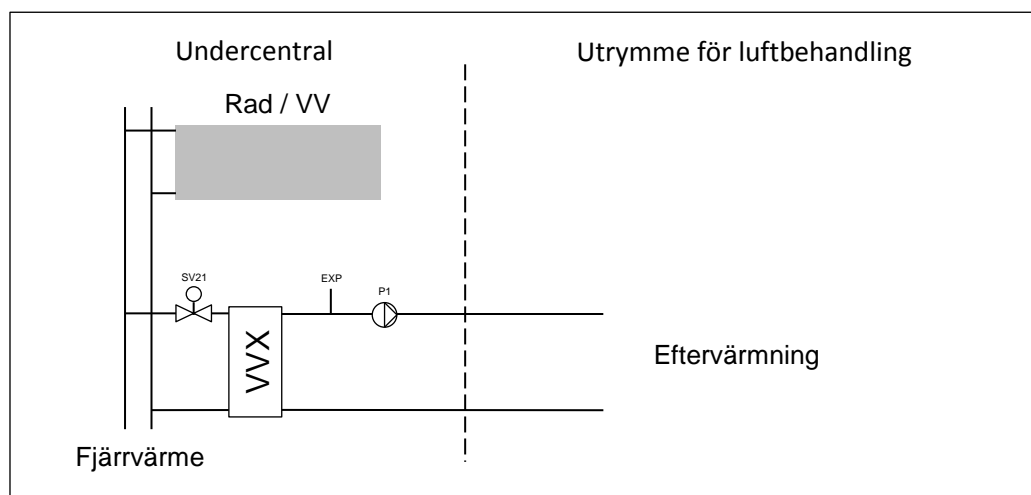
Eftervärmningsbatteriet i luftbehandlingsaggregatet är shuntad från radiatorkretsen som styr på utetemperaturkurva. Eftervärmningsbatteriet kräver en högre framledningstemperatur än radiatorkretsen. Det leder till att framledningstemperaturen för radiatorsystemet är högre än nödvändigt eftersom den är anpassad för eftervärmningsbatteriet.

Separera styrningen (genom separata värmeregleringar) av luftbehandling och radiatorsystem

Separera eftervärmningsbatteriet från radiatorkretsen. Demontera shuntgrupp. Installera ny värmeväxlare för fjärrvärme som enbart betjänar eftervärmningsbatteriet. Befintligt ställdon (SV21) och cirkulationspump (P1) kan eventuellt återanvändas. Inkoppling enligt princip nedan.

Radiatorsystemets framledningskuva optimeras för nya förutsättningar.

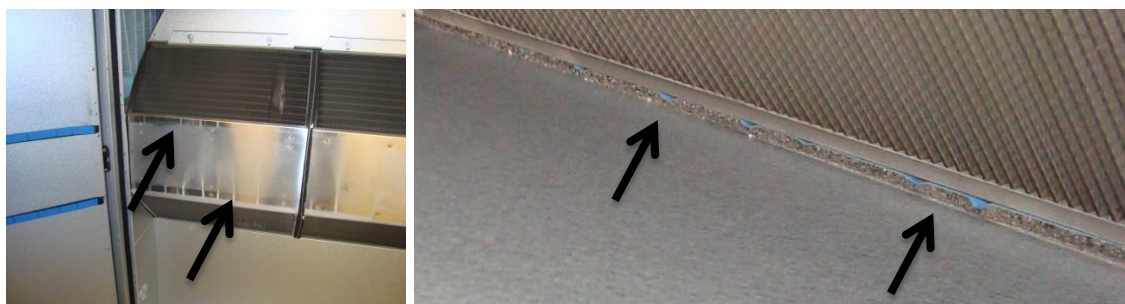
Vid besöket 2016-11-29 upptäcktes att tätning/isolering vid värmeväxlaren är undermålig och troligen sänker återvinningsgraden. Se bild nedan.

Täta luftbehandlingsaggregatet

John Matsson meddelar att de har själva vidtagit åtgärder för tätning av aggregatet.

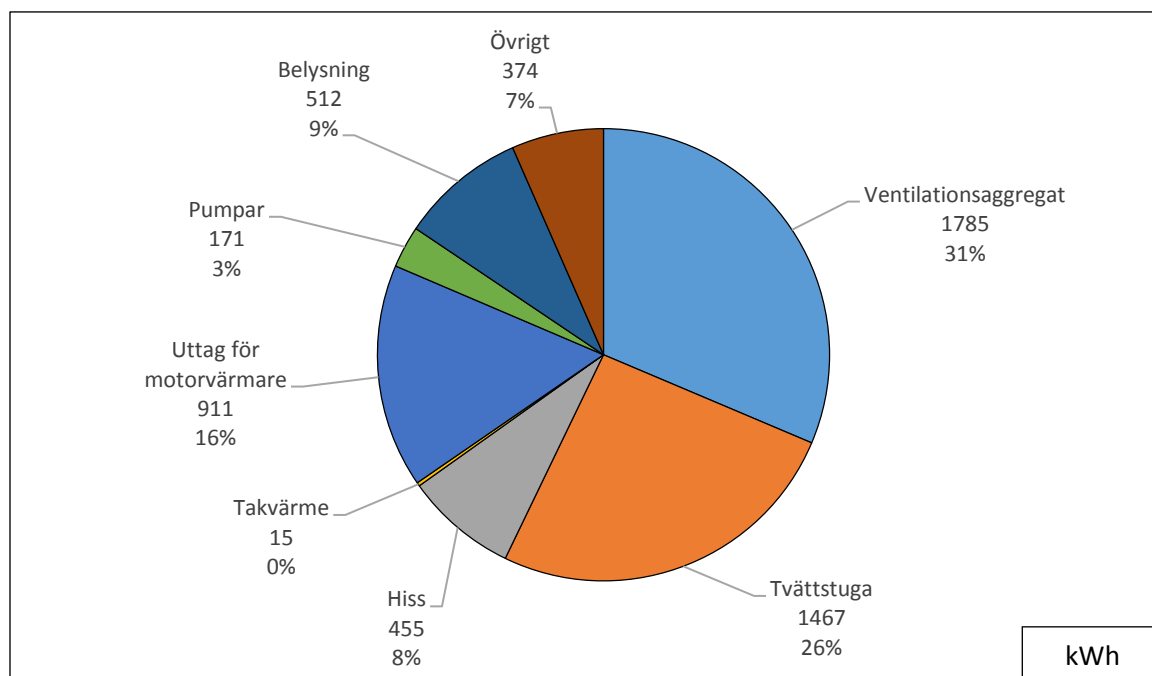
Fördelning av fastighetsel för december månad 2016:

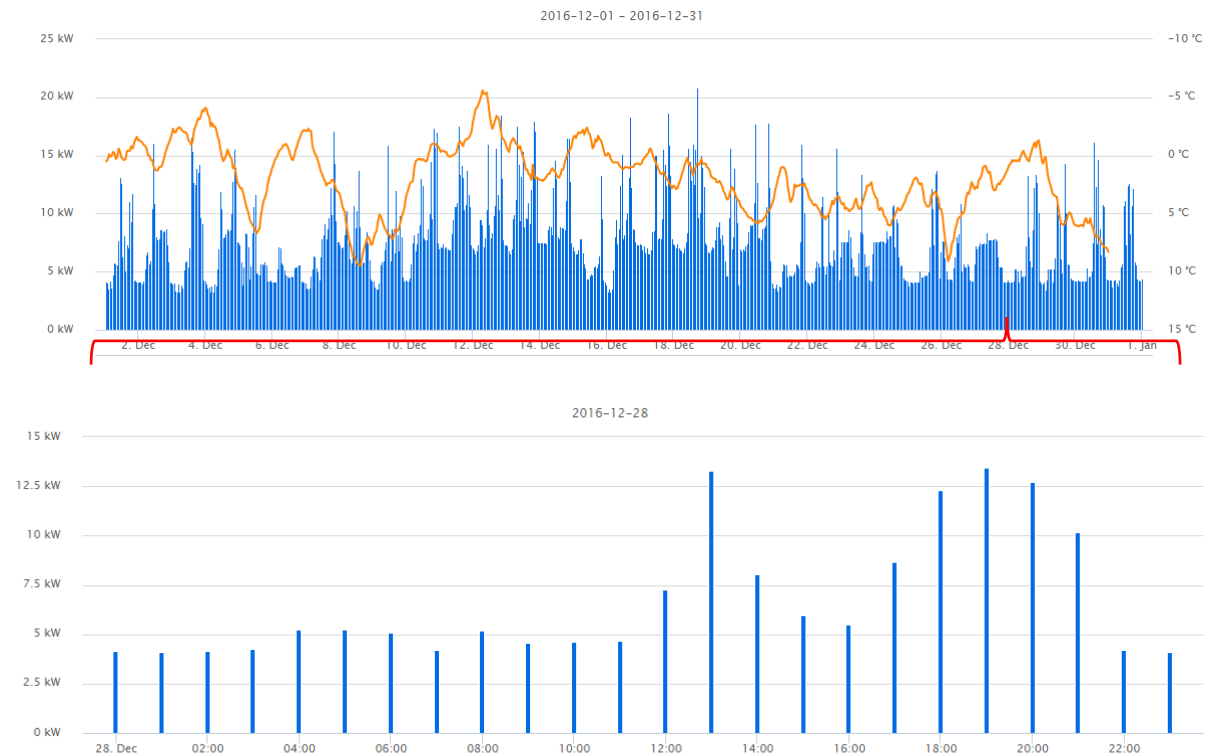
Timvärden från Ellevio (blå), mätperiodens utetemperatur (röd):

Genomsnitt: 11,2 A = 7,6 kW

December: 5 690 kWh

Loggning av total fastighetsel visar variation för effektuttaget som ligger mellan ca 5 kW och upp emot 20 kW. Användningen av fastighetsel följer en relativt regelbunden dygnsprofil. En baslast på ca 4-5 kW nattetid ökar under förmiddagen och har sin pik på kvällen mellan kl. 19 – 22 för att sedan avta. Piken på kvällen har sin förklaring dels i tvättstugans utnyttjande, hissresor samt trapphusbelysning och ytterbelysning.

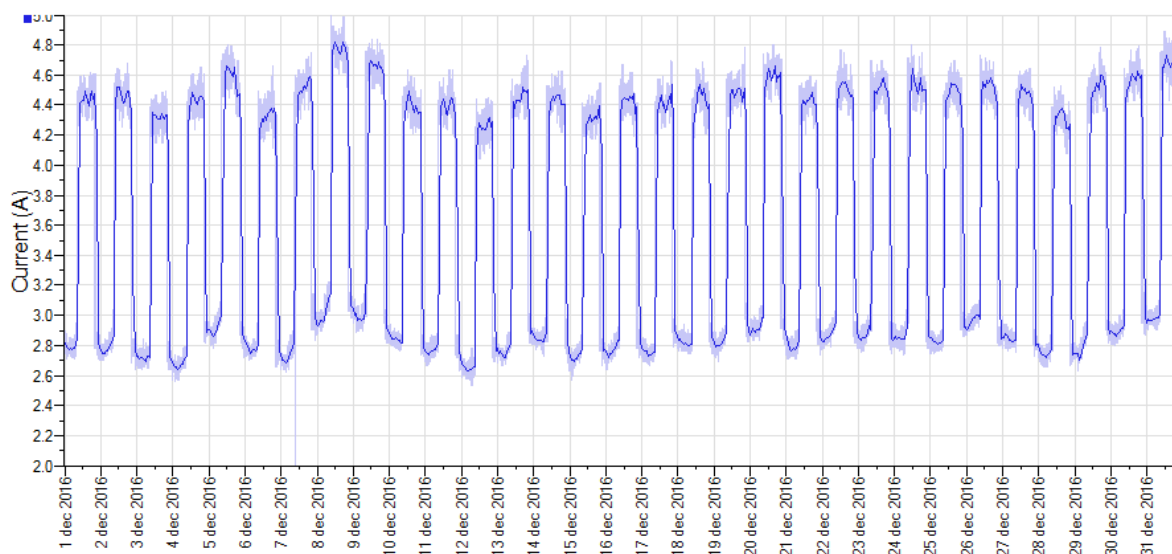
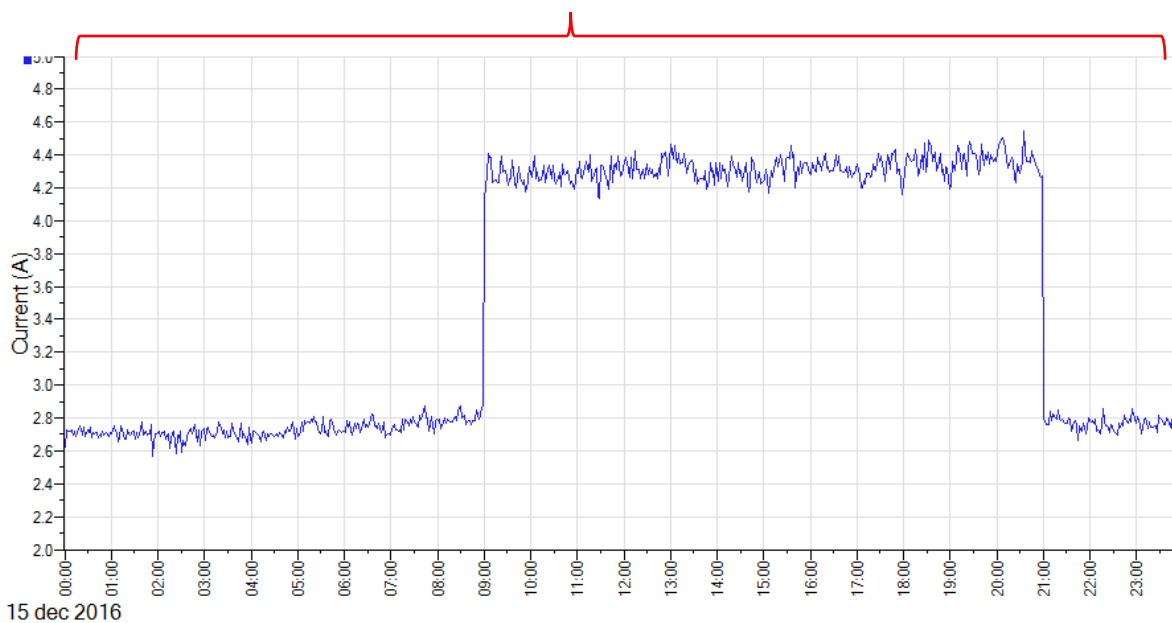
Ventilationsaggregat

Genomsnitt: 3,6 A = 2,4 kW

December: 1 785 kWh

Ventilationsaggregatet har en driftprofil som tydligt visar tidsstyrning. Mellan kl. 9 – 21 är effektuttaget ca 3 kW (4,3 A) nästan dubbelt så stort som under övriga tider på dygnet då effektuttaget är ca 1,8 kW (2,7 A). Enligt datakörning ligger SFP¹talet på 1,75 kW/(m³/s) vid rena filter. Detta skulle vid projekterade luftflöden ge ett effektbehov på ca 1,6 kW.

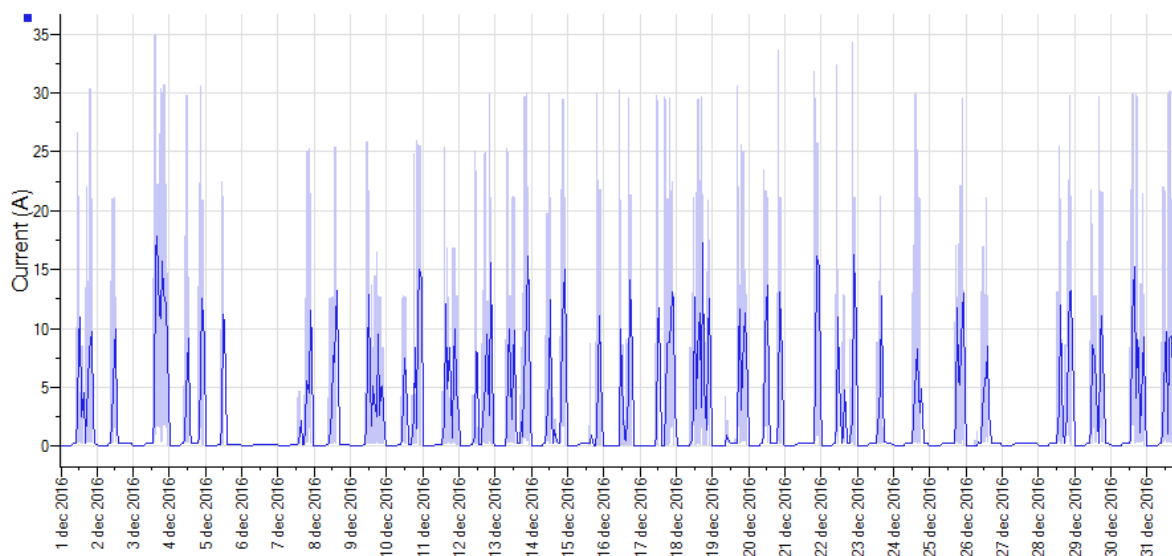
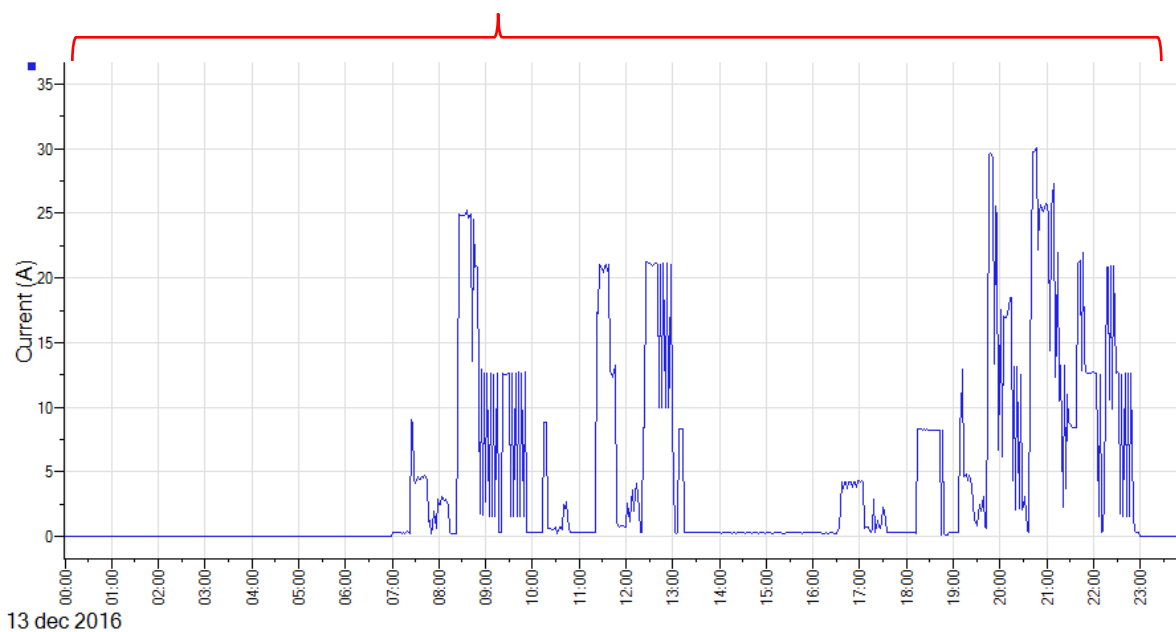
Tvättstuga

Genomsnitt: 2,9 A = 2 kW

Drift: 15 A = 10 kW

December: 1 467 kWh

Tvättstugans uppmätta användning av el följer en profil som är förväntad utifrån antaganden om utnyttjande. Framst ligger elanvändningen på kvällen och förmiddagen. Tvättstugans bokning tillåter tvättning till kl. 23 vilket syns tydligt eftersom elanvändningen upphör då. Utifrån loggning ser det ut som att ingen onödig standby användning för maskinerna sker.

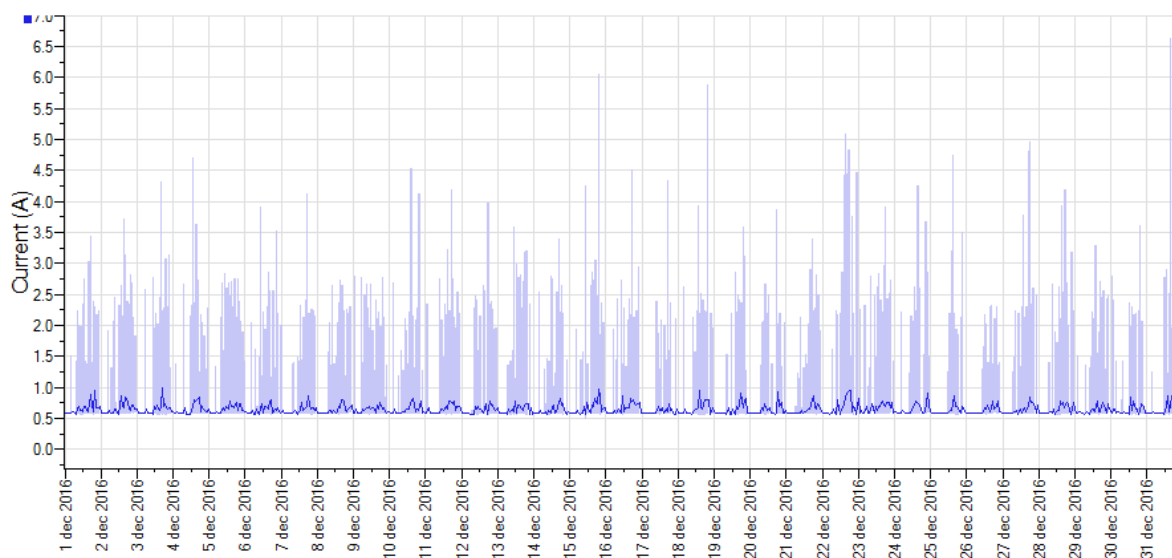
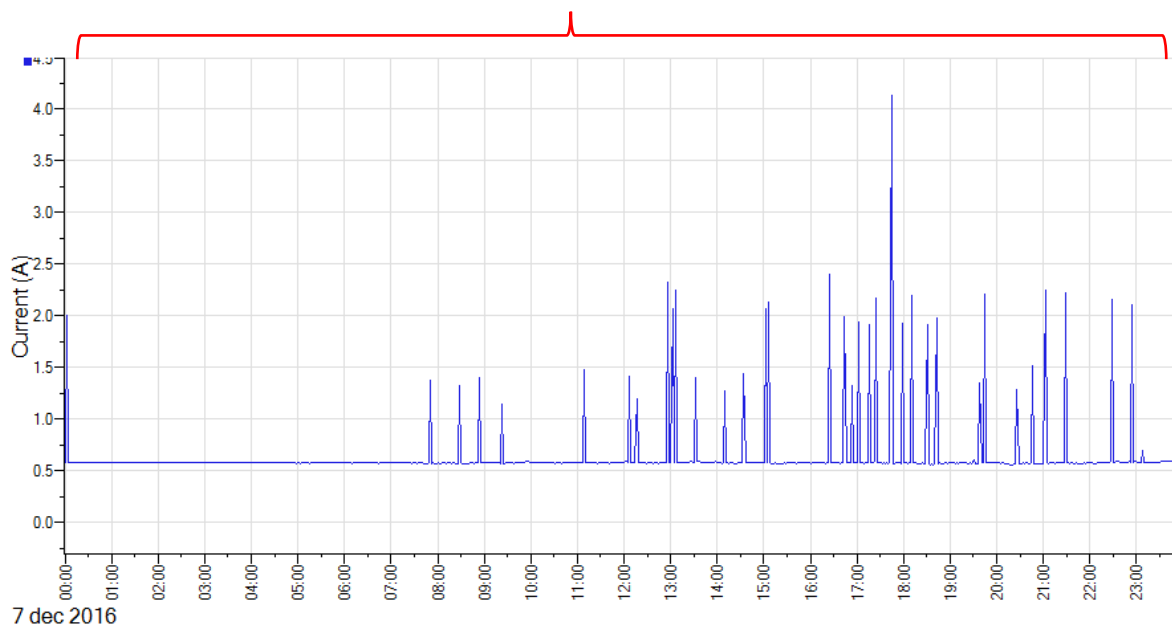
Hiss

Genomsnitt: 0,9 A = 0,6 kW

Standby: 0,6 A = 0,4 kW

December: 455 kWh

Hissens nyttjande i byggnaden är regelbunden sett över hela december månad. För en normal dag (7 december) registrerades 34st hissresor. Vid stillastående nattetid har hissen en standby-användning på ca 0,4 kW. Vilket beror på att belysningen är tänd.

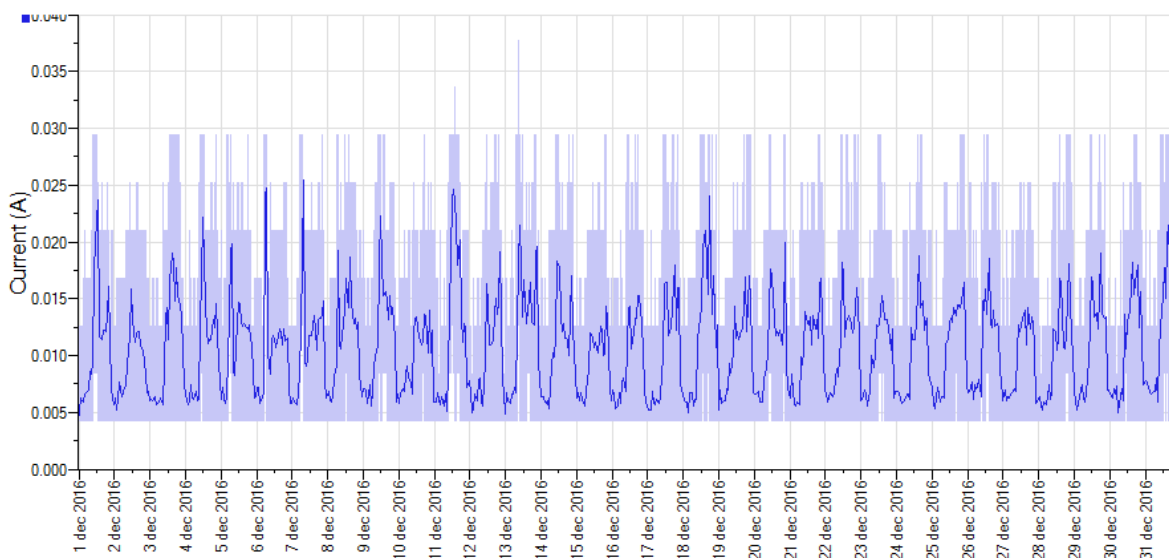
Värmekablar för avisning (takvärmearläggning)

Genomsnitt: 20 W

December: 15 kWh

Avisningsanläggningens medeleffekt ligger på ca 18 W under loggningen för december. Den låga elanvändningen tyder på att anläggningen inte varit aktiverad (endast standby). Detta kan vara fallet då väderleken varit mild. Installerad effekt för värmekablar är ca 20 kW.

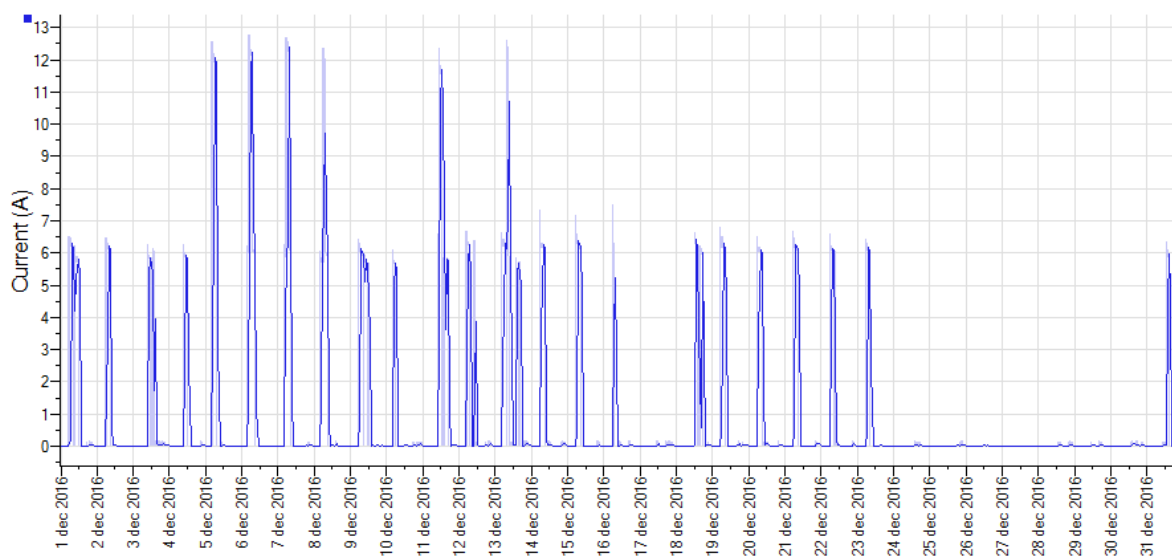
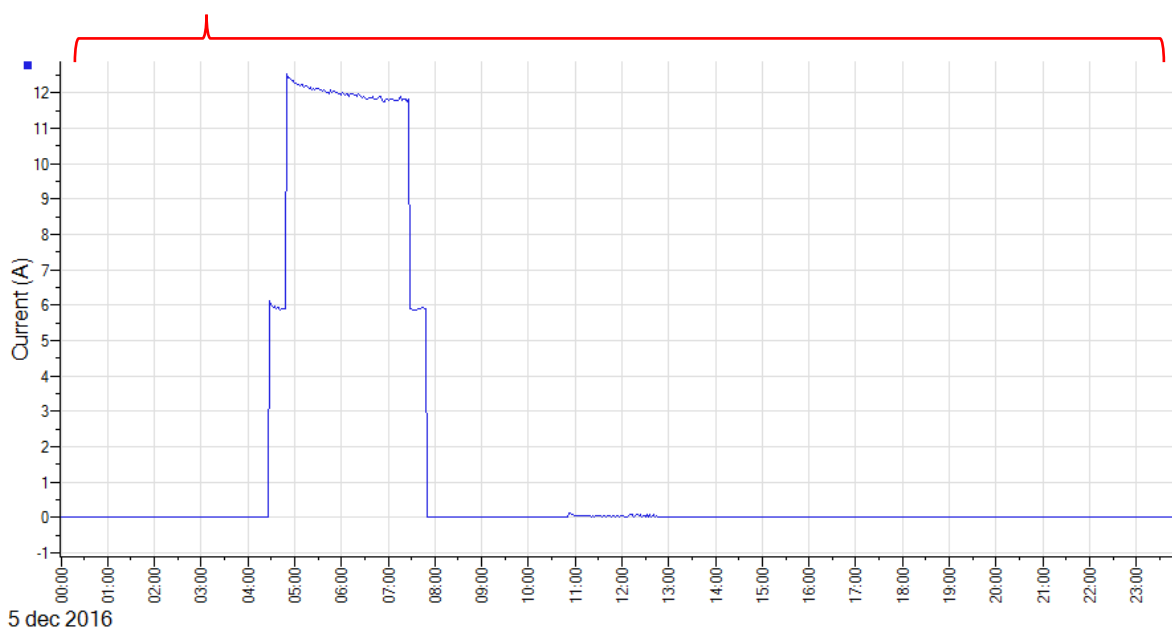
Genomsnitt: 1,8 A = 1,2 kW

Drift: 12A = 8,2 kW

December: 405 kWh

Uttag för motorvärmare finns för 5st p-platser utanför byggnaden. Loggningen antyder att motorvärmarruttagen troligtvis nyttjas av två p-platser. Det kan urskiljas på effektuttaget två nivåer. Motorvärmare startar kl. 4.30 och ligger inkopplade till strax före kl. 8.00. Anledning till att kurvan lutar är att bilarnas kupévärmare är termostatstyrda.

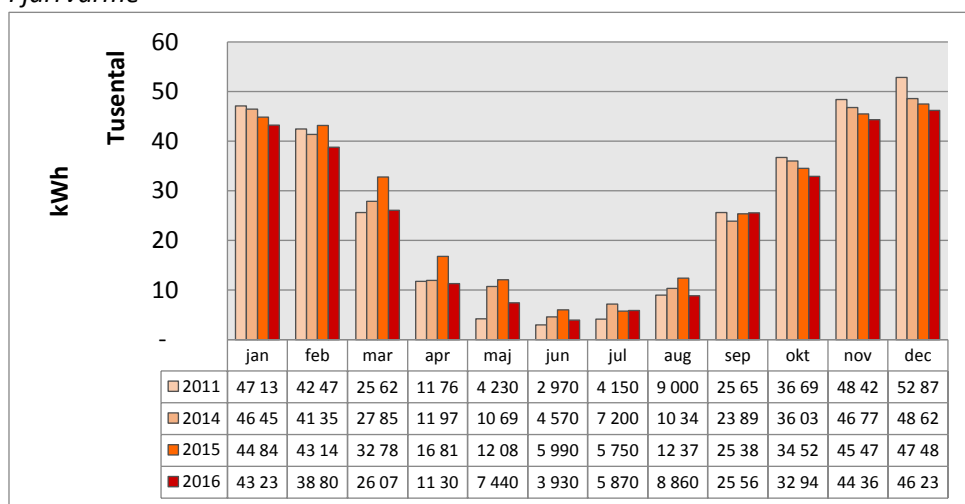
Fjärrvärme

Byggnadens ursprungliga specifika energianvändning före åtgärder var 138 kWh/m² (2011). Den förväntade användningen efter att åtgärderna genomförts beräknades till 80 kWh/m², en minskning med 40%. Energianvändningen för värmesystemet förväntades halveras medan fastighetselen öka något. Verklig statistik visar att utfallet blev 150 kWh/m² (2014) dvs. en ökning. Denna ytterligare uppföljning som baseras på 2016 visar att energianvändningen fortfarande är högre än förväntat, 142 kWh/m² (2016).

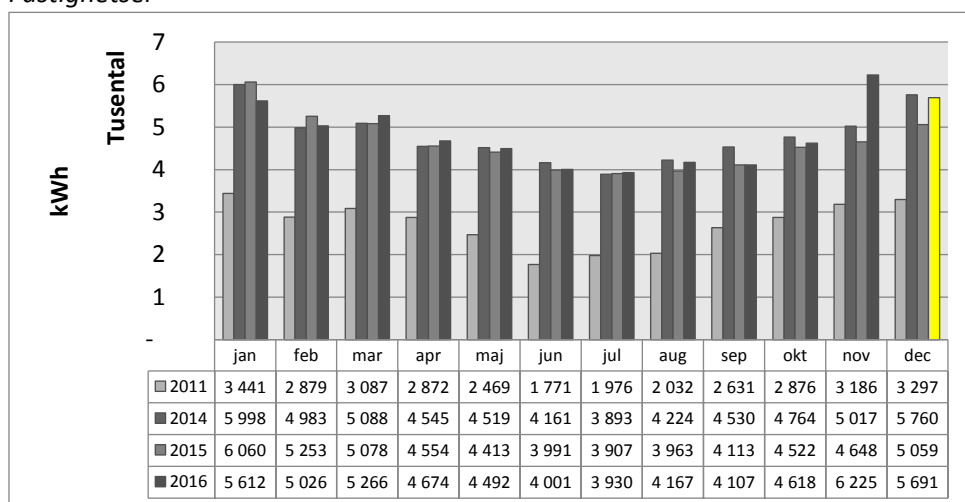
Fastighetsel

Gulmarkerad månad (december 2016) är långtidsmätt, se avsnitt " 5. Analys av långtidsmätta installationer".
