Rekorderlig Renovering

Demonstrationsprojekt för energieffektivisering i befintliga flerbostadshus från miljonprogramstiden

Objektrapport för Herrgårdsgatan - Vidingehem Ettapp 1

Danderyd, januari 2011

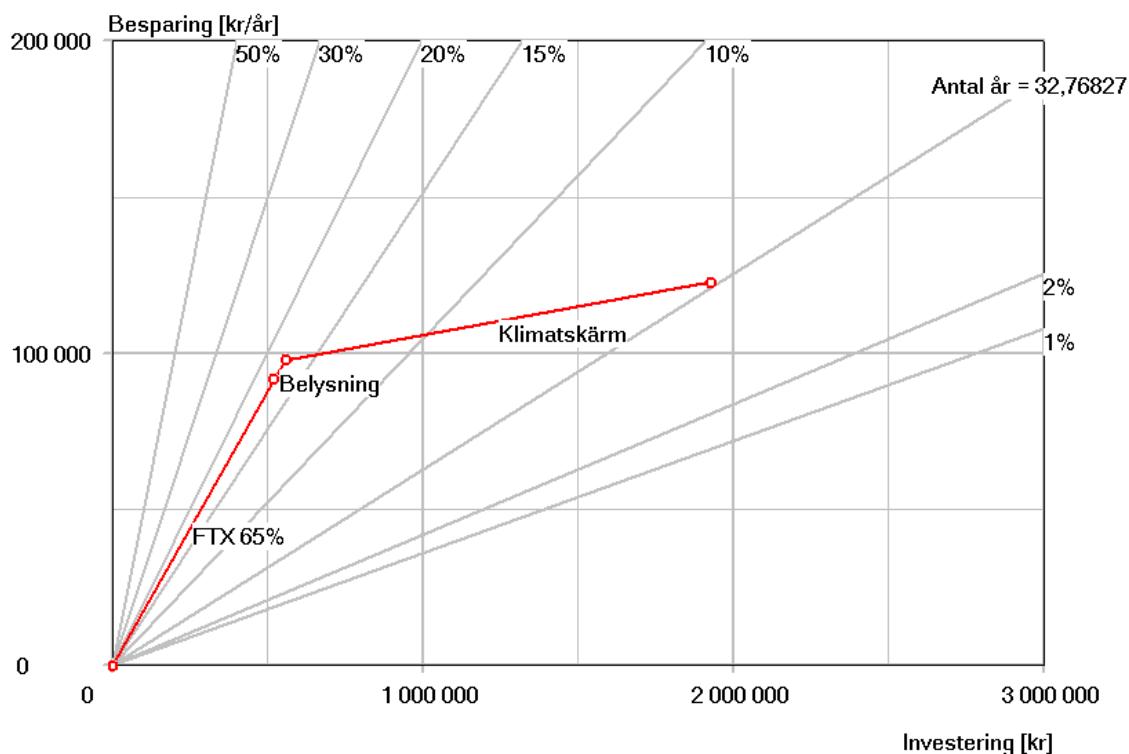
Figur 3 Beräknade internräntor för Herrgårdsgatan 5 med utgångspunkt i åtgärdernas kostnadsbesparing (LCC).

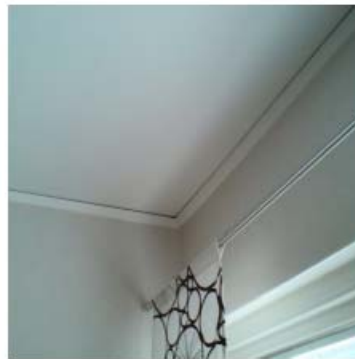
Parametrar för bild och objekt		Textkommentarer
Kameramodell	FLIR Flir i50	
Bildens datum	2009-02-16 10:23:16	
Bildens namn	IR_0107.jpg	
Emissivitet	0,96	
Reflekerad temperatur	20,0 °C	
Objektavstånd	1,0 m

Beskrivning
Samma vardagsrum med ett litet luftläckage.

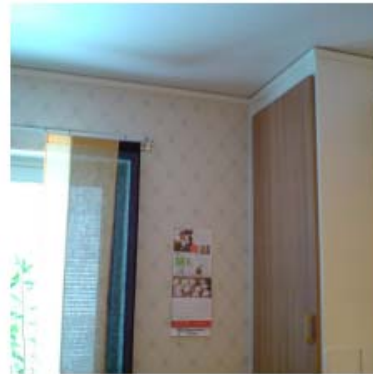
Parametrar för bild och objekt		Textkommentarer
Kameramodell	FLIR Flir i50	
Bildens datum	2009-02-16 10:26:07	
Bildens namn	IR_0109.jpg	
Emissivitet	0,96	
Reflekerad temperatur	20,0 °C	
Objektavstånd	1,0 m

Beskrivning
Kök LGH 80-013 Hela passbiten mellan yttervägg och skaferi är nerkyld. Läckaget sprider sig där det kan.

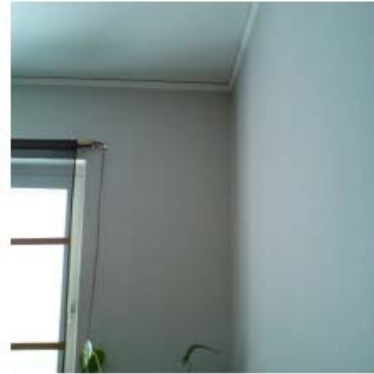
Parametrar för bild och objekt		Textkommentarer
Kameramodell	FLIR Flir i50	
Bildens datum	2009:02:16 10:29:27	
Bildens namn	IR_01113.jpg	
Emissivitet	0,96	
Reflekerad temperatur	20,0 °C	
Objektavstånd	1,0 m

Beskrivning
Yttervägg och inne vägg i sovrum.

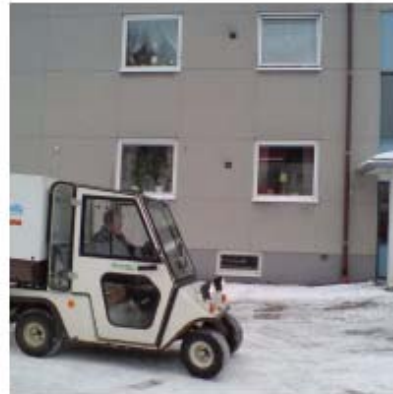
Parametrar för bild och objekt		Textkommentarer
Kameramodell	FLIR Flir i50	
Bildens datum	2009-02:16 11:21:08	
Bildens namn	IR_0117.jpg	
Emissivitet	0,96	
Reflekerad temperatur	-8,0 °C	
Objektavstånd	10,0 m

Beskrivning
Fasad, undercentralen är belägen i källaren.

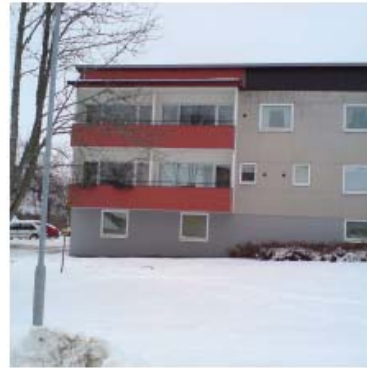
Parametrar för bild och objekt		Textkommentarer
Kameramodell	FLIR Flir i50	
Bildens datum	2009:02:16 11:27:59	
Bildens namn	IR_0120.jpg	
Emissivitet	0,96	
Reflekerad temperatur	-6,0 °C	
Objektavstånd	10,0 m

Beskrivning
Vidingehems kontor är beläget i källaren.

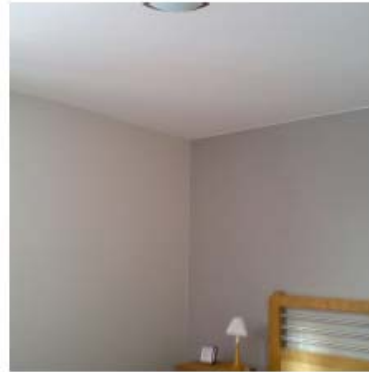
Parametrar för bild och objekt		Textkommentarer
Kameramodel	FLIR Flir i50	
Bildens datum	2009-02:16 13:49:14	
Bildens namn	IR_0124.jpg	
Emissivitet	0,96	
Reflekerad temperatur	20,0 °C	
Objektavstånd	1,0 m

Beskrivning
Hörn med två ytterväggar.

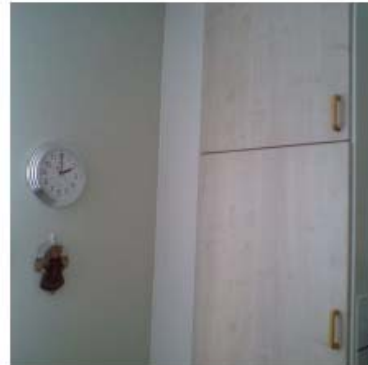
Parametrar för bild och objekt		Textkommentarer
Kameramodell	FLIR Flir i50	
Bildens datum	2009:02:16 13:55:38	
Bildens namn	IR_0126.jpg	
Emissivitet	0,96	
Reflekerad temperatur	20,0 °C	
Objektavstånd	1,0 m

Beskrivning
Passbit i kök
