# Utvärdering av styrsystemet ECOFective för energieffektivisering

**SP Sveriges Tekniska Forskningsinstitut**  
SP Technical Research Institute of Sweden

SP Arbetsrapport 2015:28  
ISBN 978-91-88001-57-3  
ISSN 0284-5172  
Borås 2015

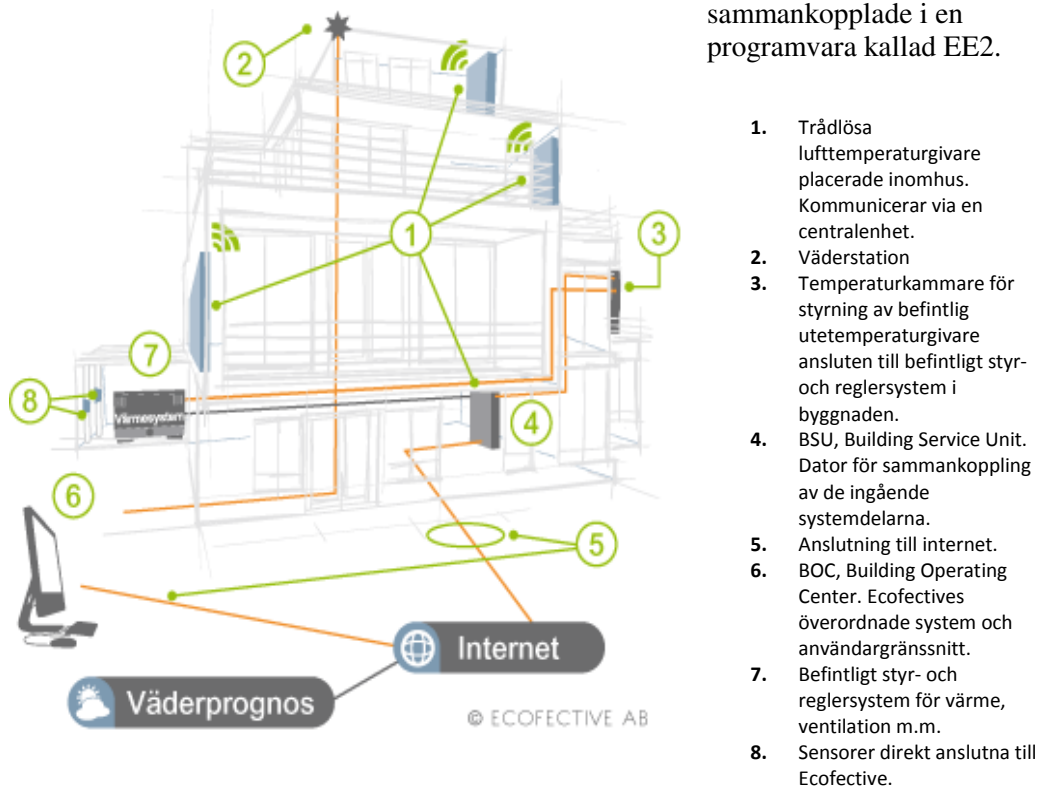
Figur 1 Schematisk bild över ingående komponenter i en Ecofective-installation i en byggnad med förklaringar till siffrorna i figuren. [Bildkälla: Ecofective]

Väderprognos som omnämns i figuren kan användas av programvaran men har inte använts i byggnaderna ingående i denna studie.

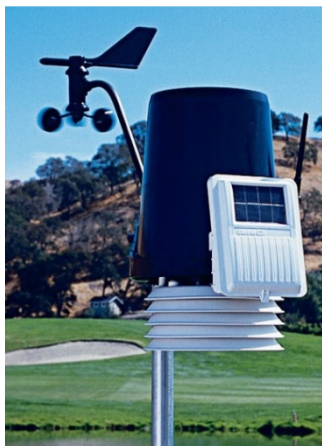
Figur 2 Väderstation [Bildkälla: Davis Instruments]

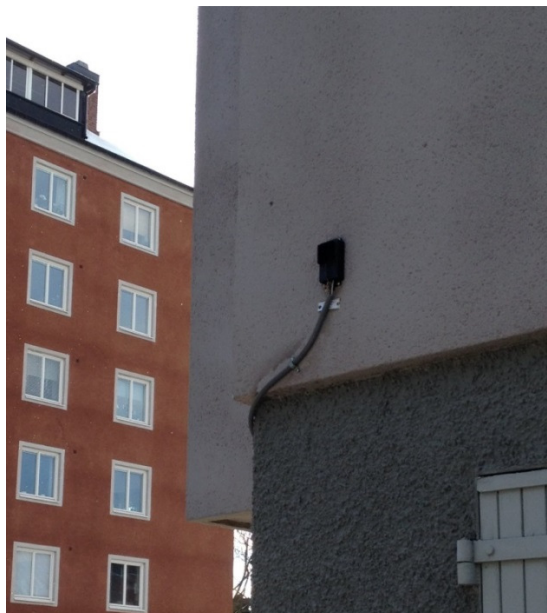
Figur 3 Temperaturkammare monterad på norrfasad utanpå en utetemperaturgivare

En befintlig utetemperaturgivare monteras inne i temperaturkammaren, se Figur 3, och temperaturkammaren påverkar utetemperaturgivaren genom att temperaturen hos peltierelementet i temperaturkammaren regleras av EE2. På detta sätt påverkas den utomhustemperaturkompenserade framledningstemperaturen (se förklaring och exempel i kapitel 6 Fastigheterna) i byggnadens styr- och reglersystem utan att någon elektrisk sammankoppling mellan detta system och Ecofective-systemet finns.

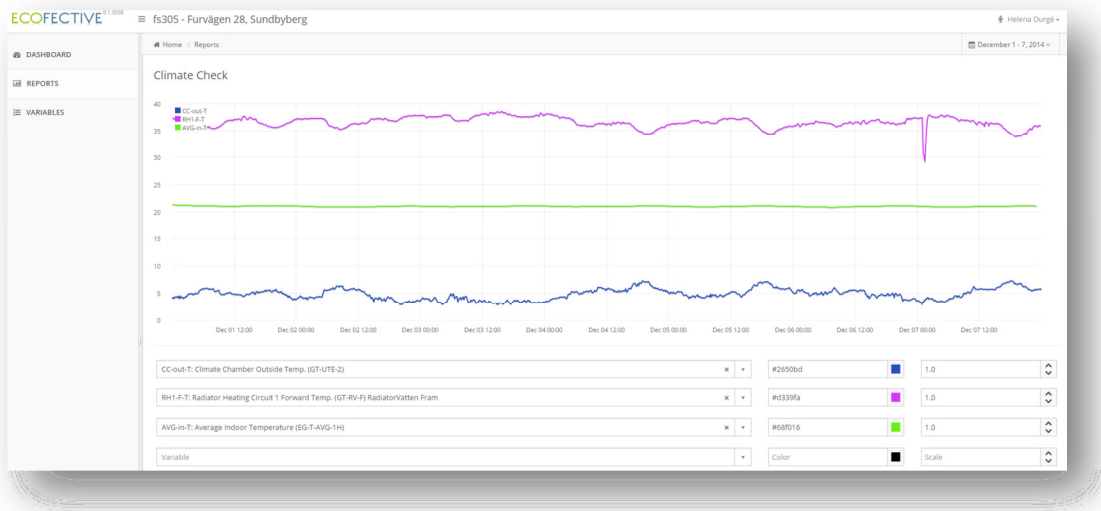
Figur 8 Rapport-vyn. Nedtill i fönstret kan ytterligare kurvor läggas till diagramfönstret.

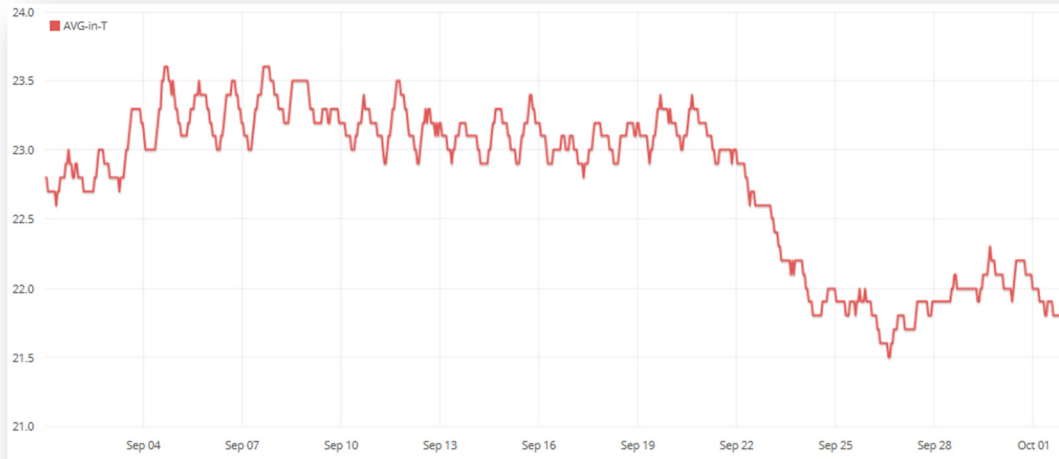
Figur 26 Medelvärdet av inomhustemperaturerna under september månad 2014.

Vidare visade sig medelvärdet av inomhustemperaturerna ligga över måltemperaturen i byggnaden även efter det att uppvärmningssäsongen startat vilket föranledde en injustering av parametrarna i EE2.

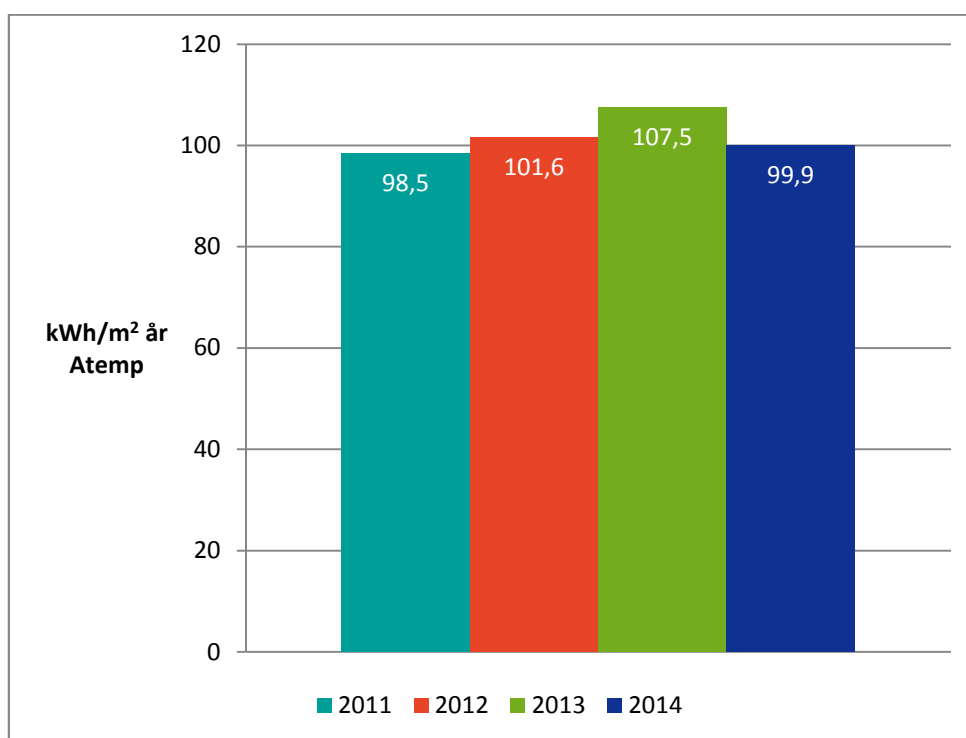
Figur 40 Energianvändningen för fastigheten Polaris 2 fördelad årsvis uttryckt i kWh/m<sup>2</sup> och år.

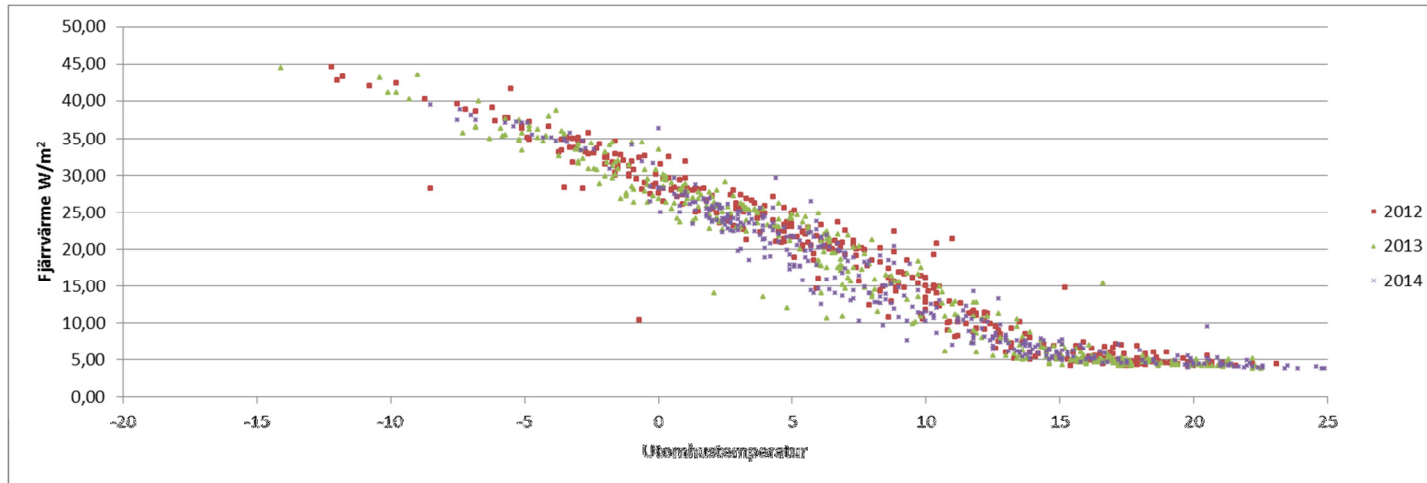
Figur 54 Energisignatur för respektive redovisat helår för fastigheten Fasanen.

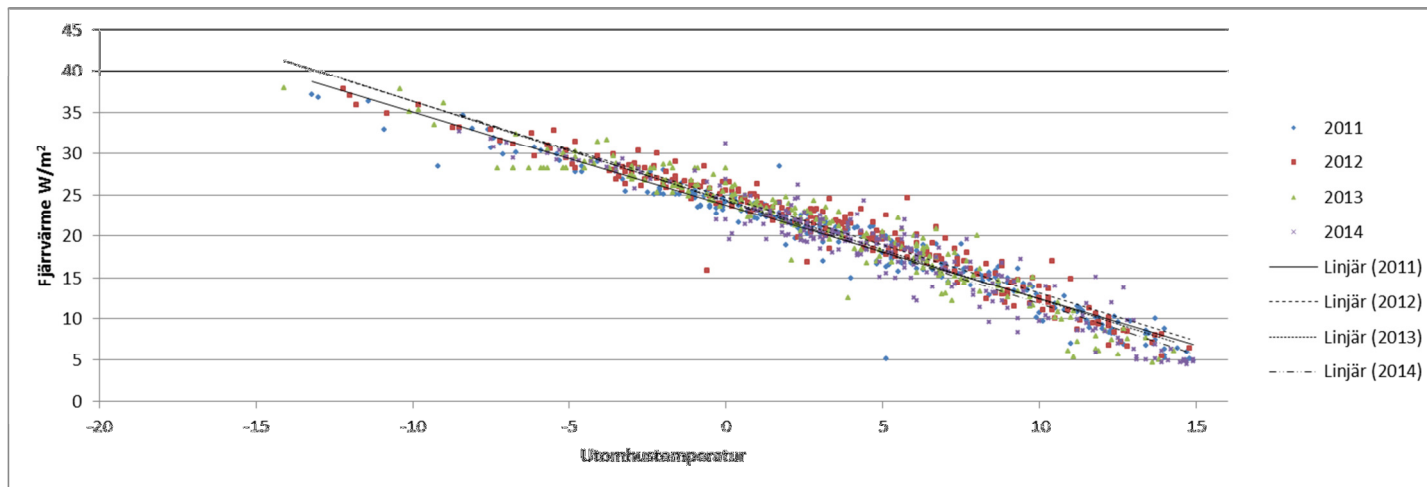
Figur 55 Energisignatur för fastigheten Renen under perioderna 1 januari t.o.m. 31 april samt 1 september t.o.m. 31 december för respektive redovisat år då samtidigt dygnsmedeltemperaturen utomhus underskrider 15 °C.

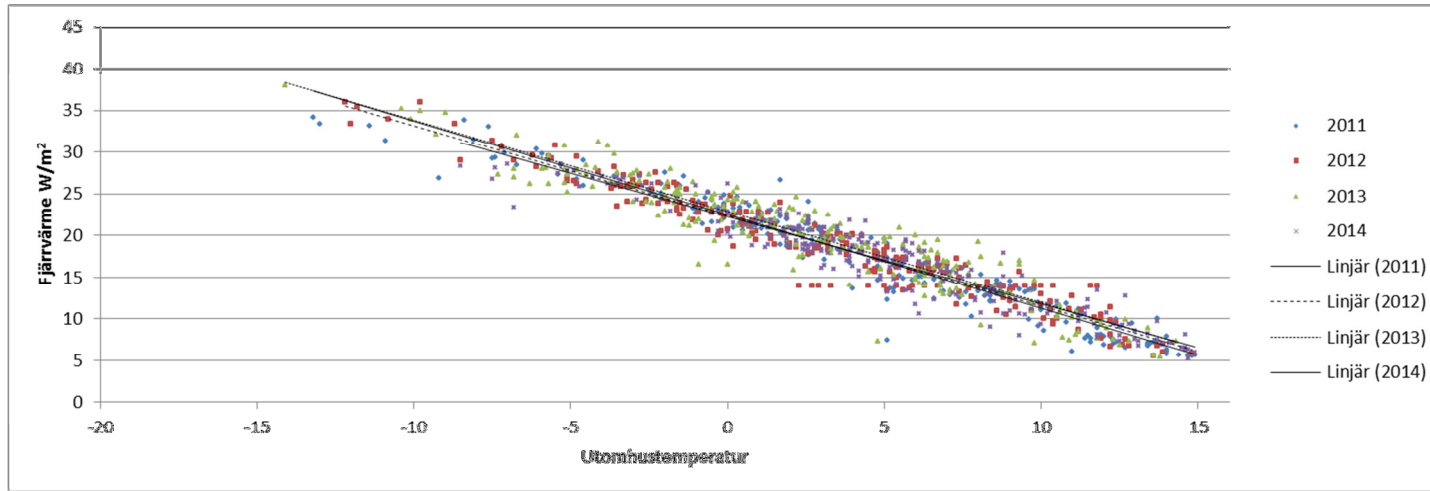
Figur 56 Energisignatur för fastigheten Klippan under perioderna 1 januari t.o.m. 31 april samt 1 september t.o.m. 31 december för respektive redovisat år då samtidigt dygnsmedeltemperaturen utomhus underskrider 15 °C.

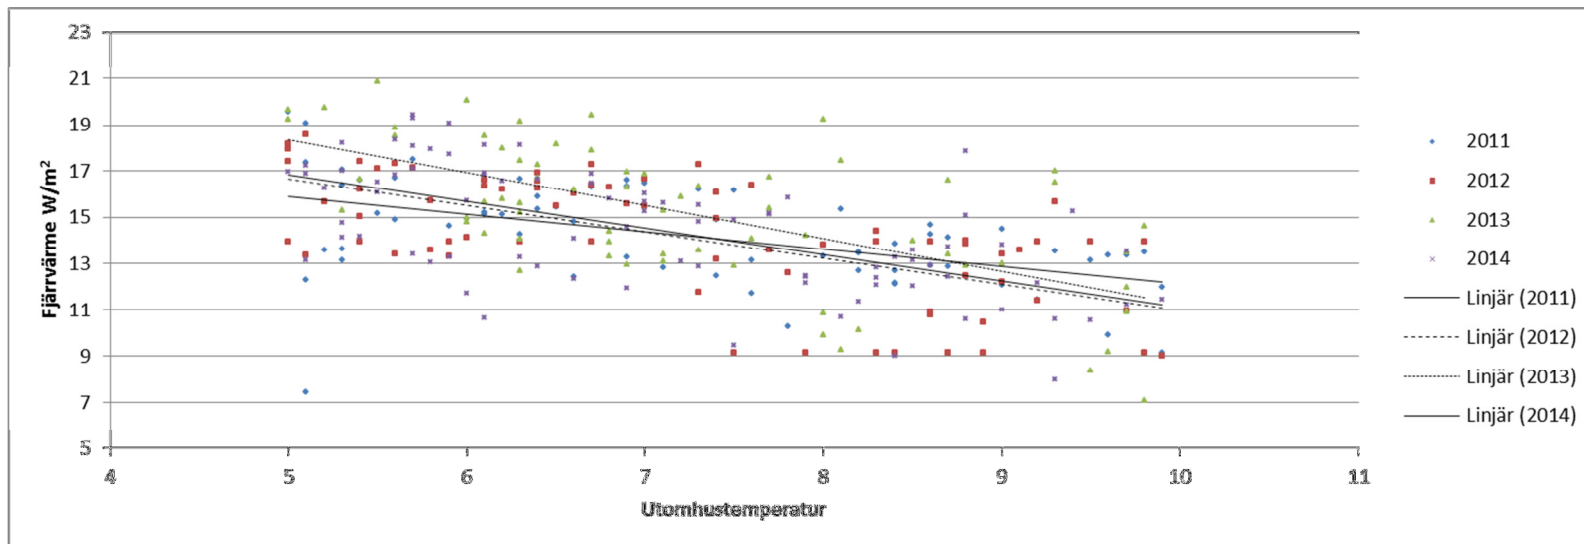
Figur 65 Energisignatur för fastigheten Klippan för mätpunkter där  $5 \leq T_{ute} < 10$  °C.

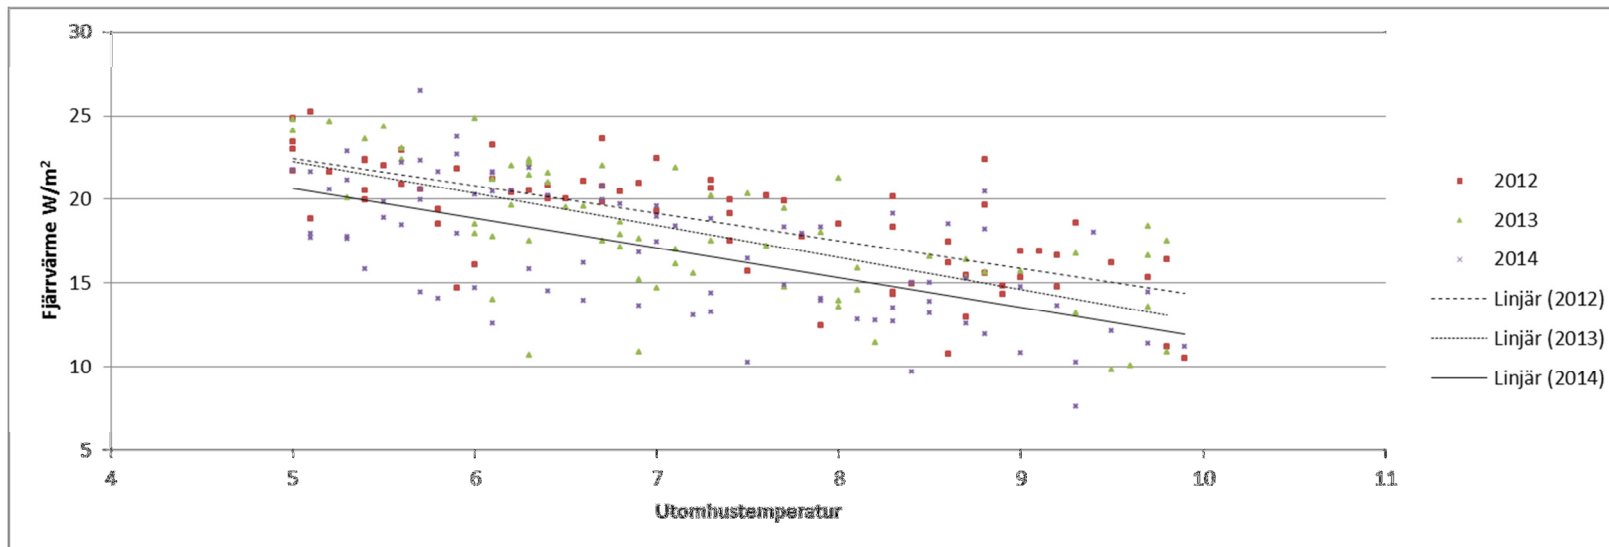
Figur 69 Energisignatur för fastigheten Fasanen för mätpunkter där  $5 \leq T_{ute} < 10$  °C.
