## Sturehillsvägen - VVC-förluster.

Denna rapport redovisar resultat från mätningar av VVC-system för fastigheten Sturehillsvägen.

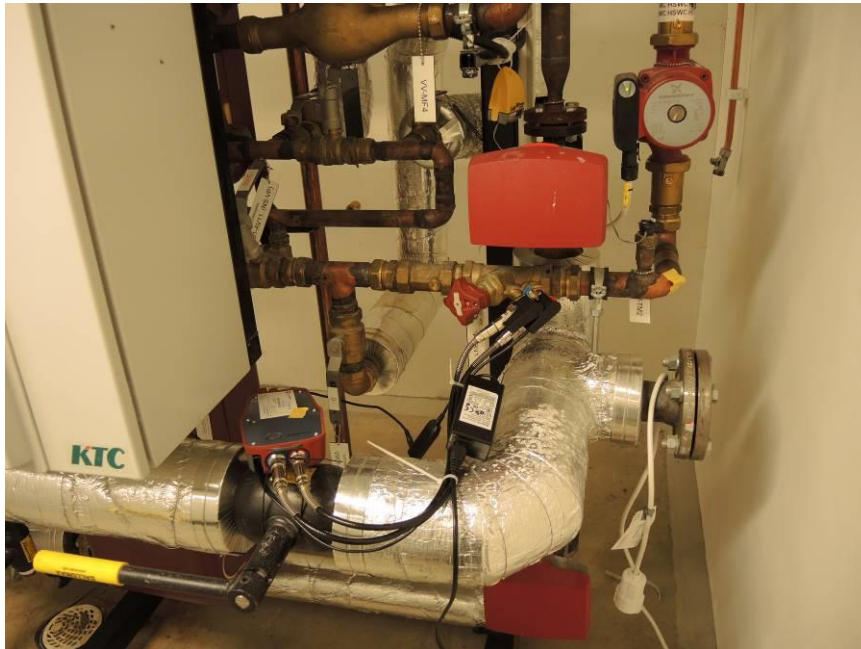
Bild 2.1. Loggning av värmeförlusteffekt med TA Scope. VVC-pumpens märkeffekt uppgår till 135-220 W.

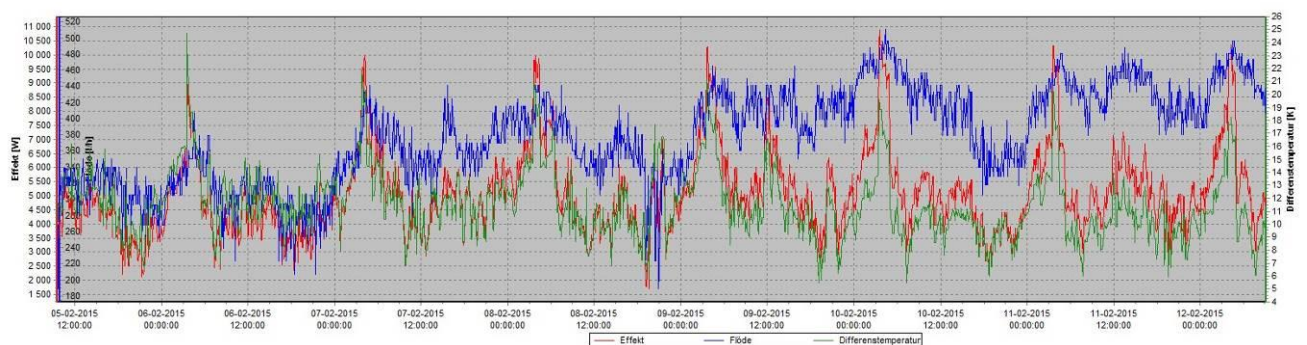
Bild 2.4. Resultat från loggning under en vecka visar att värmeförlusteffekten ligger vid 5,1 kW i medeltal vilket motsvarar  $5,1 \cdot 8760 = 45000$  kWh/år eller  $45000/8703 = 5,1$  kWh/m<sup>2</sup>,år.

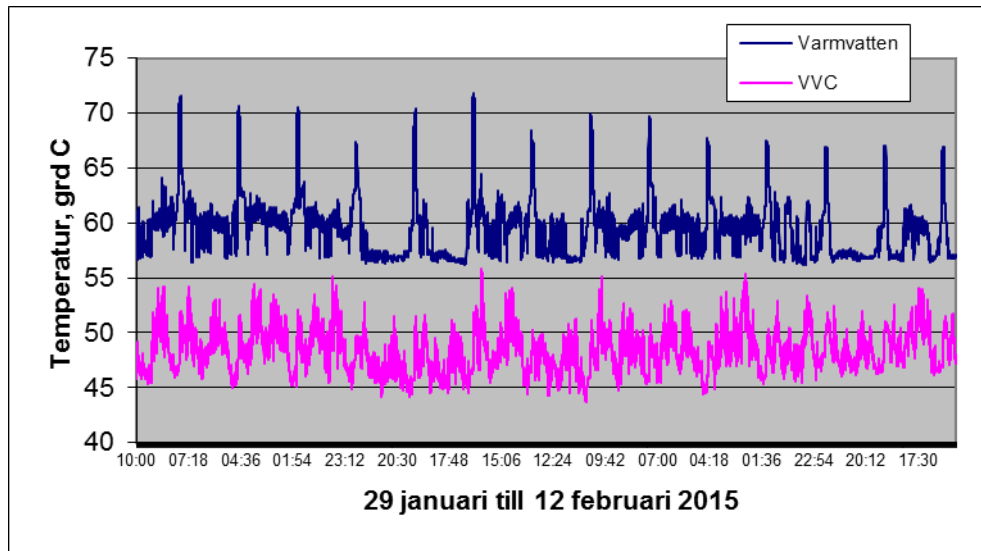
Bild 2.5. Resultat från loggning av temperaturer på varm- och kallvatten under 2 veckor, 29 januari till 12 februari 2015. Medeltemperaturdifferensen ligger vid 11,5°C (59,3-47,8°C). Utgående varmvattentemperatur överstiger ibland 70°C.
