Björnssonsgatan 62-66, Blackeberg

- Varmvatten, värme, VVC-förluster och övriga förluster sommartid.

Denna rapport redovisar resultat från mätningar av system för varmvatten och VVC i kv Ungraren, Björnssonsgatan 62-66, Blackeberg.

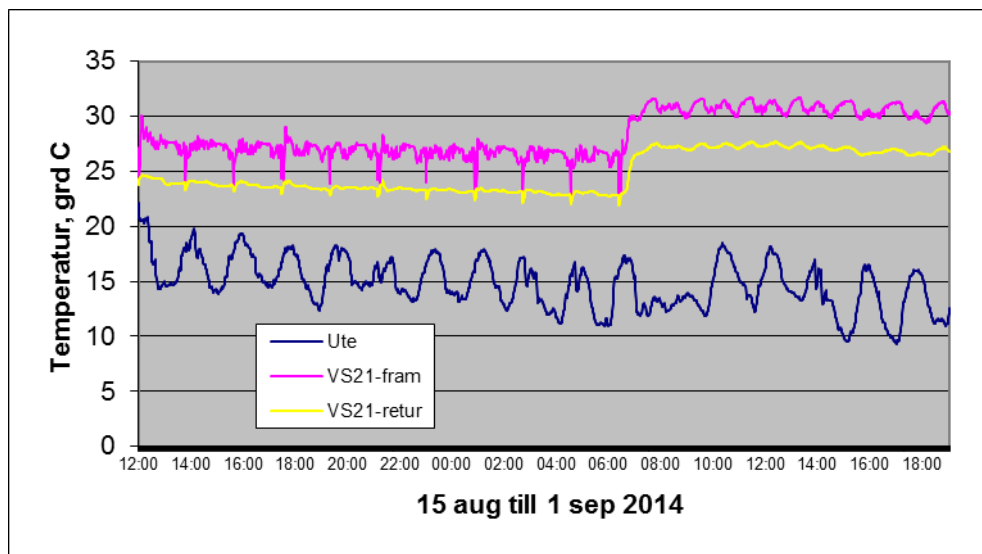
Bild 2.7. Loggning av ytemperaturer på rör i värmesystem under perioden 15 augusti till 1 september VS21. Cirkulationspump VS21-P21 är normalt avstängd men startar/stoppar 1 ggr/dygn för motionskörning. Pumpen stängdes av 25 augusti, klockan 14:05 och även avstängningsventil. Se bildbilaga. Bilder 9-10.

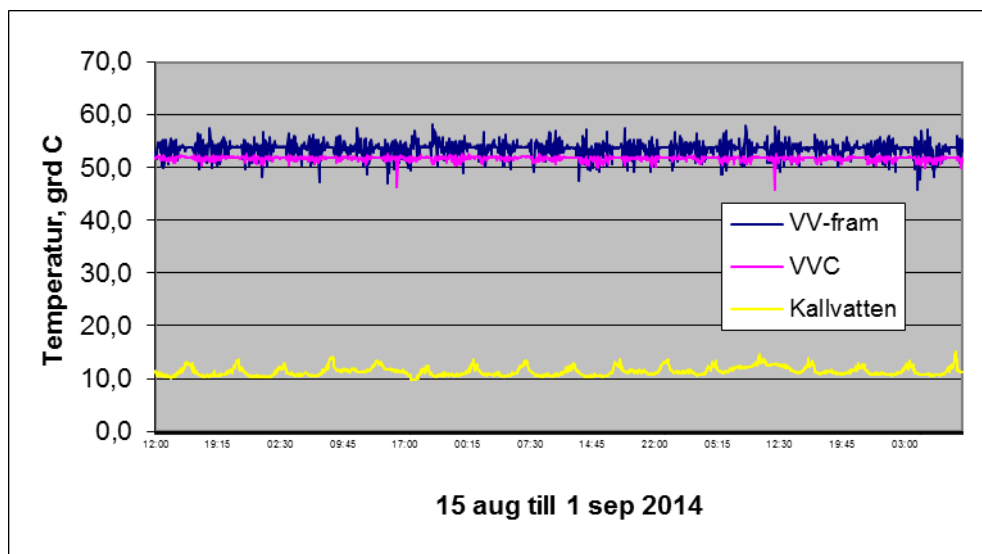
Bild 2.8. Loggning av ytemperaturer på rör för varmvatten och VVC under perioden 15 augusti till 1 september.

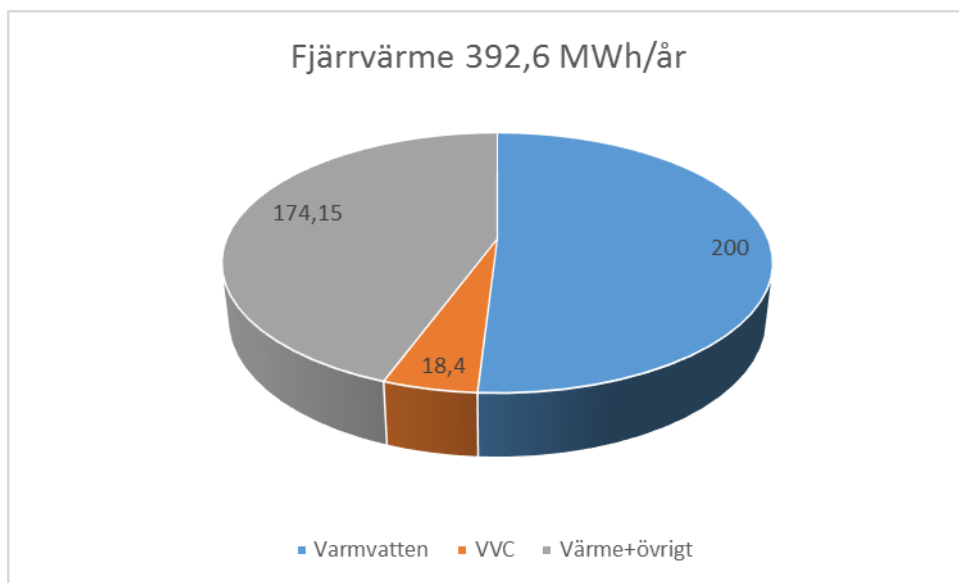
Bild 2.10. För perioden 26 maj 2014 till 26 maj 2015 uppgick fjärrvärmeanvändningen till 392,6 MWh. Av detta bedöms 200 MWh ha gått till varmvattenberedning, 18,4 MWh till VVC-förluster och 174,15 till värmesystem och övrigt.

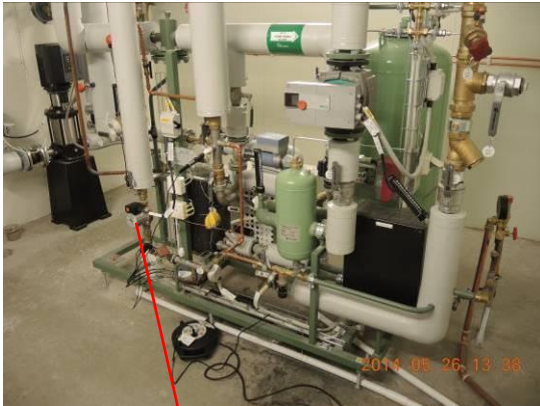
Bild 1. Fjärrvärmeundercentral.

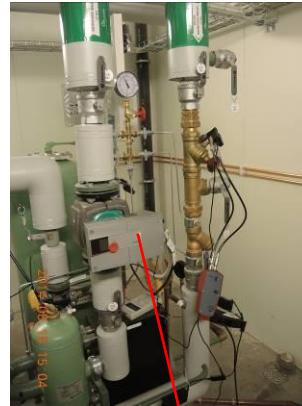
Bild 2. Loggning av flöde och temperaturer i värmesystem VS21.

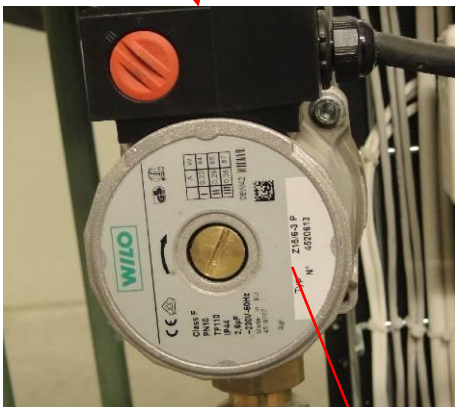
Bild 3. VVC-pump har märkeffekt 44-87 W.

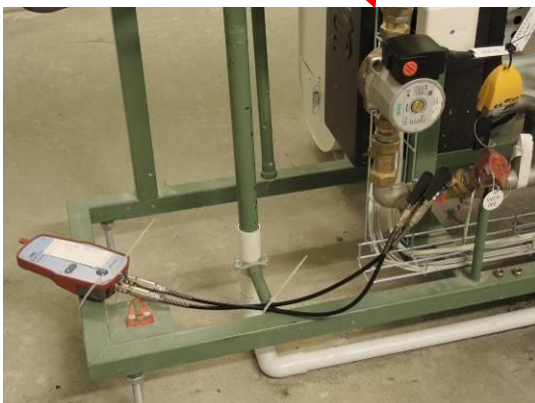
Bild 5. Loggning av VVC-förluster.

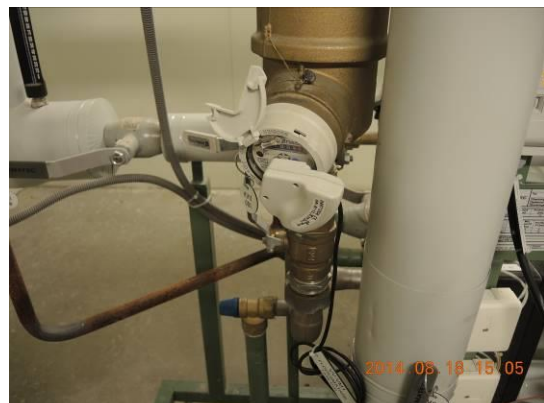
Bild 6. Flödesmätare, VV.

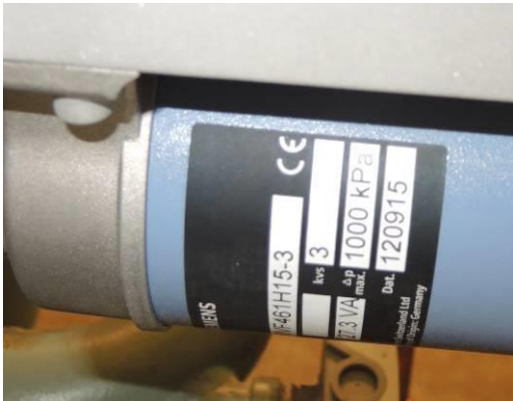
Bild 7. Styrventil, VV har kvs=3,0.

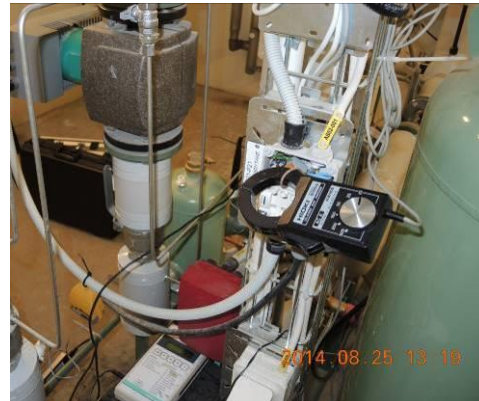
Bild 8. Loggning av ström till pump VS21.

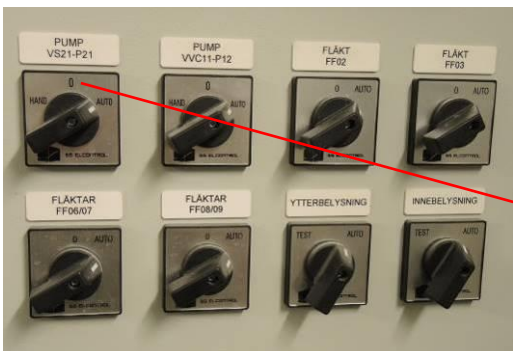
Bild 9. Loggningar utfördes med pump VS21-P21 dels i läge Auto och dels i läge 0.

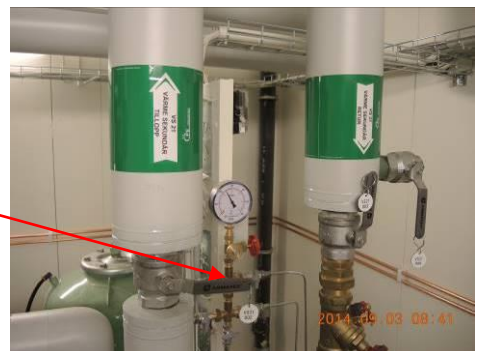
Bild 10. Loggningar utfördes med avstängningsventil, VS21 dels i läge öppen och dels i läge stängd.

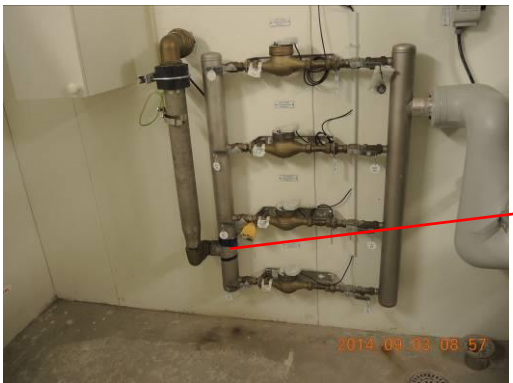
Bild 11. Loggning av ytemperatur på kallvattenrör.

Bild 2.9. Loggning av yttemperaturer på rör för inkommande kallvatten under perioden 3 september 2014 till 12 mars 2015. Se även bild 11 i bildbilagan.

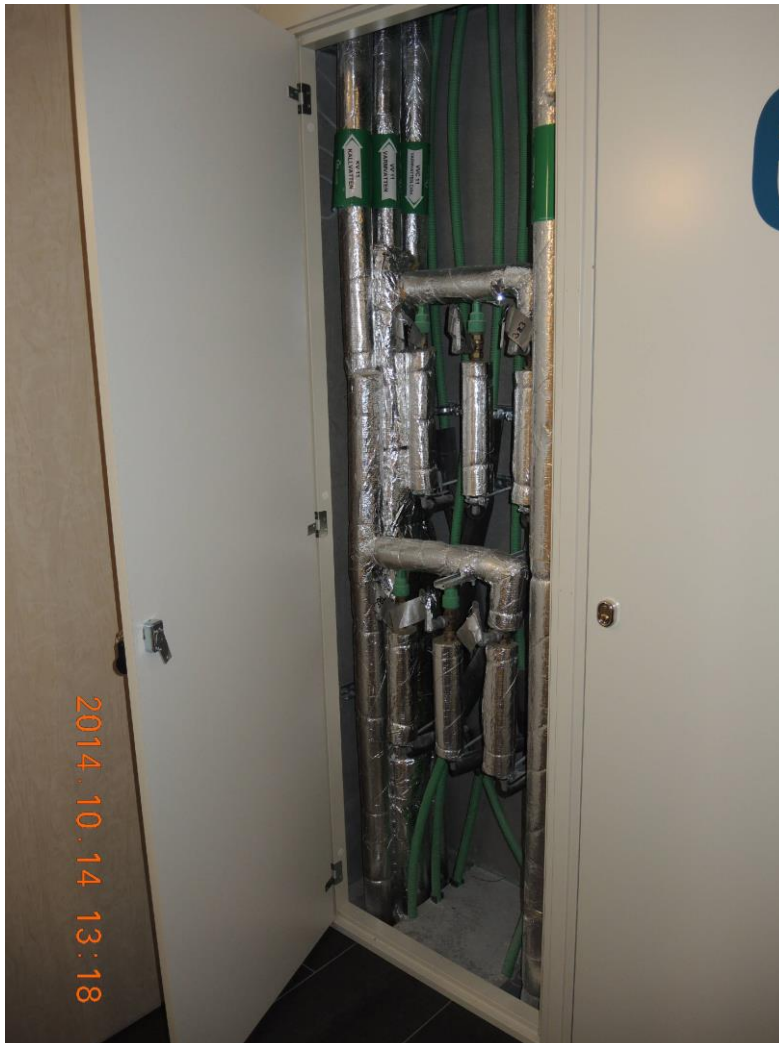
Bild 15. Rörschakt i trapphus med varmvatten, VVC och kallvatten. Från schaktet till tappställen i lägenheter dras rören i tomrör som utgör enda värmeisolering.
