Klockarvägen 9, Huddinge **- VVC-förluster.**

Denna rapport redovisar resultat från mätningar av system för varmvatten och VVC, Klockarvägen 9, Huddinge.

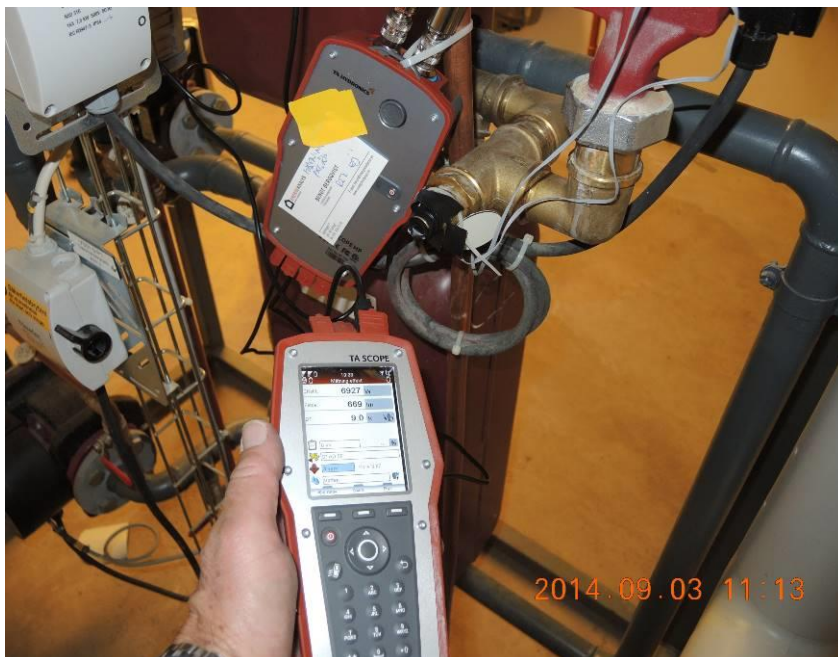
Bild 2.1. Momentanmätning med TA Scope indikerar VVC-förluster kring ca 7 kW motsvarande ca $7 \cdot 8760 = 60$ MWh/år motsvarande ca $60000/2400 = 25$ kWh/m²,år. (STAD 20, öppen 3,0 varv, 6,9 kW, 669 l/h, dT=9°C.

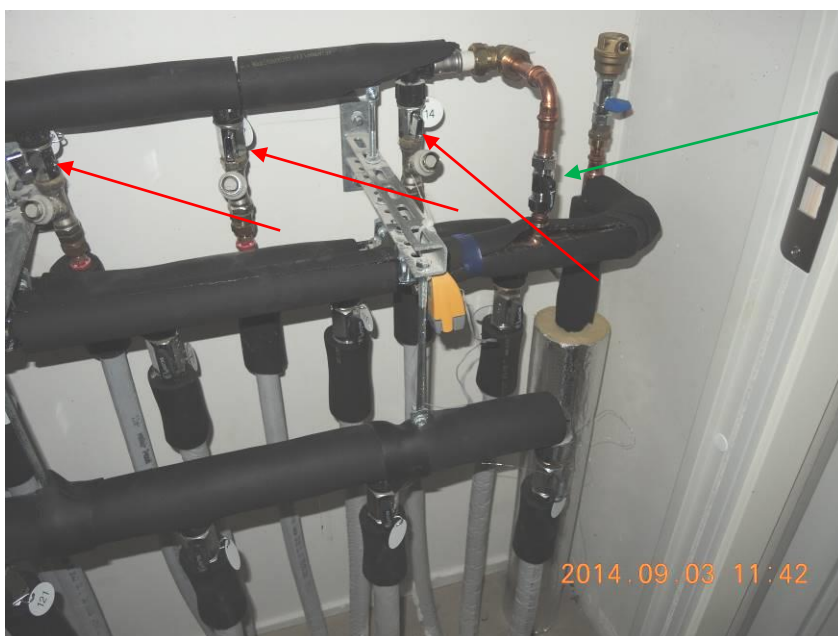
Bild 2.2. Rörschakt på översta våningen i trapphus. I VVC-slinga till varje lägenhet finns avstängningsventiler (röd pil) som möjliggör avstängning av planvisa VVC-flöden. Vid enbart cirkulation i vertikala VVC-stammar (ventil vid grön pil) blir väntetider på varmvatten längre än 30 sekunder som föreskrevs i äldre BBR. Bilden visar även gul Tinytag-logger som mäter temperatur på varmvatten högst upp i trapphus.

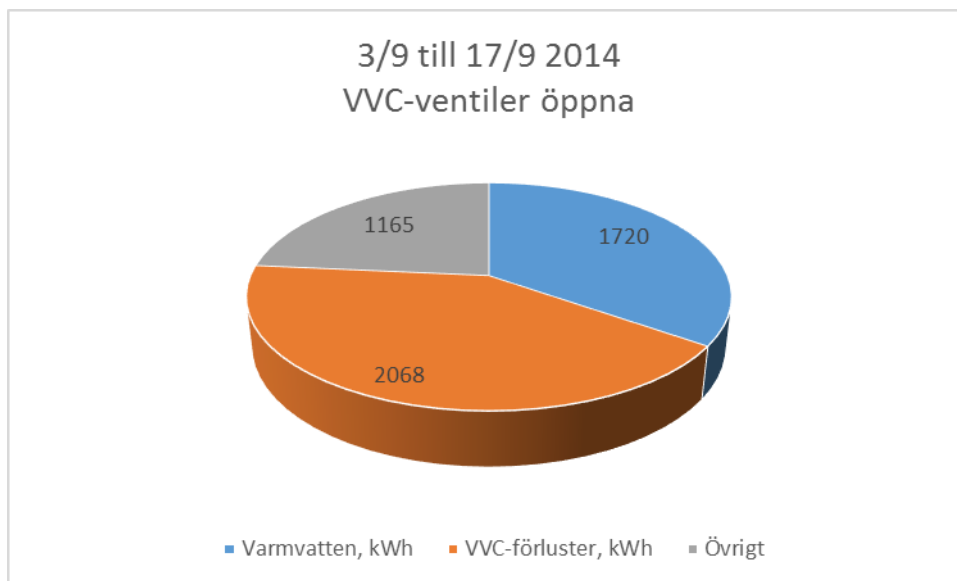
Bild 2.9 Fjärrvärmeanvändningens fördelning på tappvarmvattenvärmning, VVC-förluster och övrigt för perioden 3 till 17 september 2014. I övrigt ingår värmeförluster i fjärrvärmeundercentral samt värme till radiatorer.

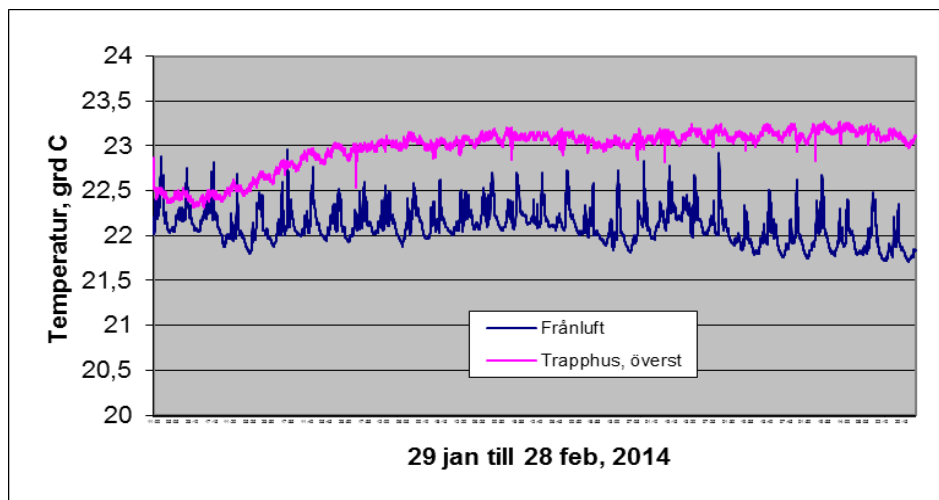
Bild 2.11. Loggning av temperatur i frånluft och i trapphus på Klockarvägen 9 under perioden 29 januari till 28 februari 2014. Att temperaturen i trapphuset ligger så högt som vid ca +23°C under februari månad beror sannolikt på stor värmeavgivning från rör för varmvatten och VVC som ligger ingjutna i trapphusbjälklagen, se även bildbilagan. På entréplan är även värmerör till stammar ingjutna i bjälklaget.

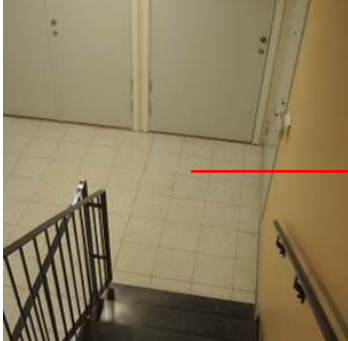
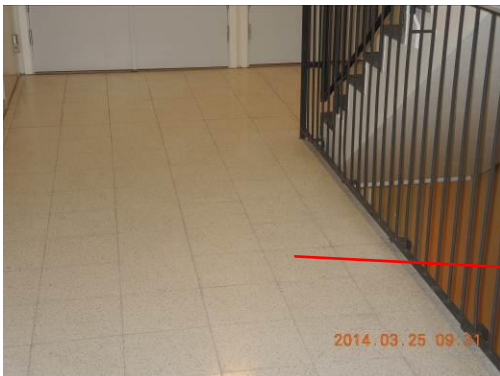
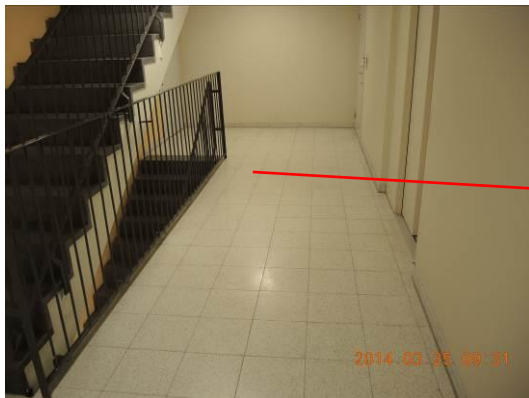
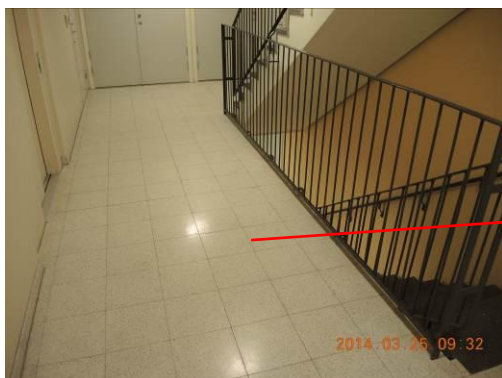
Bild 1. Värmeavgivning från VV och VVC i bjälklag.

Bild 3. Värmeavgivning från VV och VVC i bjälklag.

Bild 4. Värmeavgivning från VV och VVC i bjälklag.

Bild 9. Värmeavgivning från VV och VVC i bjälklag.

Bild 10. Värmeavgivning från VV och VVC i bjälklag.

Bild 11. Värmeavgivning från VV och VVC i bjälklag.

Bild 12. Värmeavgivning från VV och VVC i bjälklag.

Det hade varit mer energieffektivt att istället ha förlagt VV+VVC+KV i fler schakt i direkt anslutning till lägenheternas våtgrupper. För att minimera VVC-förluster är det viktigt att optimala lägen för schakt och placering av våtrum kommer in tidigt vid projekteringen. Dessutom kan värmeförluster från schakt till badrum/dusch bättre nyttiggöras eftersom det ofta är önskvärt att hålla lite högre rumstemperatur här.

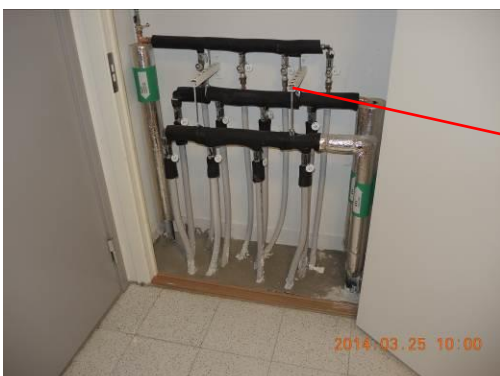
Bild 5. Våningsfördelare för VV, VVC och KV i trapphus på varje plan. Härifrån sker fördelningen till planets 4 lägenheter.

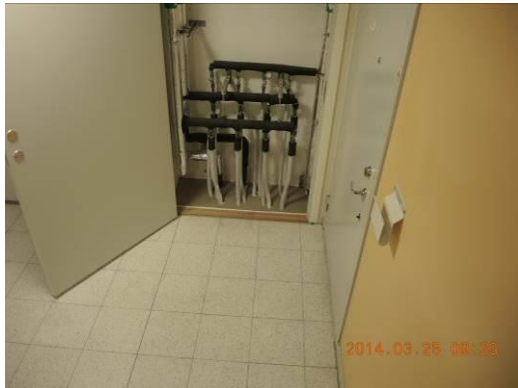
Bild 7. Våningsfördelare till 4 lägenheter.

Bild 8. Våningsfördelare till 4 lägenheter.

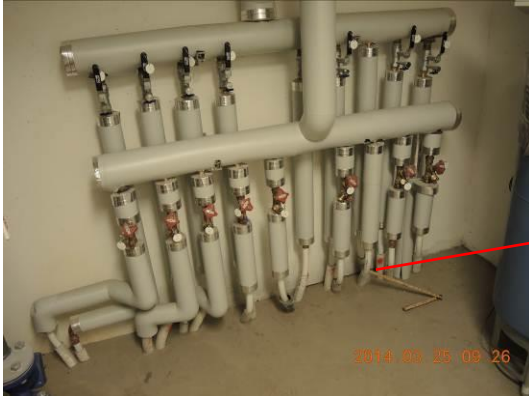
Även värmerör från stamfördelare i fjärrvärmeundercentral till värmestammar vid fasader och i schakt är ingjutna i betongbjälklag på entréplan. Eftersom isolertjockleken endast uppgår till ca 10 mm blir värmeavgivningen onödigt stor och bidrar också till att övertemperaturer uppstår ibland annat trapphus.

Bild 13. Värmefördelare i fjärrvärmeundercentral till totalt värmestammar är ingjutet i betongbjälklag på entréplan.

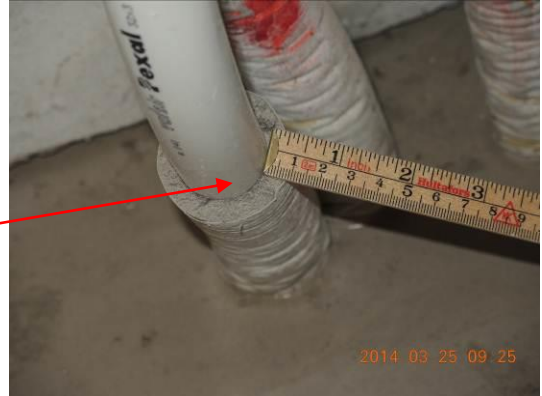
Bild 14. Isolertjocklek hos ingjutna värmerör i bjälklag verkar vara ca 10 mm.

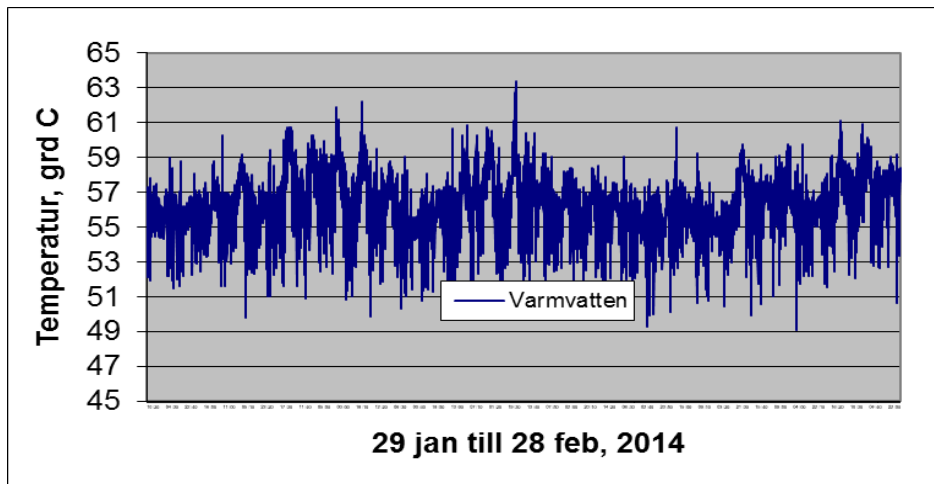
Bild 15. Loggning av varmvattentemperatur på Klockarvägen 11 visar på stora svängningar i framledningstemperatur.
