# Rekorderlig Renovering

Demonstrationsprojekt för energieffektivisering i  
befintliga flerbostadshus

Slutrapport för Lagersbergs renoveringsetapp 2 –  
Kommunfastigheter i Eskilstuna

Juni 2015

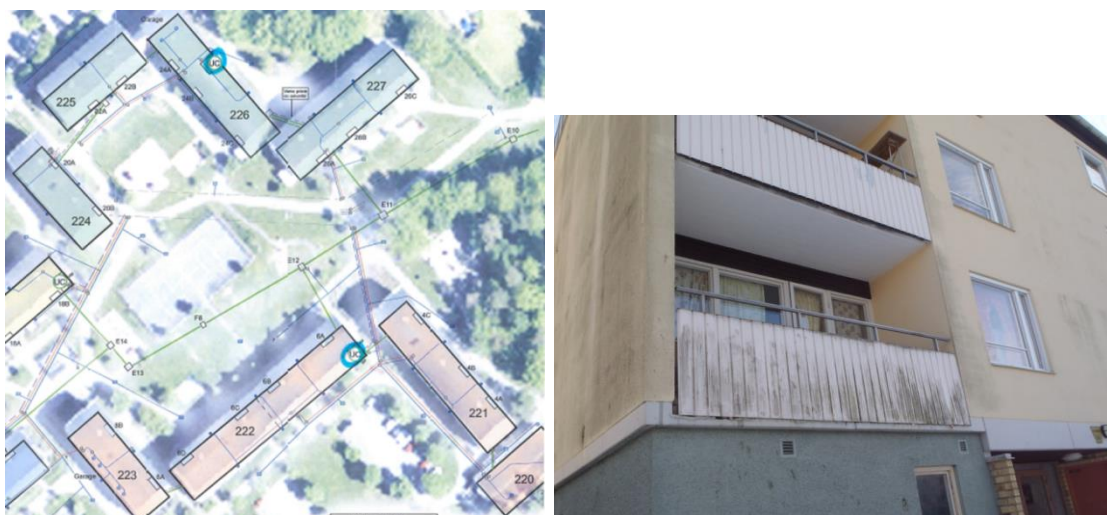
**Figur 1** Fasad före åtgärd och situationsplan över etapp 2-området på Lagrådsgatan, som omfattar åtta byggnader fördelat på två undercentraler, placerade på Lagrådsgatan 6 respektive 24.

Demonstrationsobjektet består i denna etapp av sju trevånings lamellhus på Lagrådsgatan i stadsdelen Lagersberg i Eskilstuna, vilken är byggd år 1969-1974. Dessutom finns en byggnad innehållande samlingslokal m.m. som inte ingår i utvärderingen. Hela området består av 23 huskroppar med totalt 432 lägenheter. Renoveringen i Lagersbergsområdet är indelad i fyra etapper, och i denna rapport redovisas arbetet med etapp 2, se figur 1.

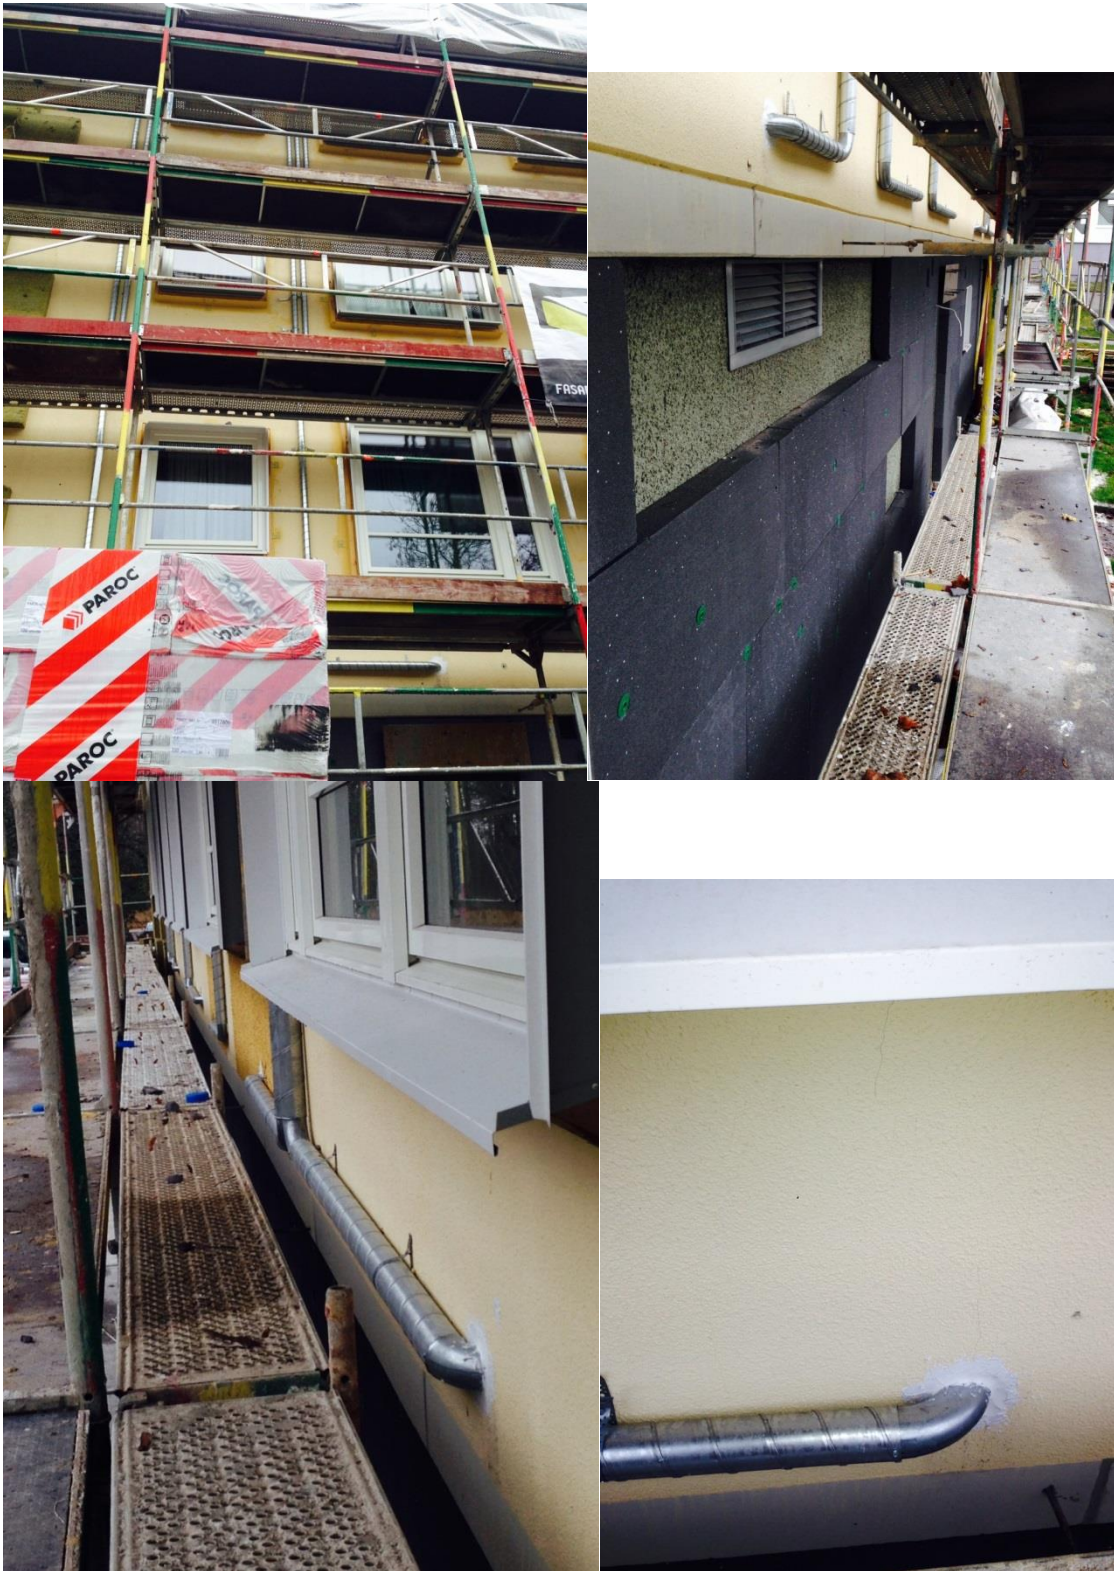
**Figur 4** Bilder på kanaldragning från byggtiden.

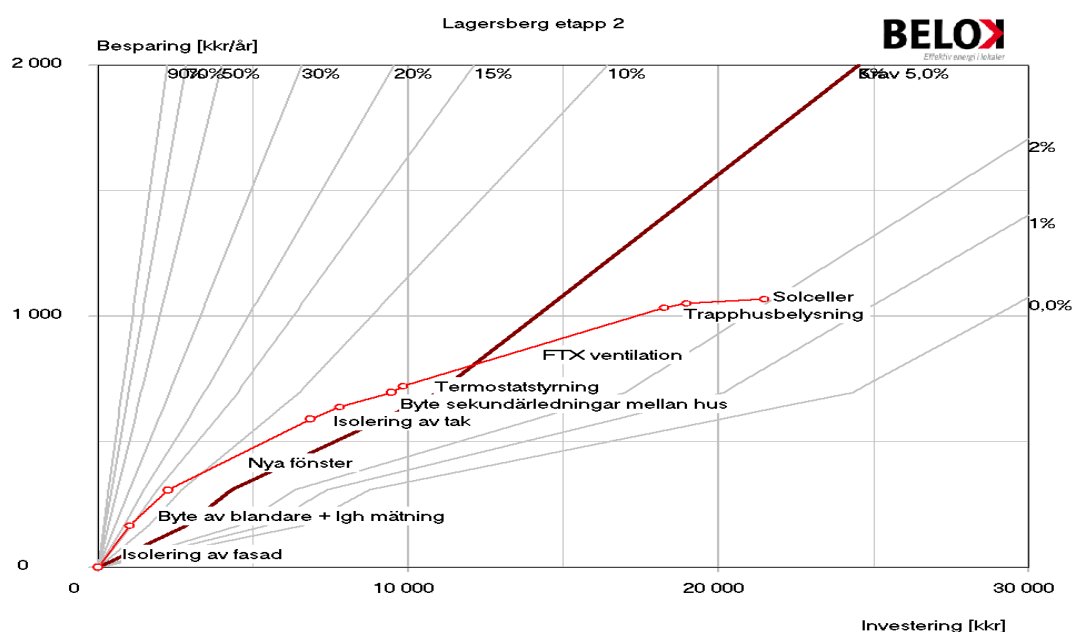
**Figur 6** Internräntediagram för genomförda åtgärder för Lagersberg etapp 2 med BeBo:s förutsättningar.

Internräntediagram för åtgärderna redovisas i figur 6 (Belok totalverktyg). Internräntan blir positiv, men under önskad räntenivå.

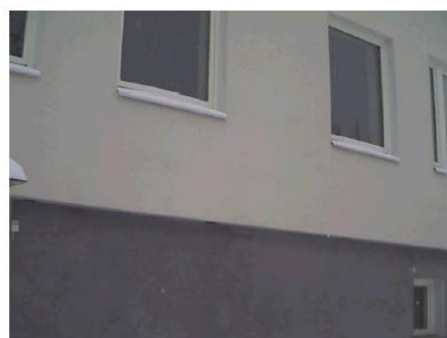
Bilddata: Datum: 2015-02-02  
Klockslag: 12:59:34

Emissionsgrad: 0,93  
Refl. temp. [°C]: -5,0

**Figur 8** En liten temperaturökning syns mellan fönstren där kanalerna svänger av åt sidorna.

Termografering har utförts från utsidan främst för att dokumentera ev. värmeförluster från de utvändiga tilluftskanalerna, se figur 8 och 9. Trots relativ kall väderlek kunde endast en mycket liten temperaturökning från partier med kanaldraging skönjas, vilket verkar stämma med tillverkarens uppgifter på temperatursänkning, se kap 3.

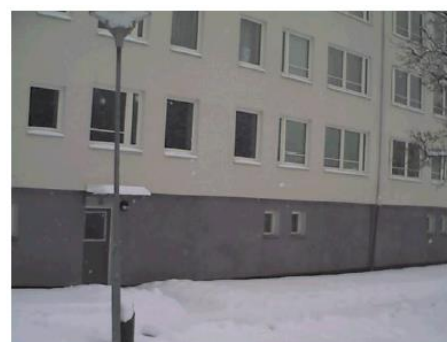
Bilddata: Datum: 2015-02-02  
Klockslag: 12:58:46

Emissionsgrad: 0,93  
Refl. temp. [°C]: -5,0

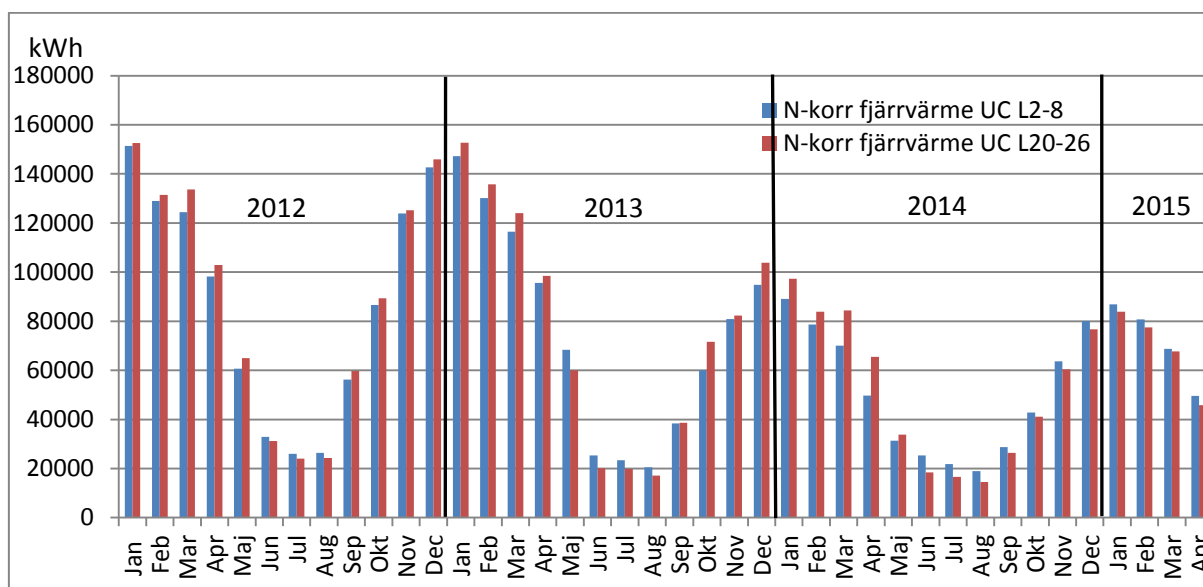
**Figur 10** Månadsvis normalkorrigerad värmeanvändning för undercentralerna.

Mätresultaten visar att värmeanvändningen mer än halverats för alla byggnaderna i etapp 2. I figur 10 visas månadsvis fjärrvärmeanvändning inklusive varmvatten och förluster för perioden både före och efter åtgärder. Figuren visar att värme åtgår för tappvarmvattenberedning och VVC-förluster under sommarmånaderna. Utifrån mätvärden på fjärrvärme ett par varma sommarnätter har VVC-förlusterna före och efter åtgärder uppmätts till ca 17 och 11 kWh/m<sup>2</sup> A<sub>temp</sub> för undercentralen på L6 respektive 11 och 10 kWh/m<sup>2</sup> A<sub>temp</sub> för undercentralen på L24 (Lundström, Lukas

2015). Mätvärdet för undercentralen i L6 före åtgärd är högt, vilket tyder på att viss värme ändå läckte ut till systemet. Förlusternas storlek efter åtgärd stämmer relativt bra med varandra och för etapp 1 uppmättes också förlusterna till ca  $8,5 \text{ kWh/m}^2 A_{\text{temp}}$ .

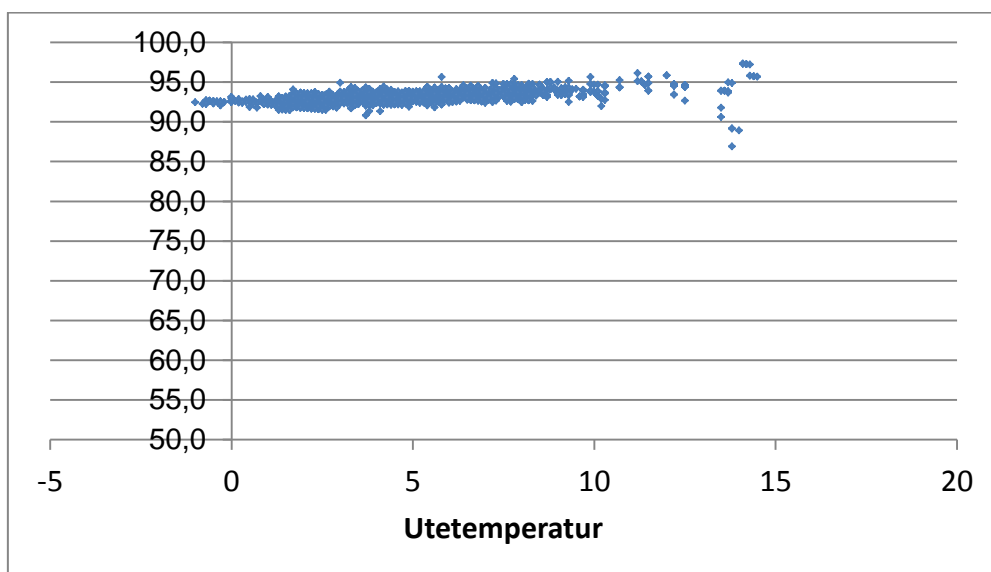
**Figur 14** Temperaturverkningsgrad för aggregatet i L6 vid olika utetemperaturer. Punkterna representerar ca 10 min-värden under en månad.

FTX-aggregatens konstruktion med dubbla plattvärmväxlare skulle kunna vara känsliga för påfrysning vid låga utetemperaturer. Temperaturverkningsgraden har loggats för 7 aggregat sedan mitten av februari 2015. Tyvärr har inga tillräckligt låga utetemperaturer uppmätts under denna period, så avfrostningen har inte synts nämnvärt för dessa mätningar. I figur 14 visas resultat från loggning av ett av aggregaten på L6. Loggade temperaturverkningsgrader ligger alla över 85 % och många över 90 %.

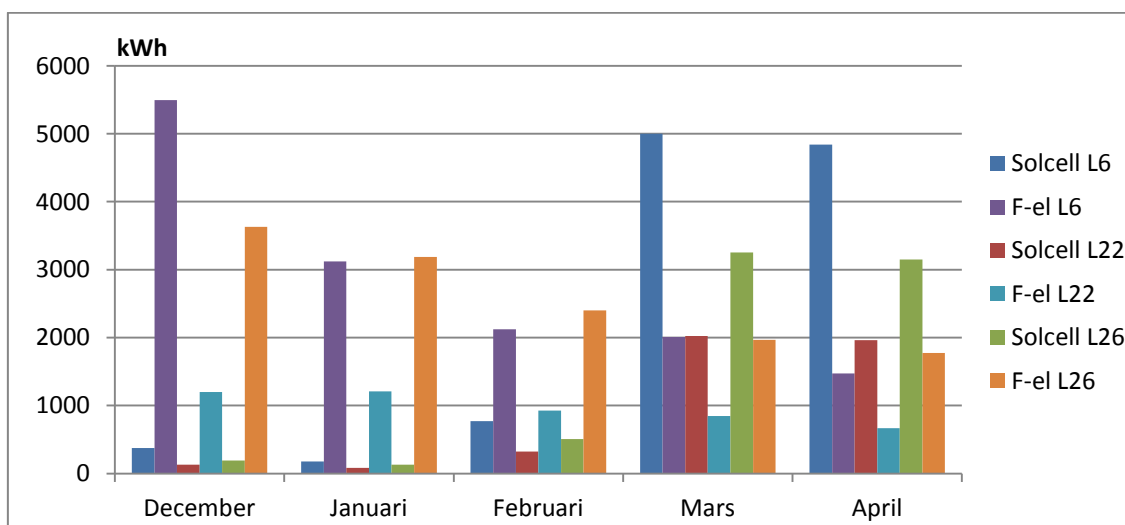
**Figur 15** Producerad solcellsel och resterande fastighetsel för solcellsbyggnaderna tom april 2015.

Solcellselen tillgodogörs bara den byggnad som de sitter på, och överskottet tillförs elnätet. Relationen mellan byggnadernas fastighetsel och tillförd solcellsel framgår av figur 15, baserat på månadsvisa avläsningar. Här syns också tydligt säsongsberoende fastighetselanvändning för byggnaderna L6 och L26, när inte solcellerna bidragit.

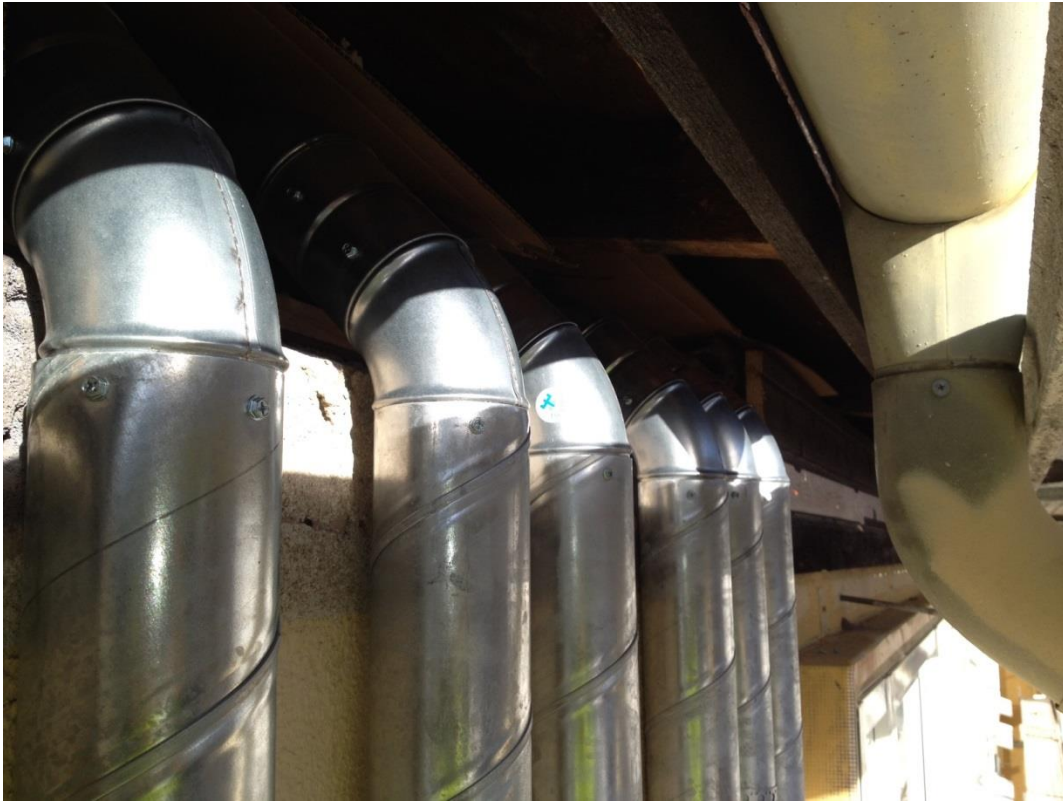
Tilluftskanalers övergång till vindsbjälklag innan isolering med nätmatta.

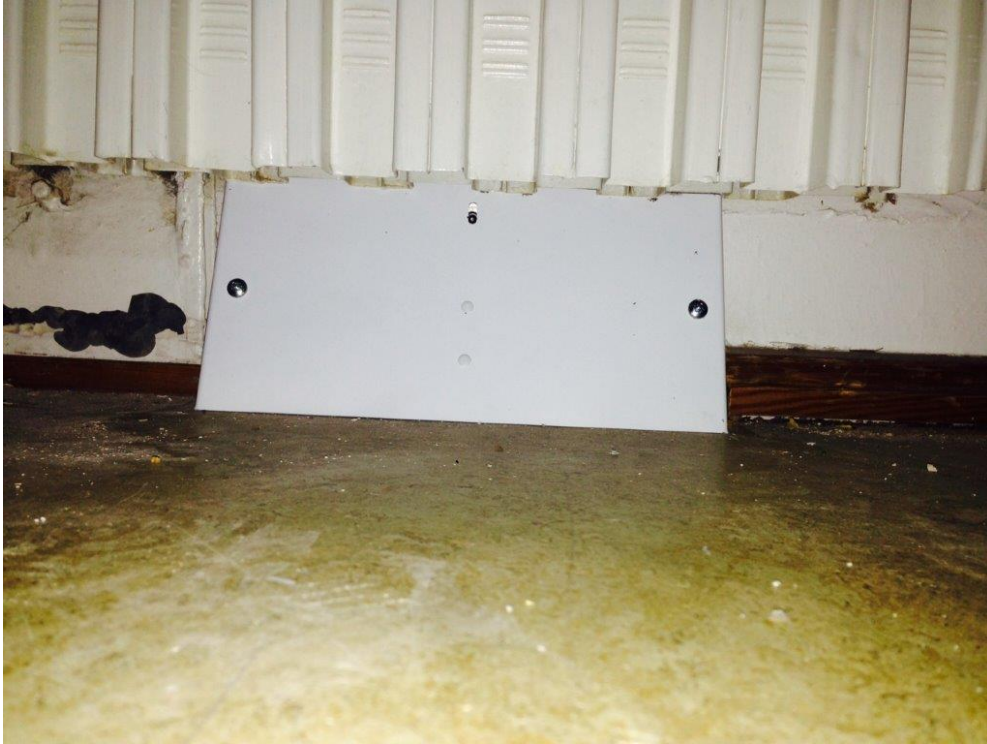
Tilluftsdon under radiator.

- Drag från tilluftsdon har tidigare medfört igentäppning av hyresgästerna. I denna etapp kompletterades tilluftsdonen med en horisontell plåt bakom radiatorerna, vilken fördelade luftflödet åt sidorna för att minska dragproblemet ovanför. Detta har upplevts positivt av hyresgästerna.

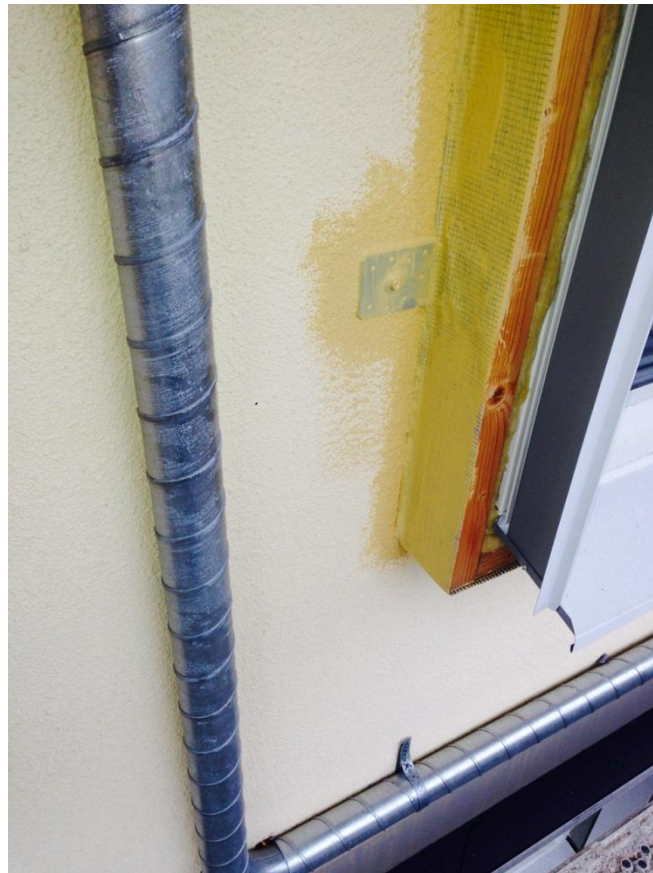
Monterad tilluftskanal och nytt utflyttat fönster.

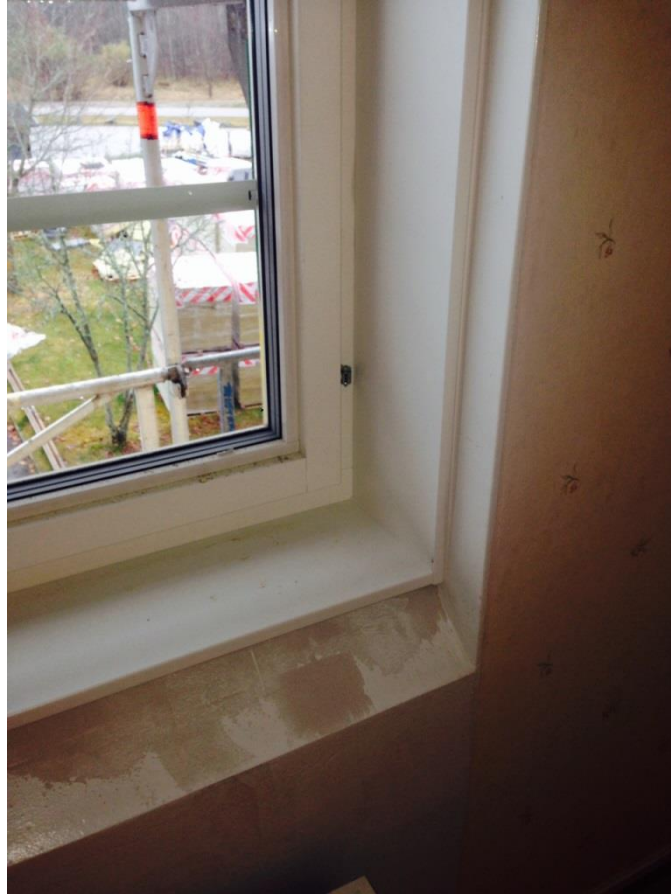
Inklädd fönstersmyg vid utflyttat fönster.

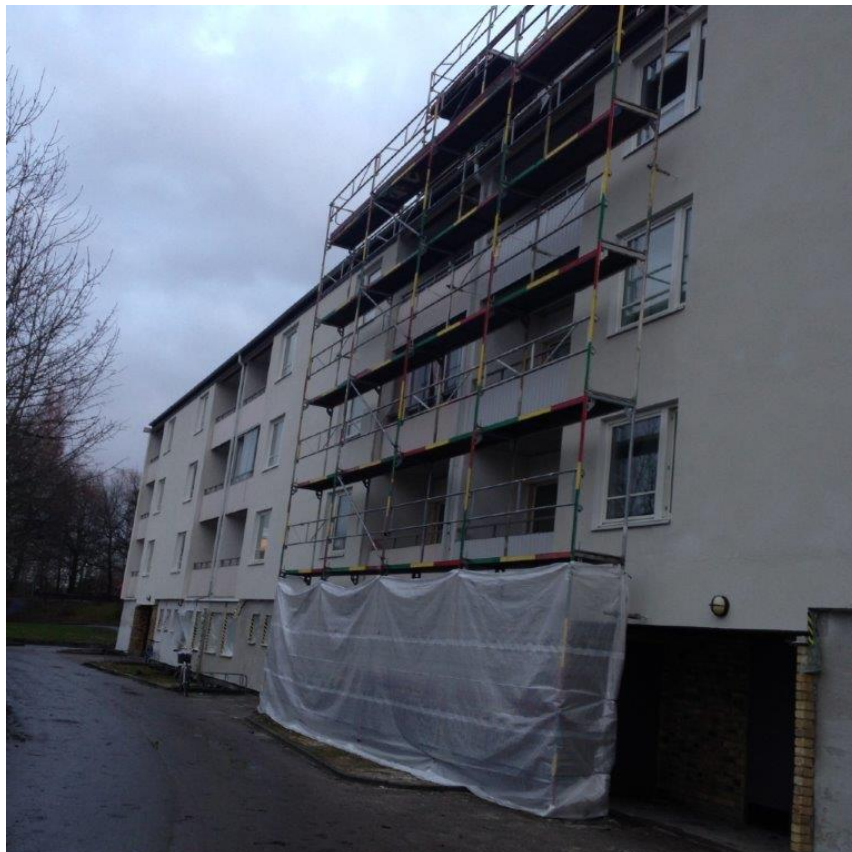
Nästan färdigputsat på våningsplanen.

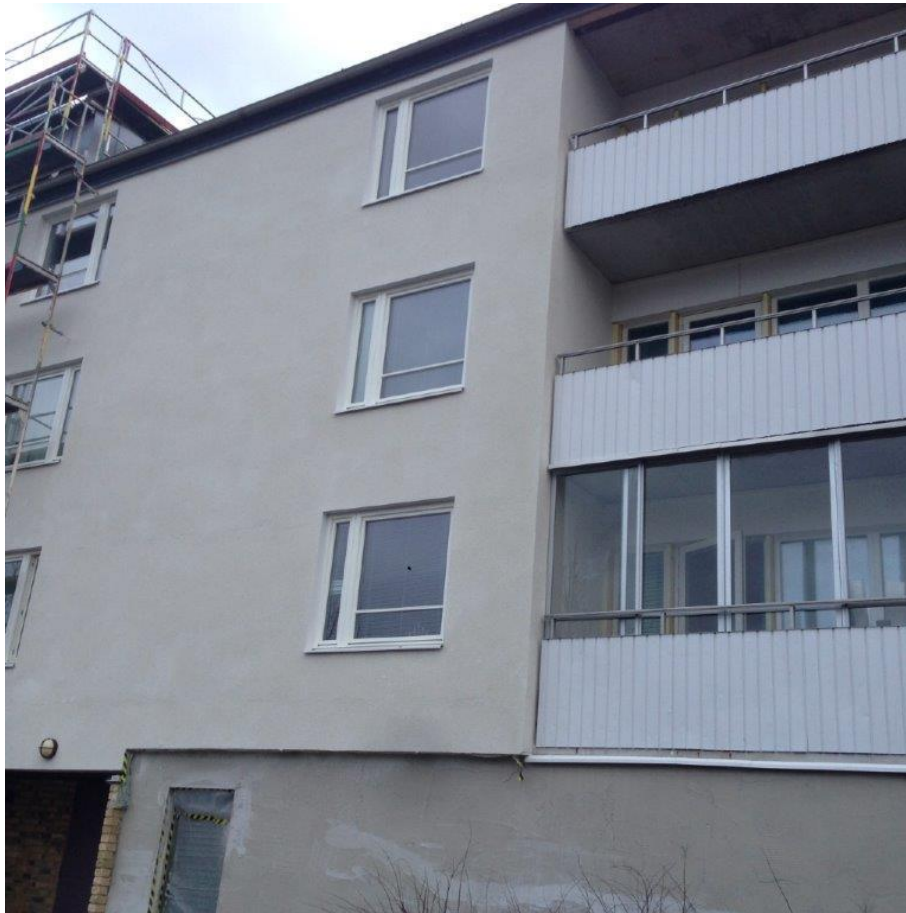
Puts på bottenvåning kvarstår.
