# Rekorderlig Renovering

Demonstrationsprojekt för energieffektivisering i  
befintliga flerbostadshus

Slutrapport för  
Brf Klubbåsen  
Klubbacken 25

Ettapp 3 Verifiering samt  
utvärdering av potential återladdning borrhål utarbetad av  
Per Kempe, Projektengagemang  
Granskad: Minna Glemme Lundvall, ÅF  
Oktober 2017; Reviderad januari 2018

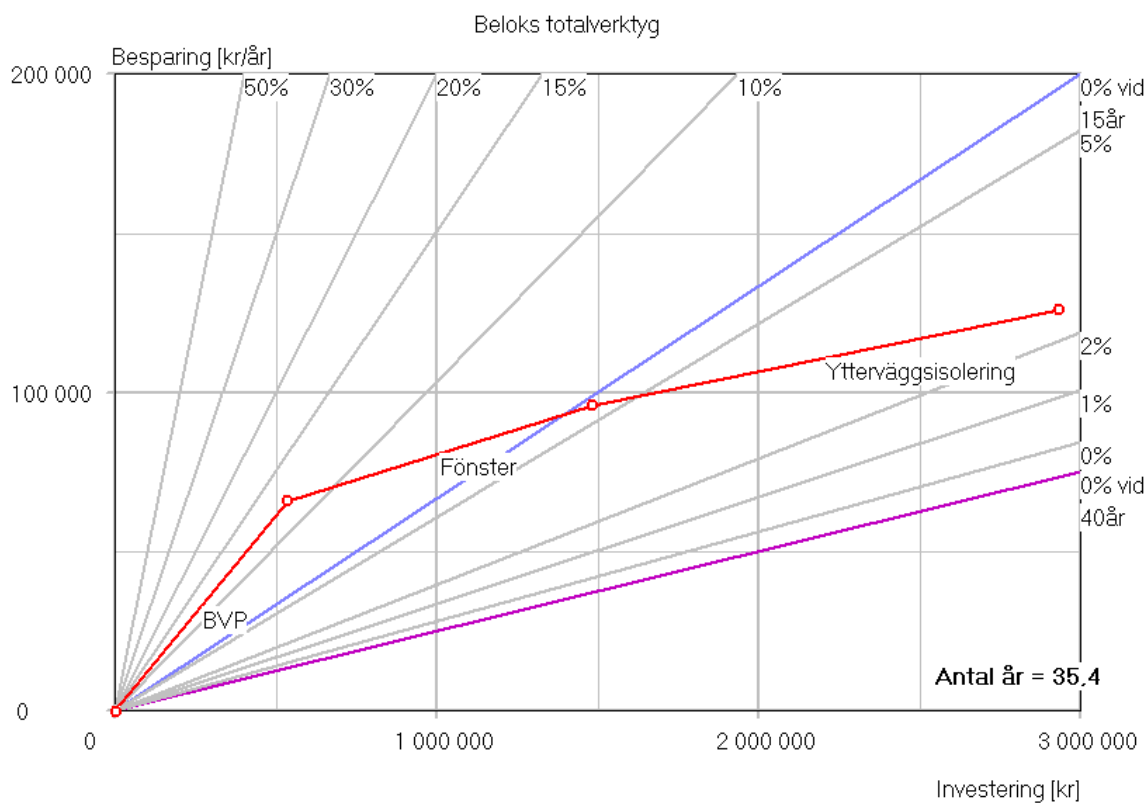
**Figur 6** Internräntediagram för åtgärds paket 3 (BVP) för Klubbacken 25.

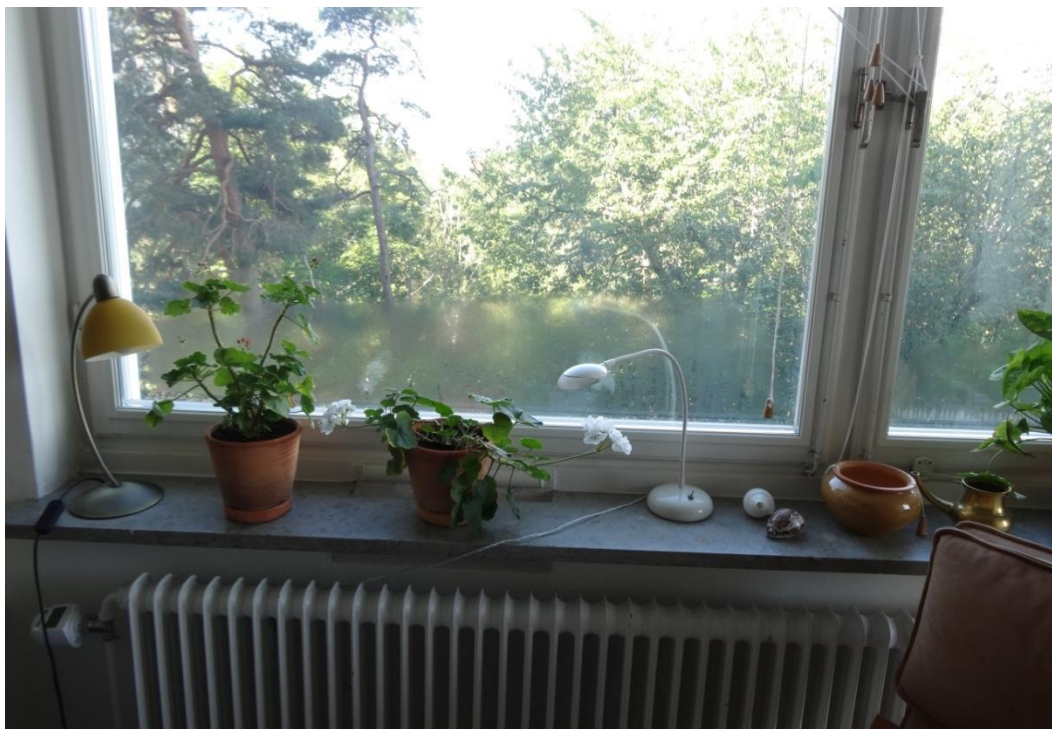
Figur 10 Isolerruta uppbyggd på insidan av innerrutan. Man kan i bilden se en extra list på glaset närmast bågen. Nedredelen av glaset har kondens på utsidan, vilket är en indikation på en välisolerat fönster.

1. Invändig isolerruta på alla fönster i lgh och lokaler utom vind och källare samt byte av fönster i porten till kassett samt förbättrad tätning. U-värdet för fönstret förbättras från 2,9 till ca 1,2 W/kvm,K. Kostnad ca 260 kkr.
2. Förbättrad tätning karm och vägg med akrylmassa i samtliga lgh och lokaler. Detta utfördes februari 2014. Kostnad ca 20 kkr

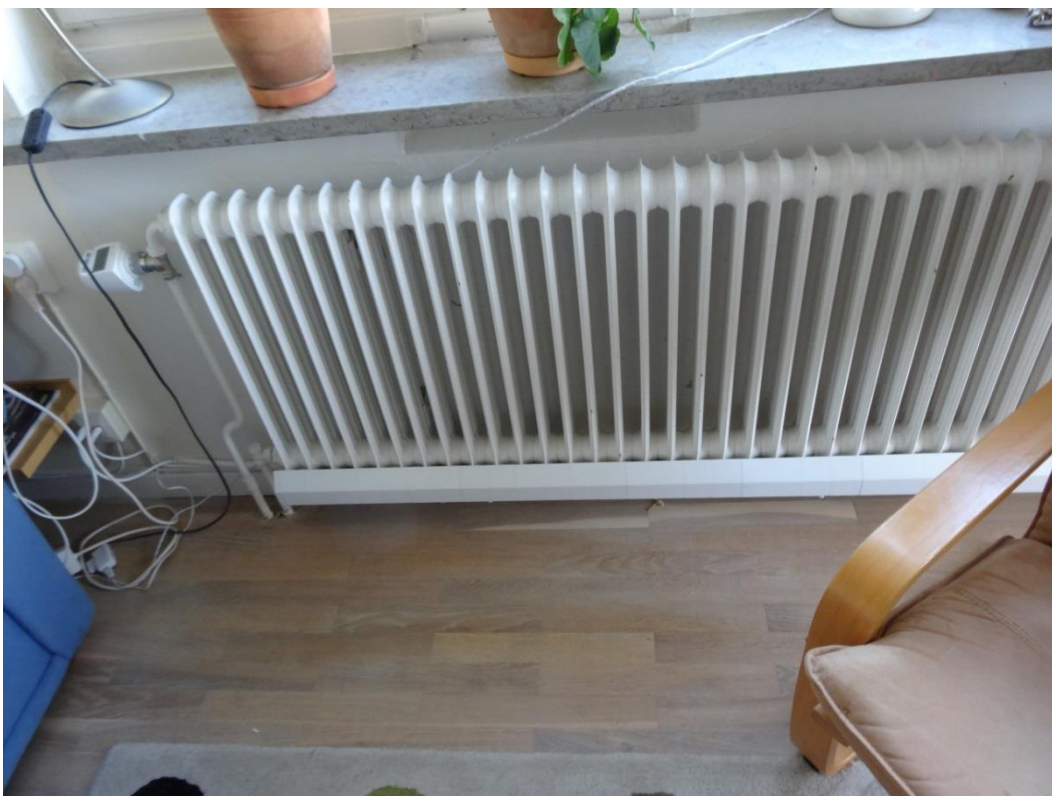
Figur 11 Elementfläktar är monterade i underkant av radiatorerna för att öka den konvektiva värmeavgivningen från radiatorn. Ett svagt ljud hörs från fläkten. Ljudnivåerna i rummen är ej uppmätta.

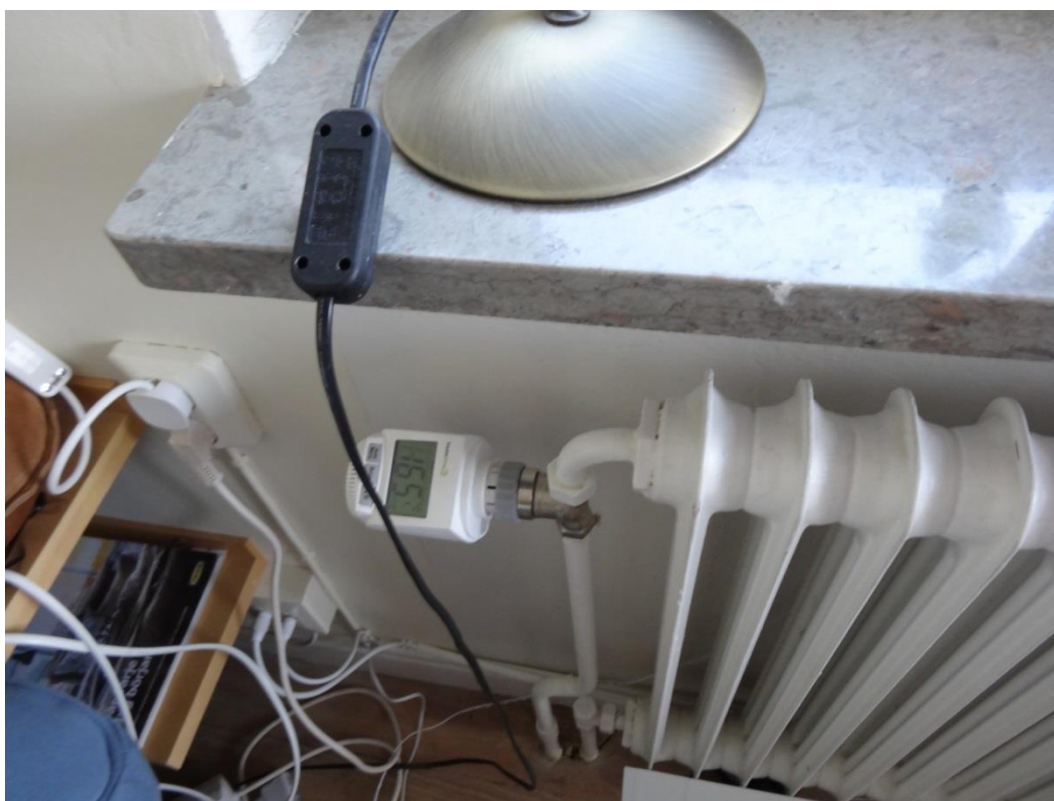
Figur 12 Digital radiatortermostat

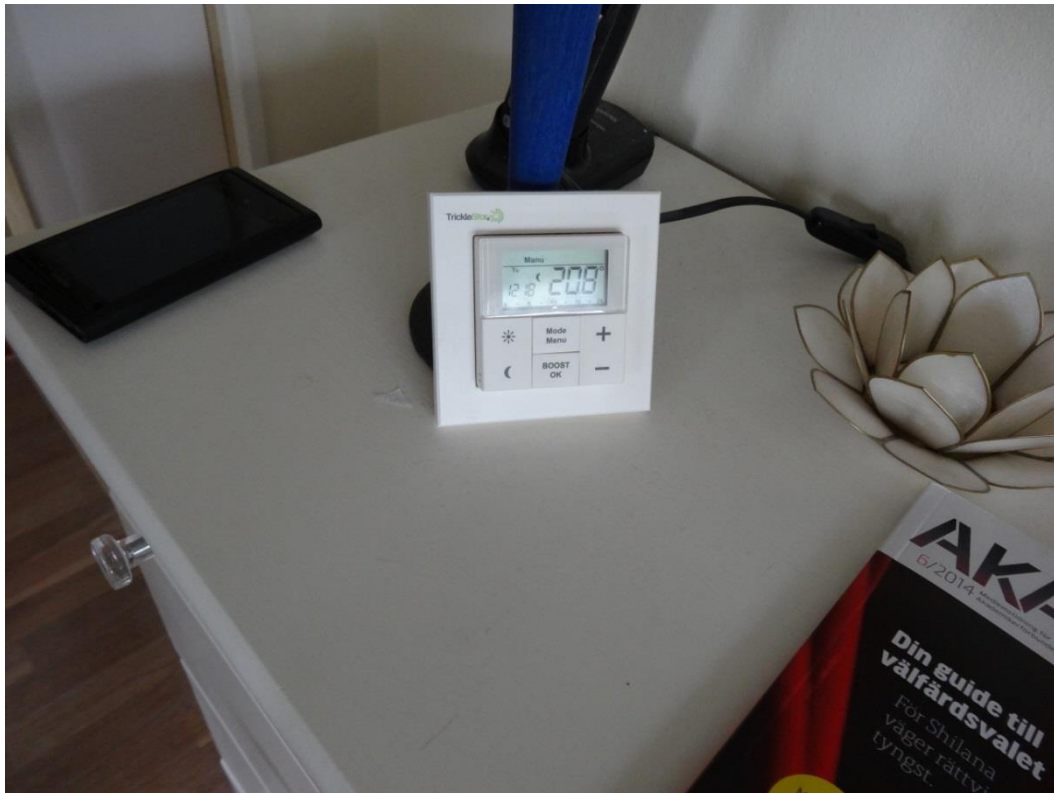
Figur 13 Temperaturstyrning av den digitala radiatortermostaten

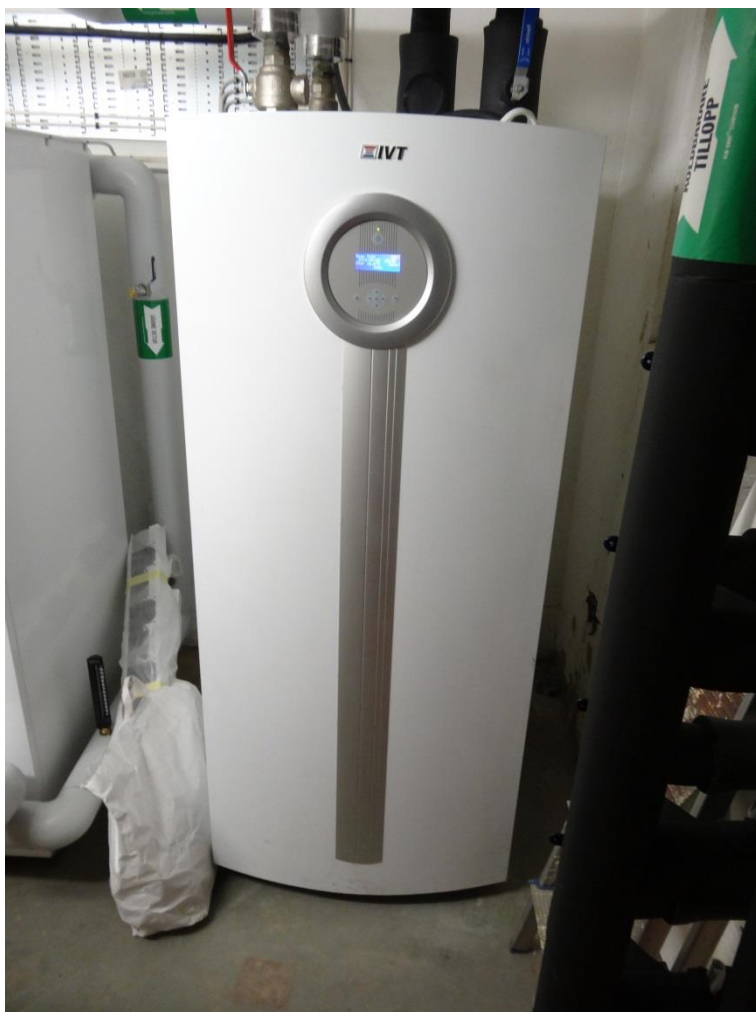
Figur 14 Bergvärmepump, IVT D43, installerad i källaren

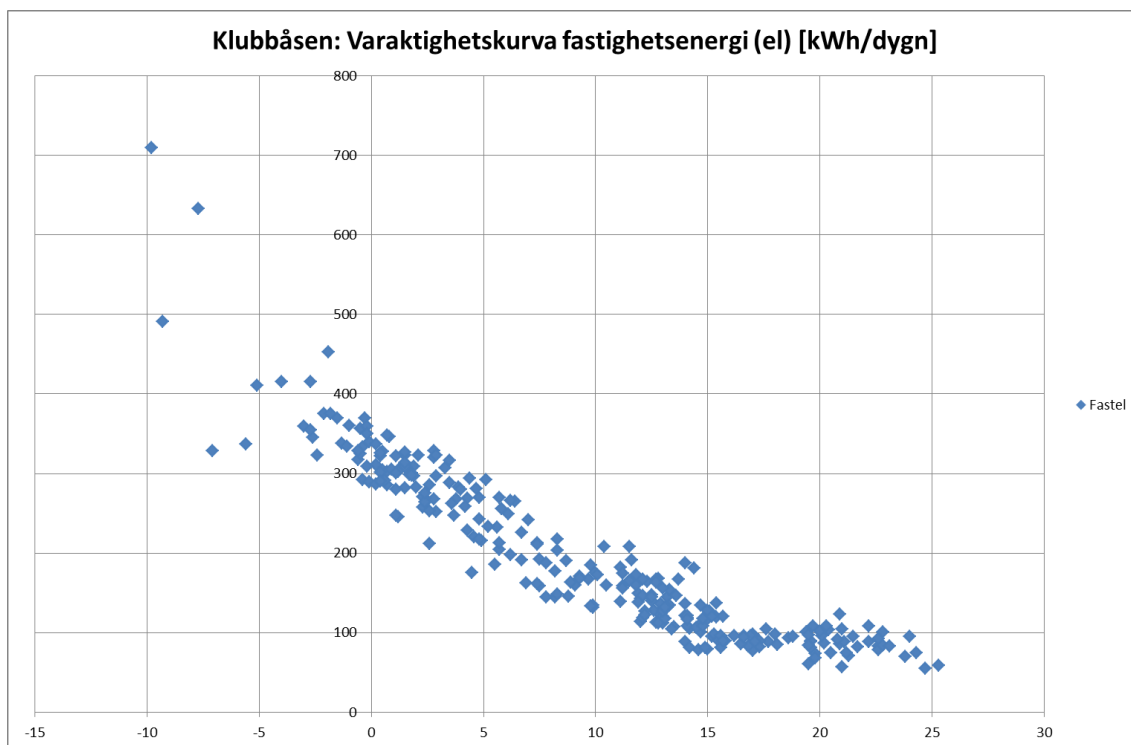
Figur 17 Köpt fastighetsel vs utomhustemperaturen 14 maj 2014– 22 februari 2015

I figur 19 har man slagit ihop figur 17 och figur 18 elanvändning till VP är kompletterad med övrig fastighetsel och i princip delat upp den köpta fastighetselen i tre delar: Tute >16 °C, 1 °C < Tute < 16 °C samt kallare är +1 °C.

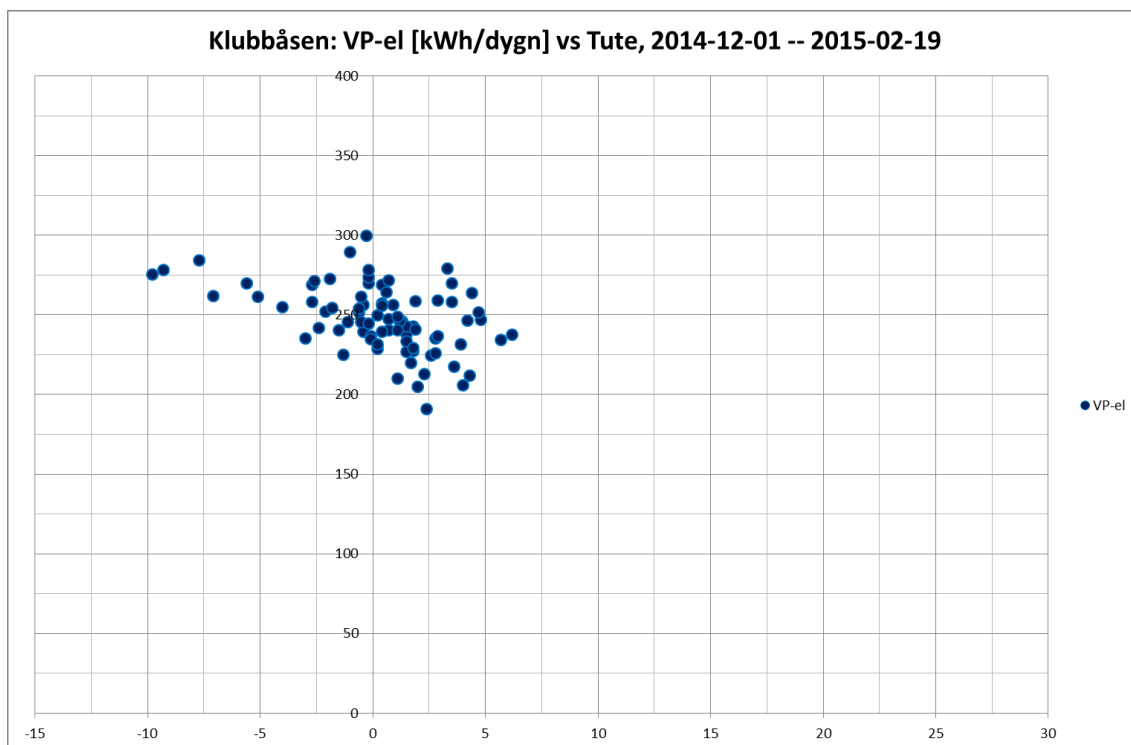
Figur 18 Klubbåsen egna loggning av VP elanvändning vs utomhustemperaturen 2014-12-01 – 2015-02-19. Obs! Annan skala på y-axeln i figur 17.

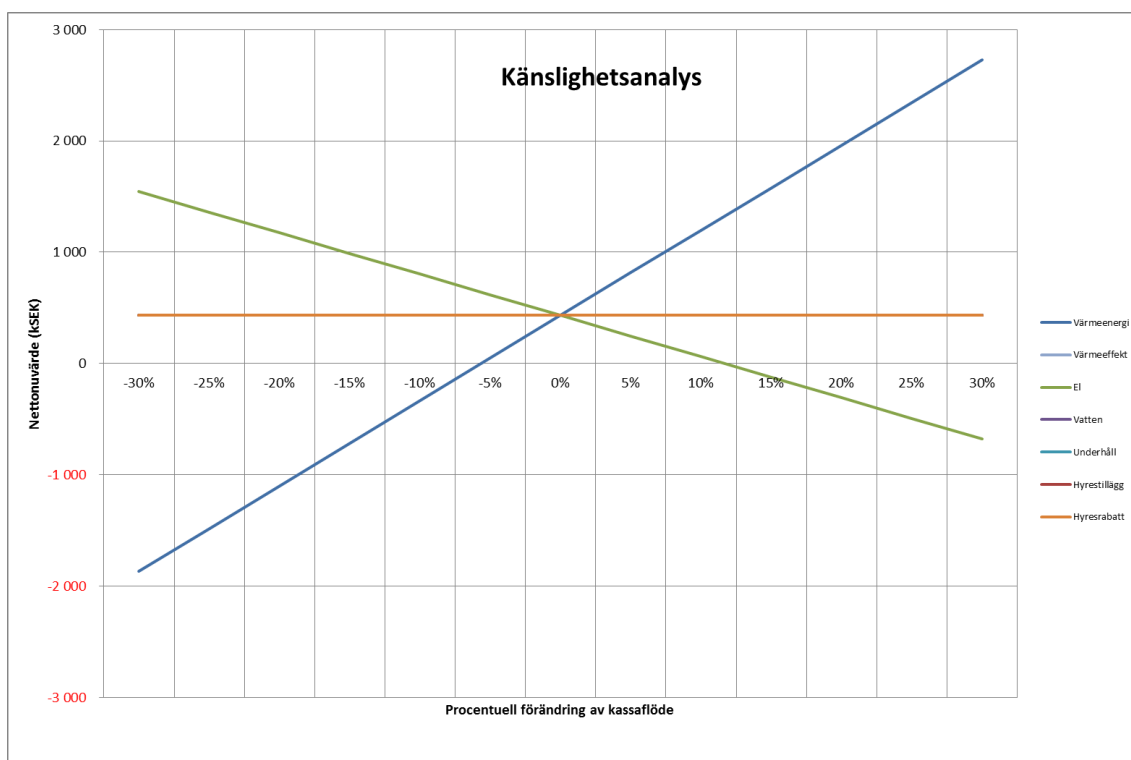
Figur 23 Känslighetsanalys för beräknat resultat

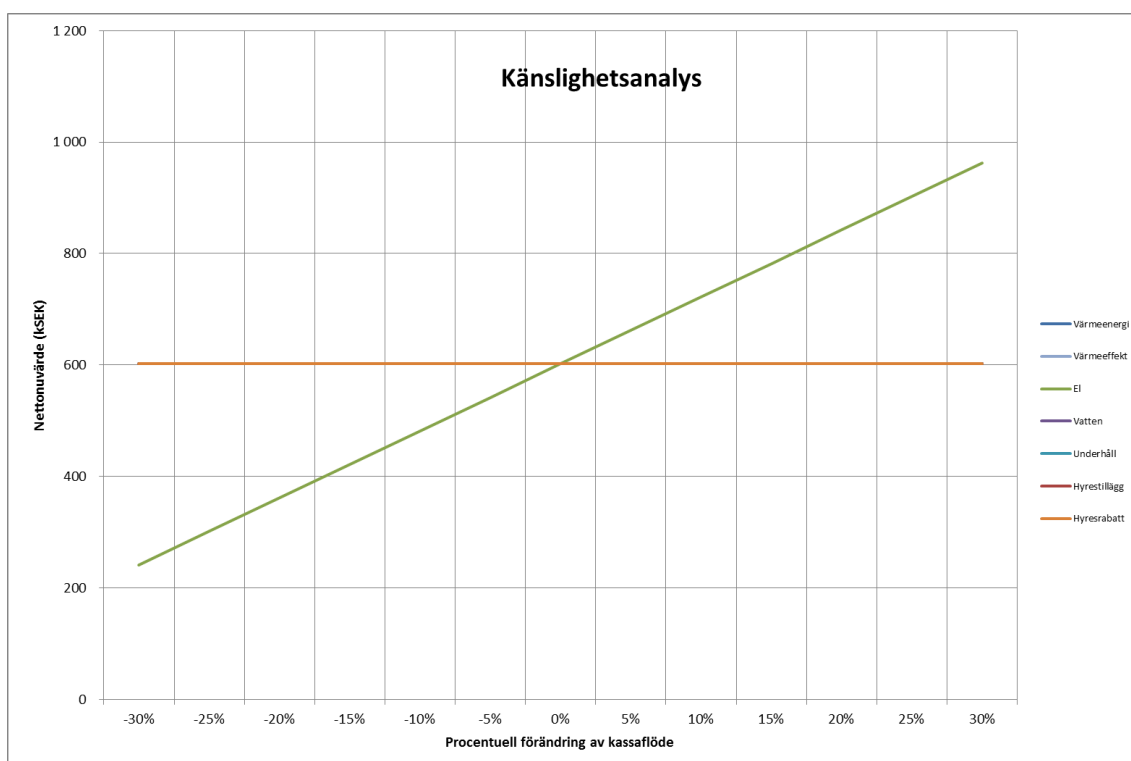
Figur 24 Känslighetsanalys för solcellsinstallation

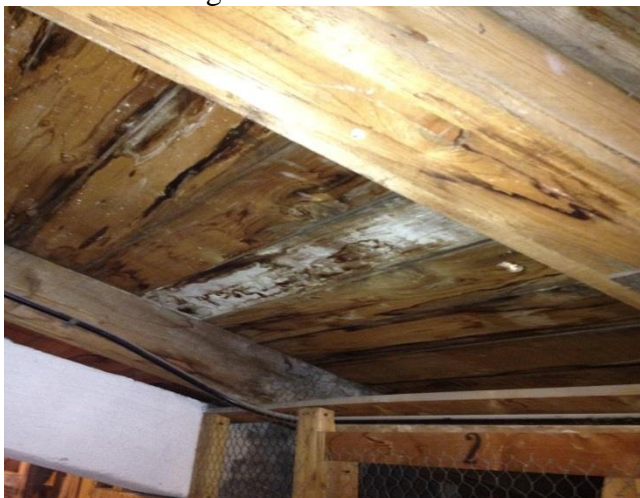
Kallvind. Ytliga skador från fukt

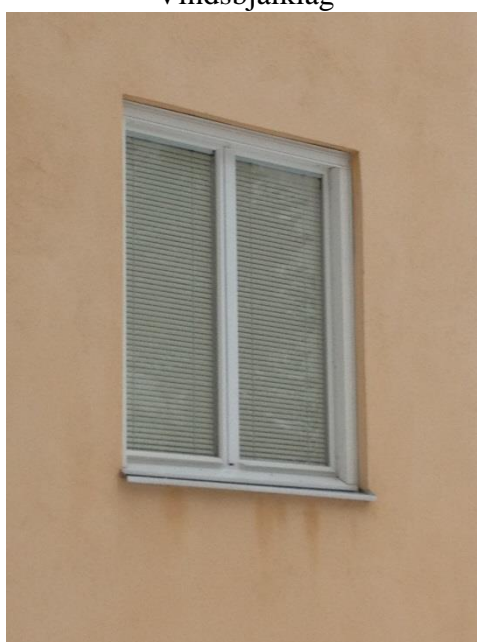
Fuktfläckar på fasad

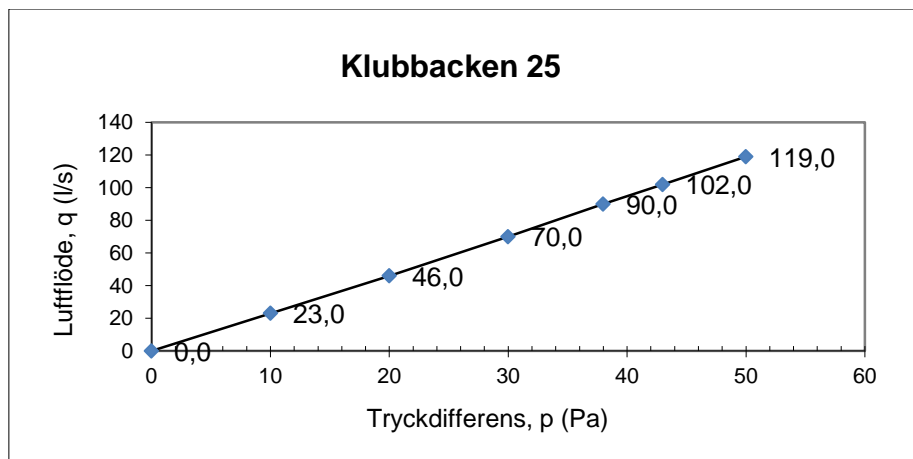
- Byggnadens luftläckage blev vid **-50 Pa, 0,87 l/s m<sup>2</sup><sub>Aom</sub>**

Figur 25 Uppmätt läckflöde vid olika tryckdifferenser.

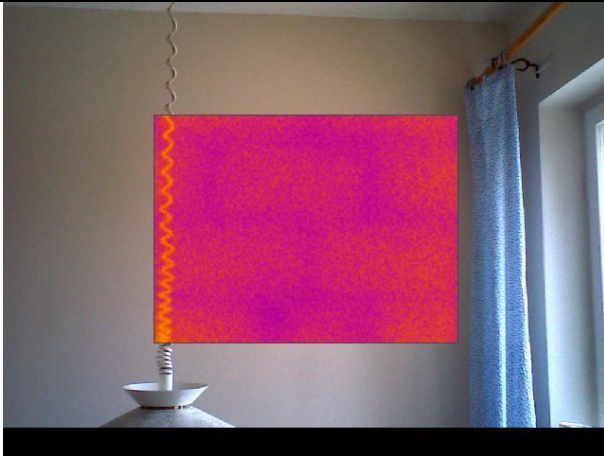
<p>Mellanvägg</p> <p>Yttervägg utav murblock</p>

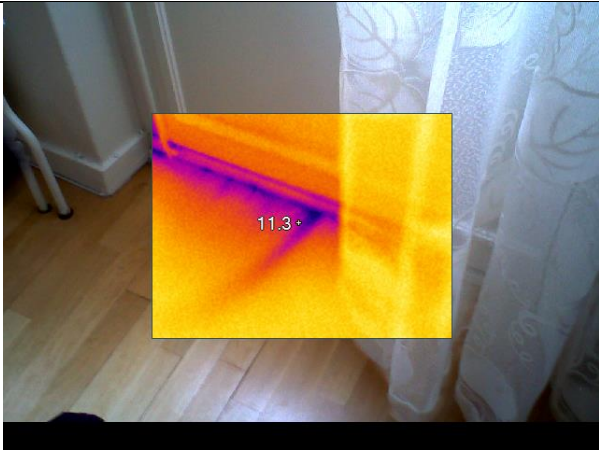
<p>Golv vid balkongdörr</p> <p>Fuktmärken på parkettgolv och luftinläckning</p>

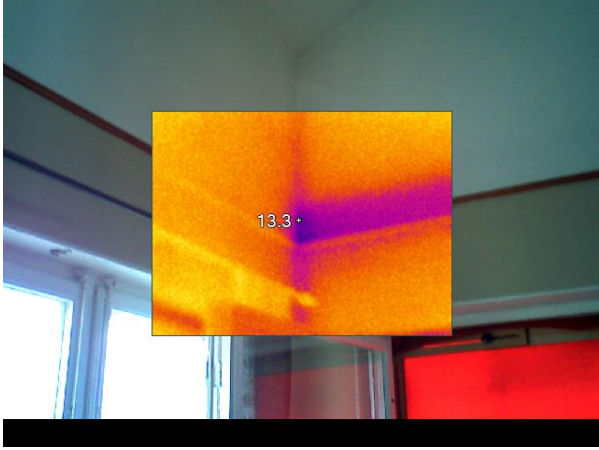
<p>Bjälklag etagelägenhet</p> <p>Tydlig köldbrygga vid bjälklagskant</p>

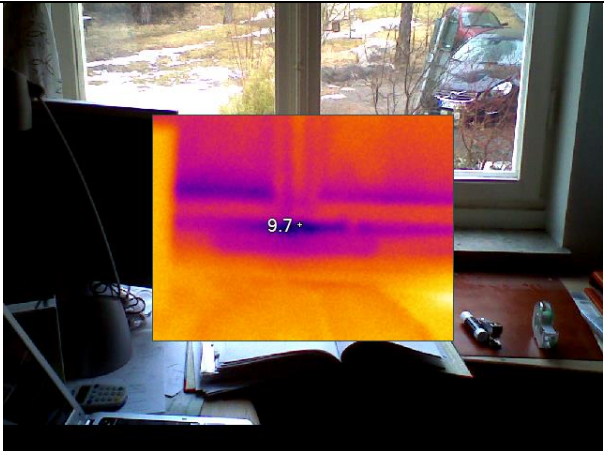
A thermal image showing a window with a value of 9.7. The image is overlaid on a photograph of a desk with a computer monitor and keyboard. The window shows a bright yellow/orange area, indicating high heat loss.	<p>Öppningsbara 2-glasfönster Otätheter i tätningslist och drevning</p>

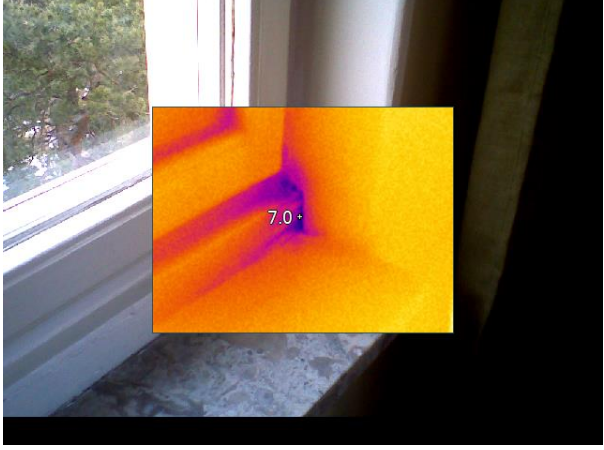
A thermal image showing a window with a value of 7.0. The image is overlaid on a photograph of a window sill and frame. The window shows a bright yellow/orange area, indicating high heat loss.	<p>Öppningsbara 2-glasfönster Otätheter i tätningslist och drevning</p>

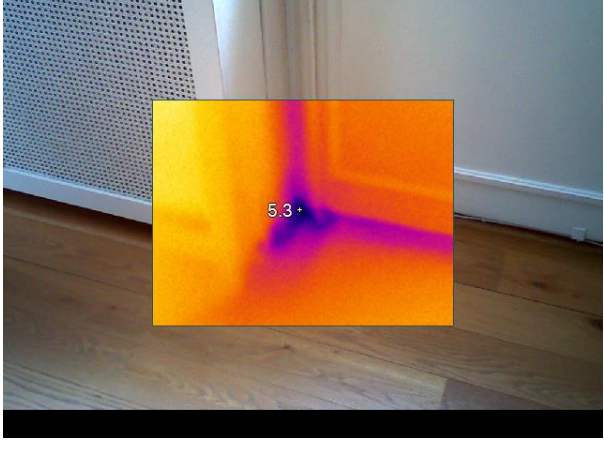
A thermal image showing a balcony door with a value of 5.3. The image is overlaid on a photograph of a wooden floor and a white wall. The door shows a bright yellow/orange area, indicating high heat loss.	<p>Fransk balkong etagevåning Otät balkongdörr</p>

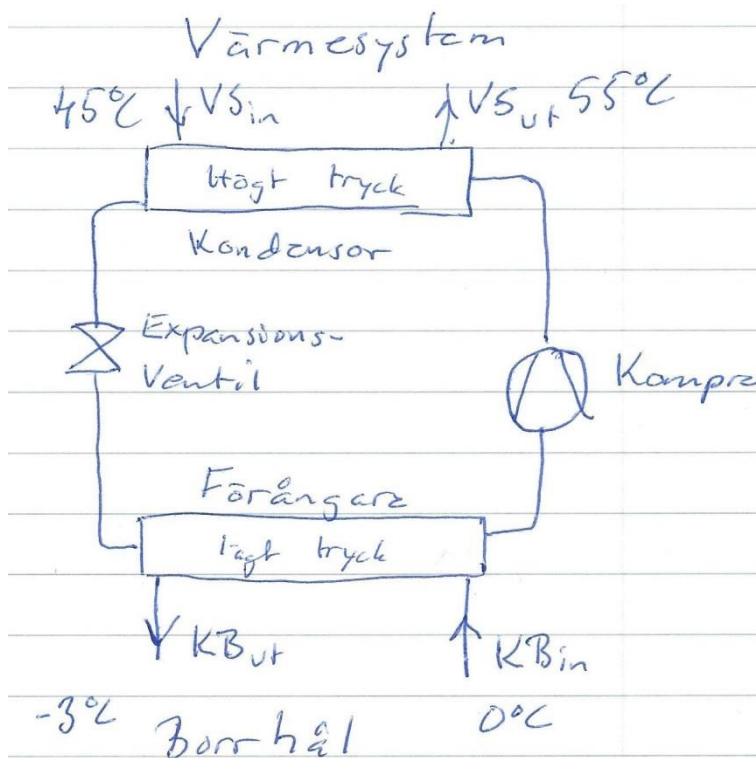
Värmepumpen är beroende av att ha en temperaturdifferens mellan köldmediet och värmesystem/köldbärare, för att värme skall kunna överföras i kondensorn respektive förångaren. Det är därför som temperaturnivåerna är viktiga för värmepumpens funktion.

Figur 26 Schematisk skiss över värmepumpens funktion

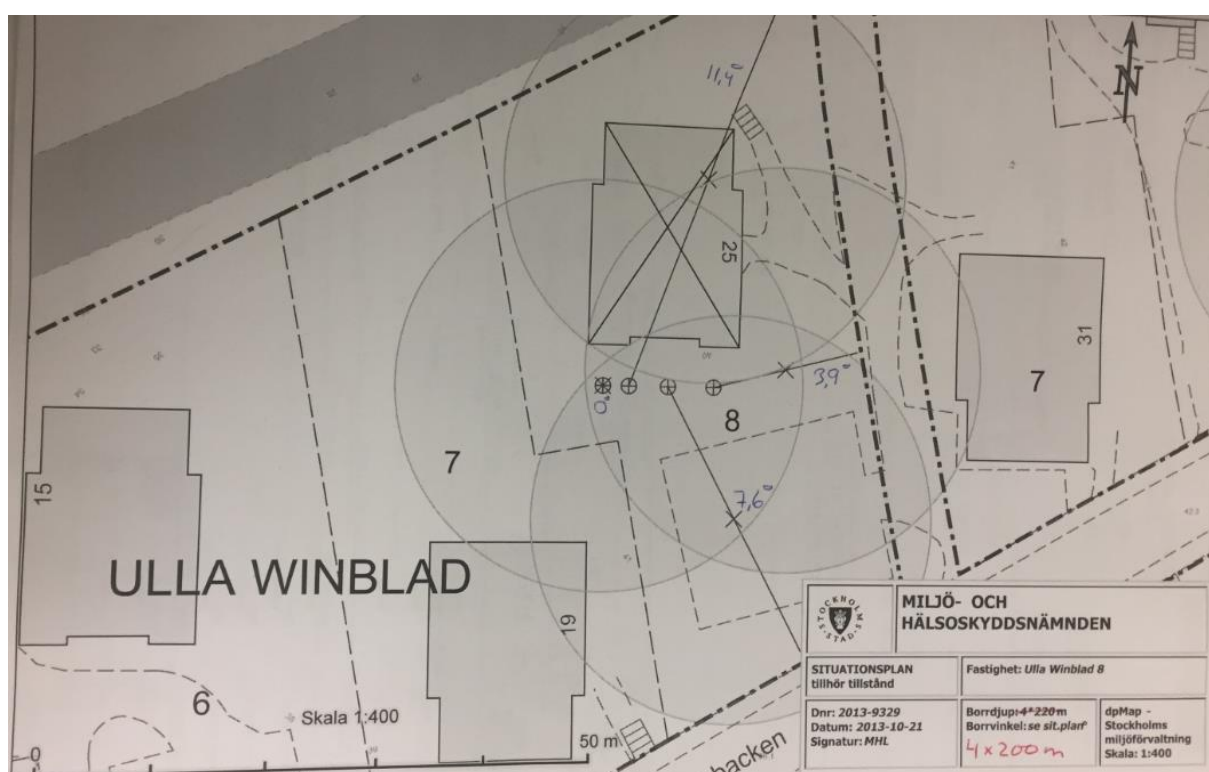
Figur 27 Situationsplan över borrhål till Brf Klubbåsens bergvärmepump.

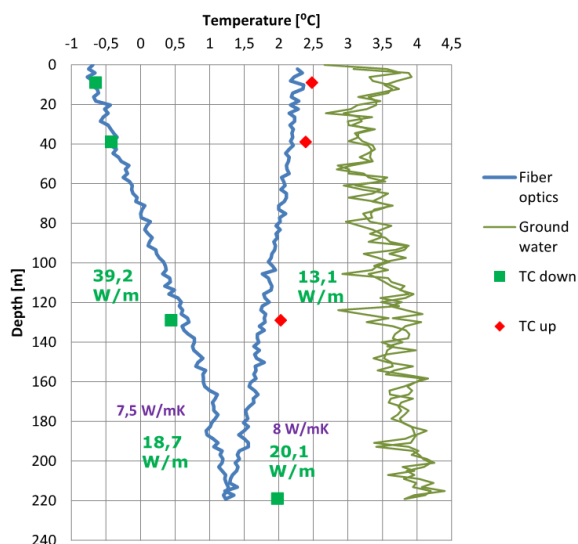
0,81 l/s  
Effekt = 11,4 kW, 25,9 W/m  
Re = **6003**

Figur 33 Bild på temperatur i belastat borrhål i Stockholmsområdet Jose Acona, KTH Energiteknik, presentation från 2011

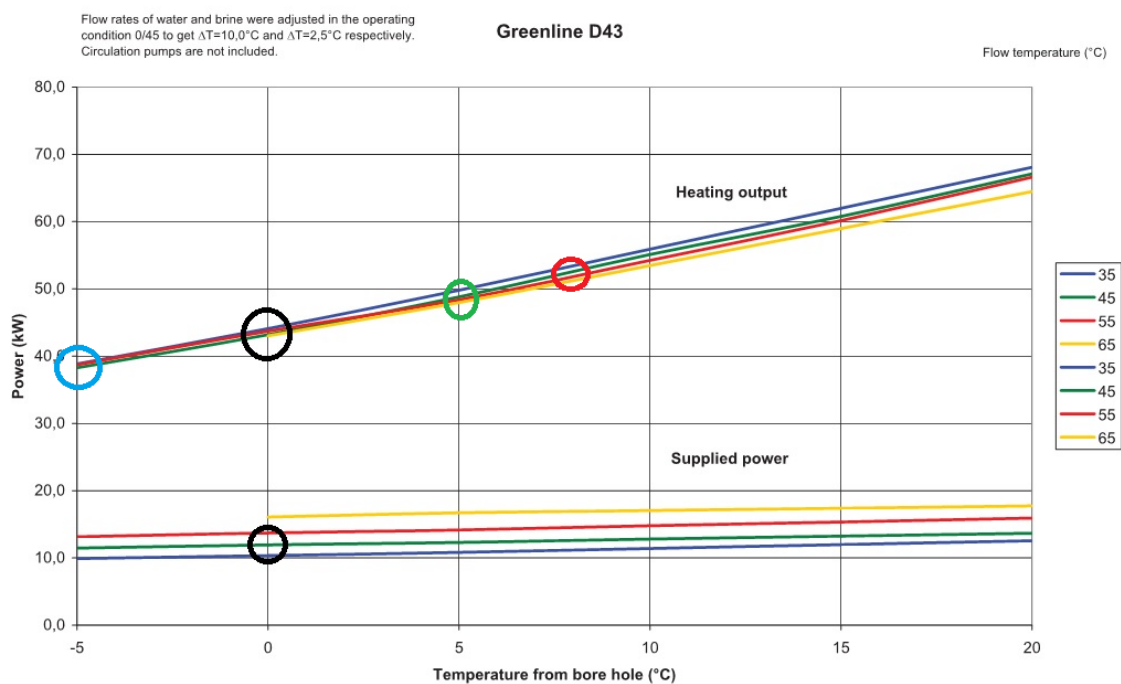
Den röda cirkeln med +8 °C från borrhålen via återladdning blir avgiven värmeeffekt från värmepumpen 53 kW och ett litet tillskott från elpanna erfordras. Den temperaturen har brf Sicklahus, 309 lgh, från sin värmepumpsanläggning med 60 borrhål på 250 meter med frånluftsåtervinning och ett överordnat styrsystem till värmepumpsanläggningen som styr deras sex undercentralerna. Kostnad 25 miljoner som är beräknat återbetald på ca 10 år.

Figur 50 IVT Prestandadiagram Greenline D43
