Kv Trettondagen 1

Uppföljning av byggnadsteknik och energianvändning

Utarbetad av
Per Levin, Projektengagemang
Torbjörn Kumlin, Stockholmshem

Slutrapport
December 2015

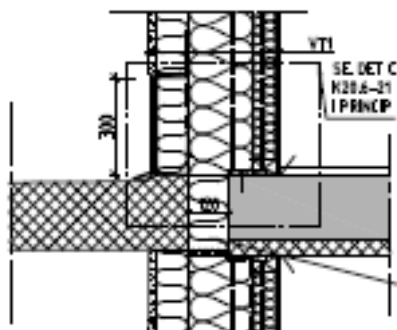
Figur 3 Detalj av ytterväggskonstruktion vid balkongplatta.

Konstruktionerna är utförda med speciell hänsyn till att undvika köldbryggor vid balkonger och bjälklagskanter. Ett exempel visas i figur 3. Konstruktionernas U-värden framgår nedan.

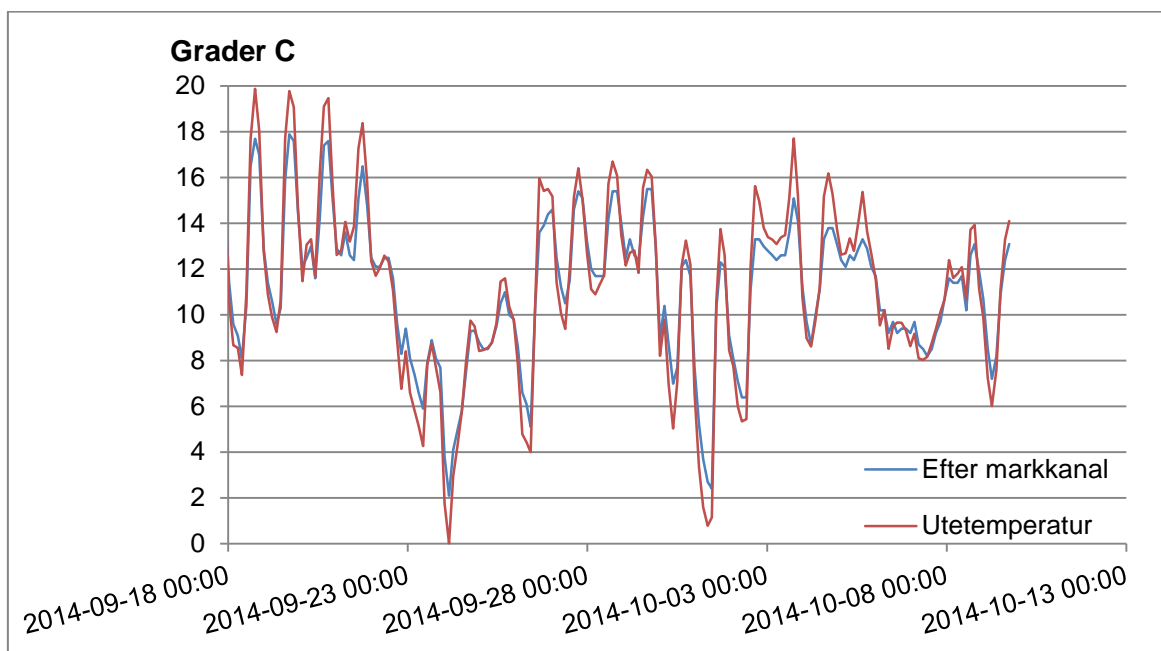
Figur 12 Temperaturvariationer under september-oktober 2014. Markkanalen jämnar ut temperaturen något.

I figur 11 visas temperaturen efter jordkanalen som en funktion av utetemperaturen. Här syns inverkan av jordkanalen framförallt vid höga och låga utetemperaturer, dvs kanalen jämnar också ut temperaturerna, vilket visas i figur 12 för en 2-månadersperiod. Detta innebär fördelar i form av minskat effektbehov vid köldknäppar och troligen också minskad avfrostning av värmeväxlarpaketet.

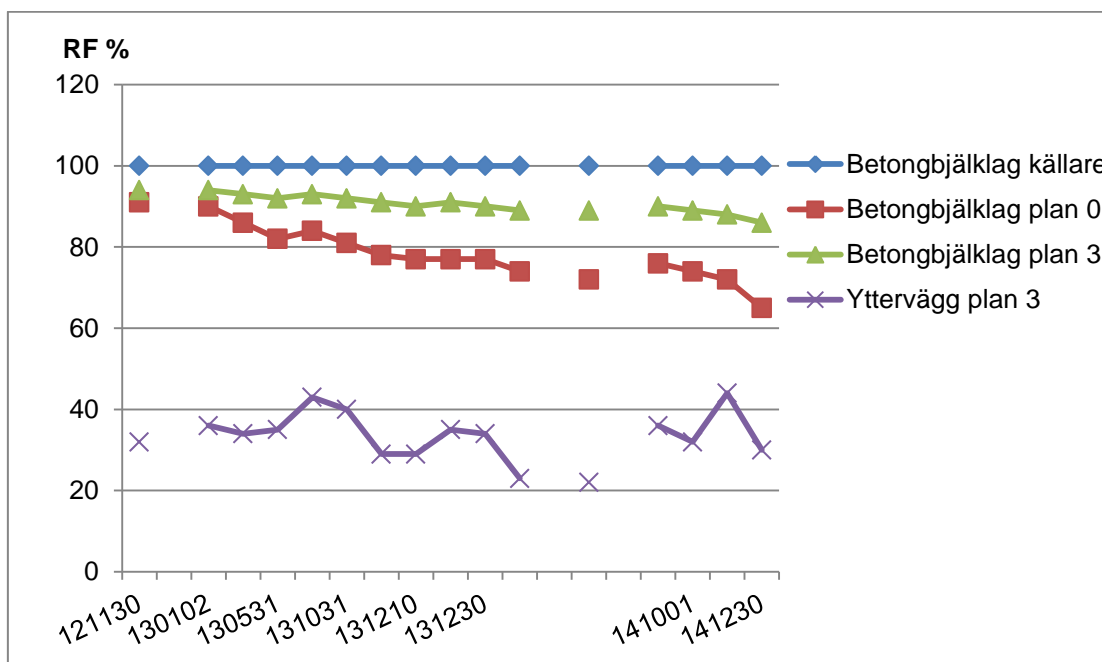
Figur 16 Relativ fuktighet i konstruktioner de två första åren.

I figur 16 redovisas uttorkningen de första två åren. Den lätta utfackningsväggen på plan 3 är i princip torr från början och visar svängningar beroende på uteklimatet. Betongbjälklaget i källaren ligger mycket nära grundvattennivån och torkar därför inte ut alls. Byggnaden är beroende av att grundvatten och tillrinnande ytvatten pumpas bort. Vid något tillfälle har pumpen inte fungerat, vilket resulterade i att källargolvet översvämmades. Nu har ytterligare en pump installerats som back-up. Övriga betongbjälklag torkar ut sakteliga. Uttorkningen på plan 0, barnvagnsrum med rå betongyta, torkar ut betydligt fortare än på plan 3, i bjälklag vid trapphuskorridor, som är täckt med plastmatta.

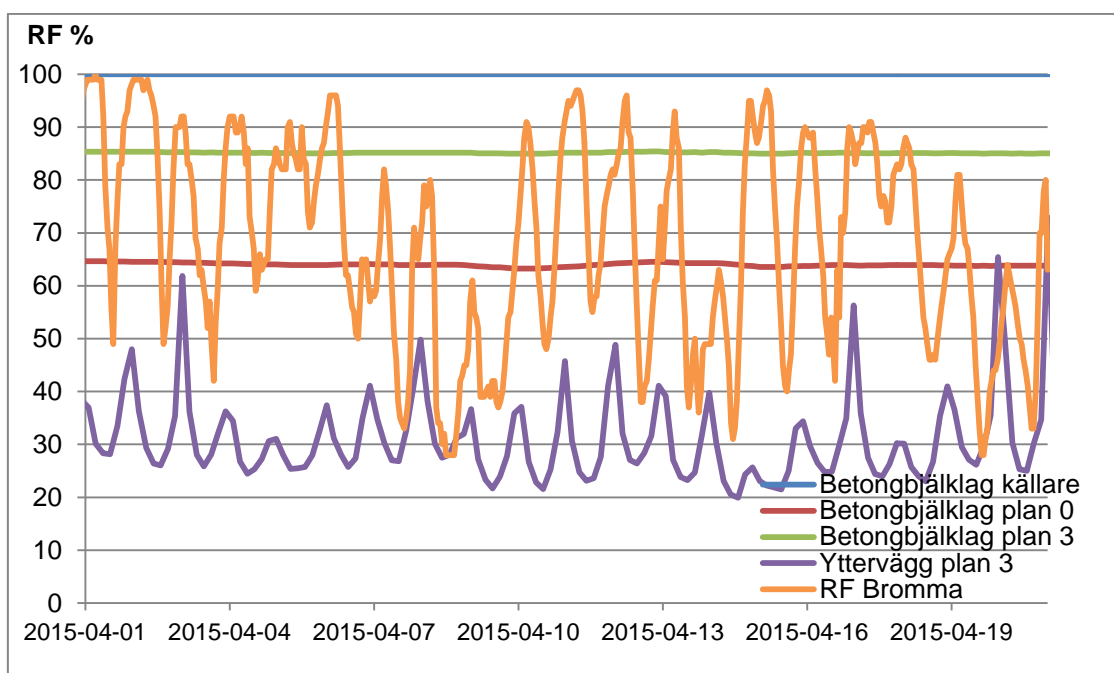
Figur 17 Relativ fuktighet i konstruktioner en treveckorsperiod i april.

I figur 17 visas resultat vid loggning för en treveckorsperiod i april 2015. Här syns att relativa fuktigheten i utfackningsväggen (placerad bakom köksskåp) påverkas av yttre förhållanden. Hur långt ut i väggen som givaren sitter har ej dokumenterats och inte gått att få reda på. I diagrammet har som jämförelse inlagts uppmätt relativ fuktighet vid Bromma flygplats från samma period. Fukten i betongbjälklagen påverkas som synes inte.

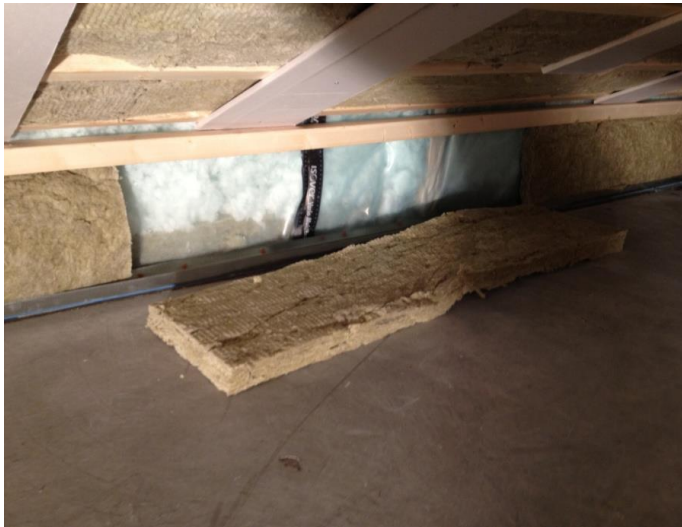
Andra detaljer som var svåra att täta var anslutningar mot takfönster, brandluckor och hisstopp.

Tätning vid takfot mot varmt utrymme.

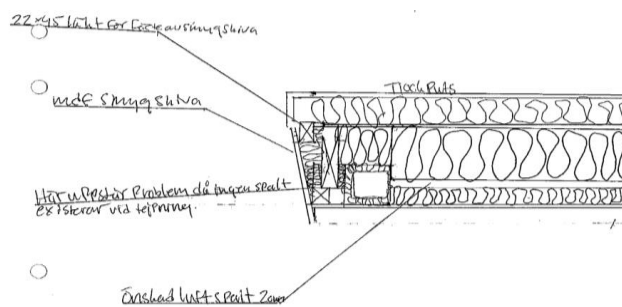
En speciell utredning genomfördes där snickarna intervjuades om detaljarbetet. Fönstersmygarna, vilka är vinklade inåt för att få bättre ljus insläpp i lägenheterna, var den detalj som kommenterades mest.

Skiss på utförande av sned fönstersmyg

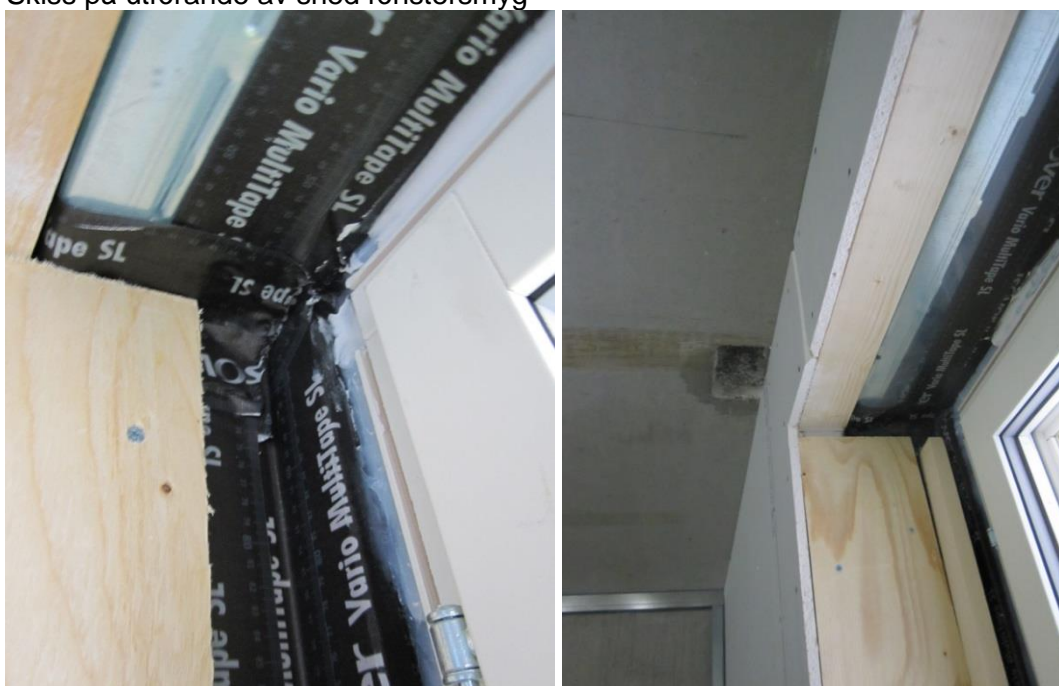
Tätning i fönstersmyg.

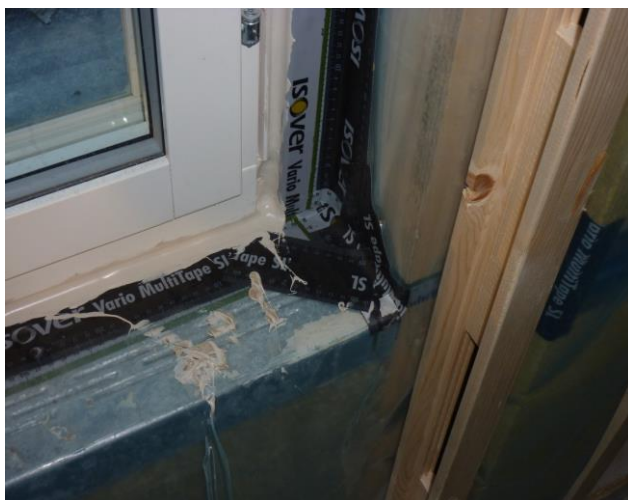
Komplettering med fogmassa.

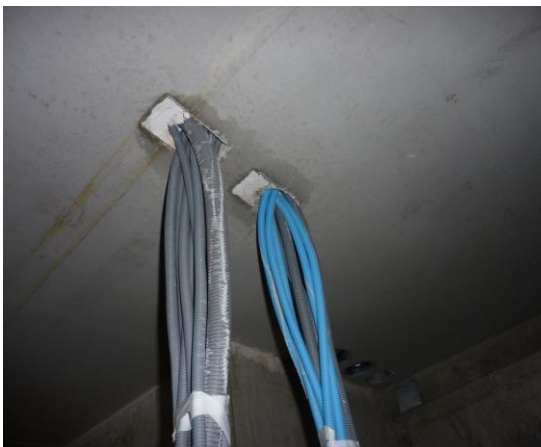
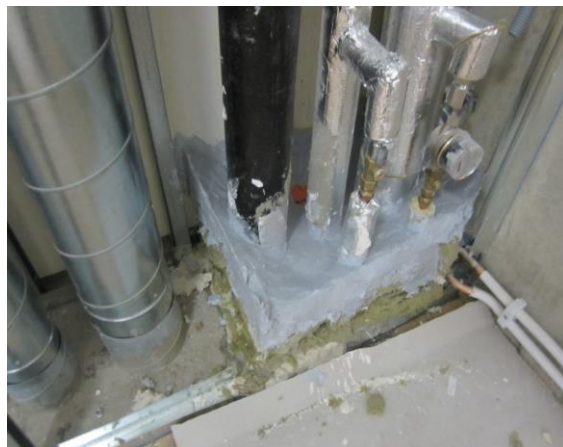
Installationsgenomföringar i bjälklag.

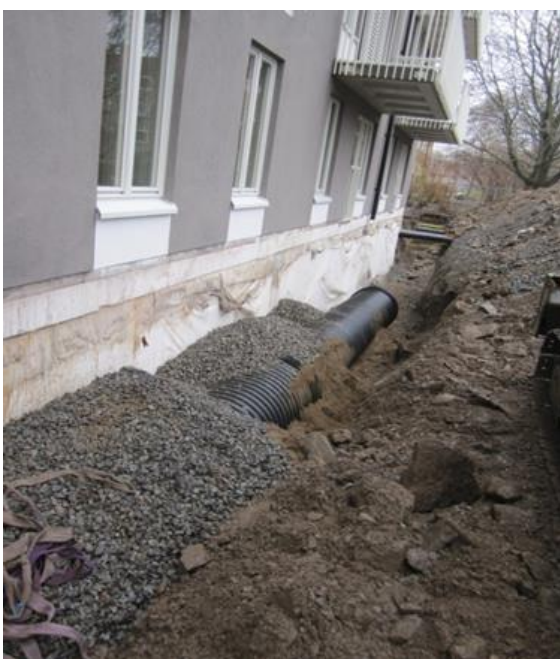
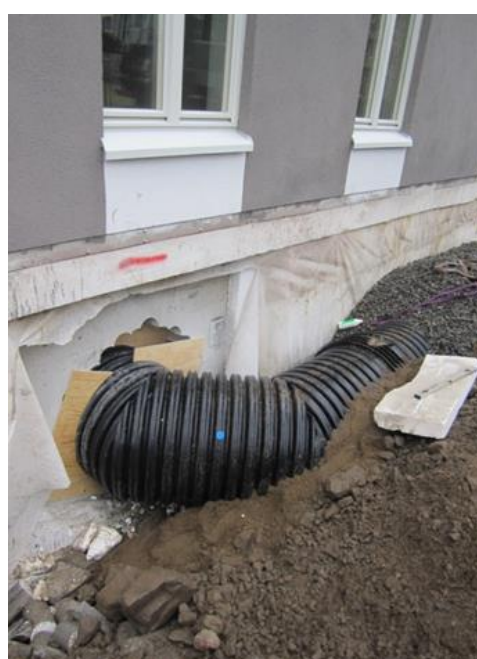
Energibesparing från tilluftskanalen i mark är i stort sett obefintlig. Däremot kan i storleksordningen 1-3 kW maxeffekt sparas (på timvärden). Avfrostningen minskar också samt att viss avfuktning av uteluften sker genom kondensering i markkanalen. Invändig kontroll av kanalen har beställts men ännu ej genomförts.

Markkanal för tilluft.

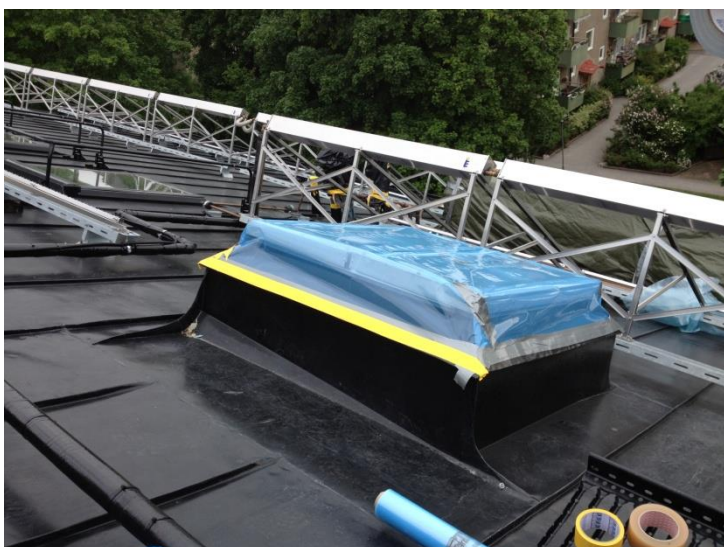
Tätning av ännu ej installerad taklucka vid tryckprovning.
