Omtanken – Sigtunahems plan för framtiden

Fuktrisk tilläggsisolering 2008-11-18, rev. av version 2008-10-02

Beskrivning av fuktmätningar på Norrbackavägen 23

Bilder på hus och åtgärder

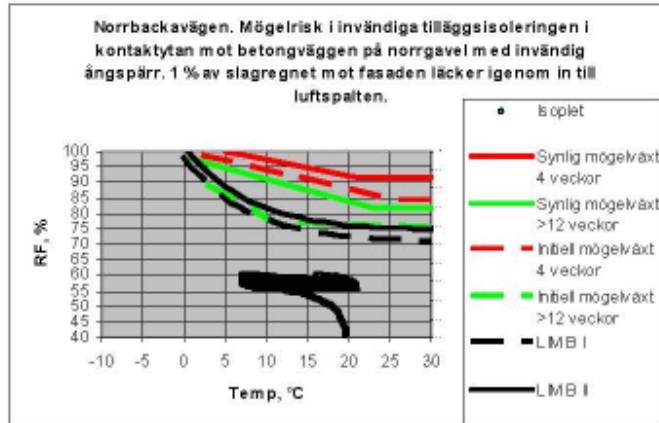
Diagram 5. Med plastfolie "utanför" gipsskivan. 1 % av slagregnet beräknats ha läckt genom skalmuren. Prickarna redovisar RF och T för varje timma under 5 år.

Av gjorda beräkningar att döma föreligger ingen risk för mikrobiell aktivitet i den invändiga tilläggsisoleringen.

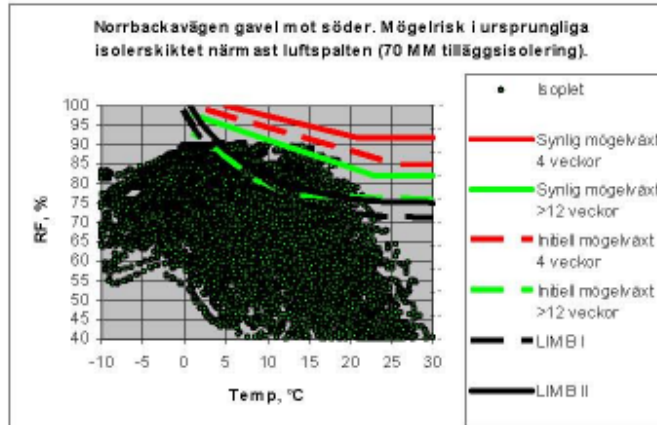
Diagram 7. . Mögelrisk i tilläggsisolerad gavelvägg mot söder. Prickarna redovisar RF och T för varje timma under 3 år.

I den yttre ursprungliga värmeisoleringen finns risk för att mikrobiell växt kan uppstå. Mineralull är dock inte särskilt mögelbenägen; se tabell 1.

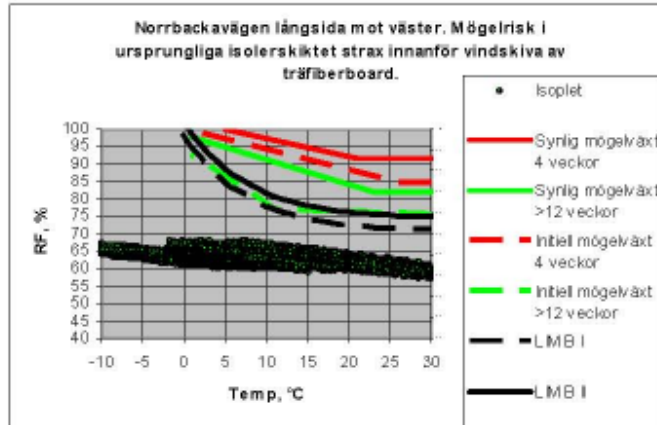
Diagram 13. Västerfasad; isolerskiktet närmast träfiberskivan.

Risken för mikrobiell växt i långsidornas värmeisolering efter tilläggsisolering bedöms som försumbar.

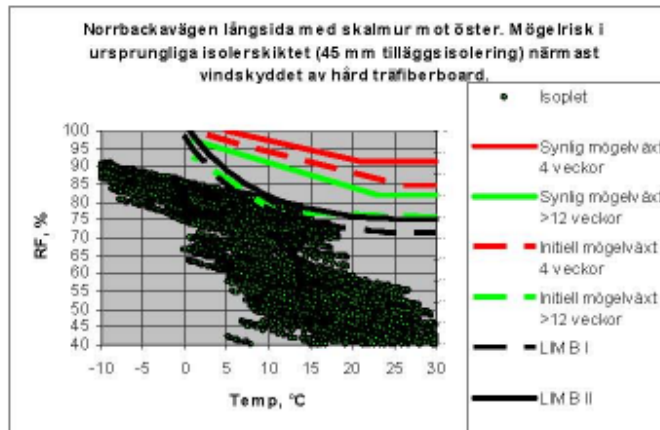
Diagram 20. Österfasad med skalmur. 45 mm tilläggsisolering på insidan

Skillnaden mellan att tilläggsisolera med 45 mm istället för 70 mm är ytterst marginell vad gäller fuktsituationen enligt beräkningarna i Wufi 4.2.

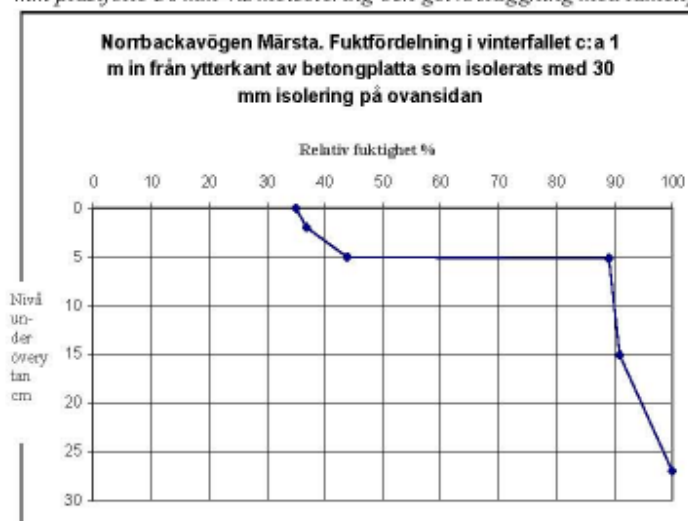
Diagram 27. Fuktfordelning vinterfallet i randen på betongplattan som belagts med 0,2 mm plastfolie 30 mm värmeisolering och golvbeläggning med lamellparkett.

Sommarfallet uti randzonen liknar i stort sett scenariot för betongplattans mitt. Vinterfallet ser ut fuktsynpunkt mer gynnsamt ut. Omfördelningen mellan vinter och sommarfallet är svårkalkylerat. Man kan nog räkna med att sanningen blir något mitt emellan.

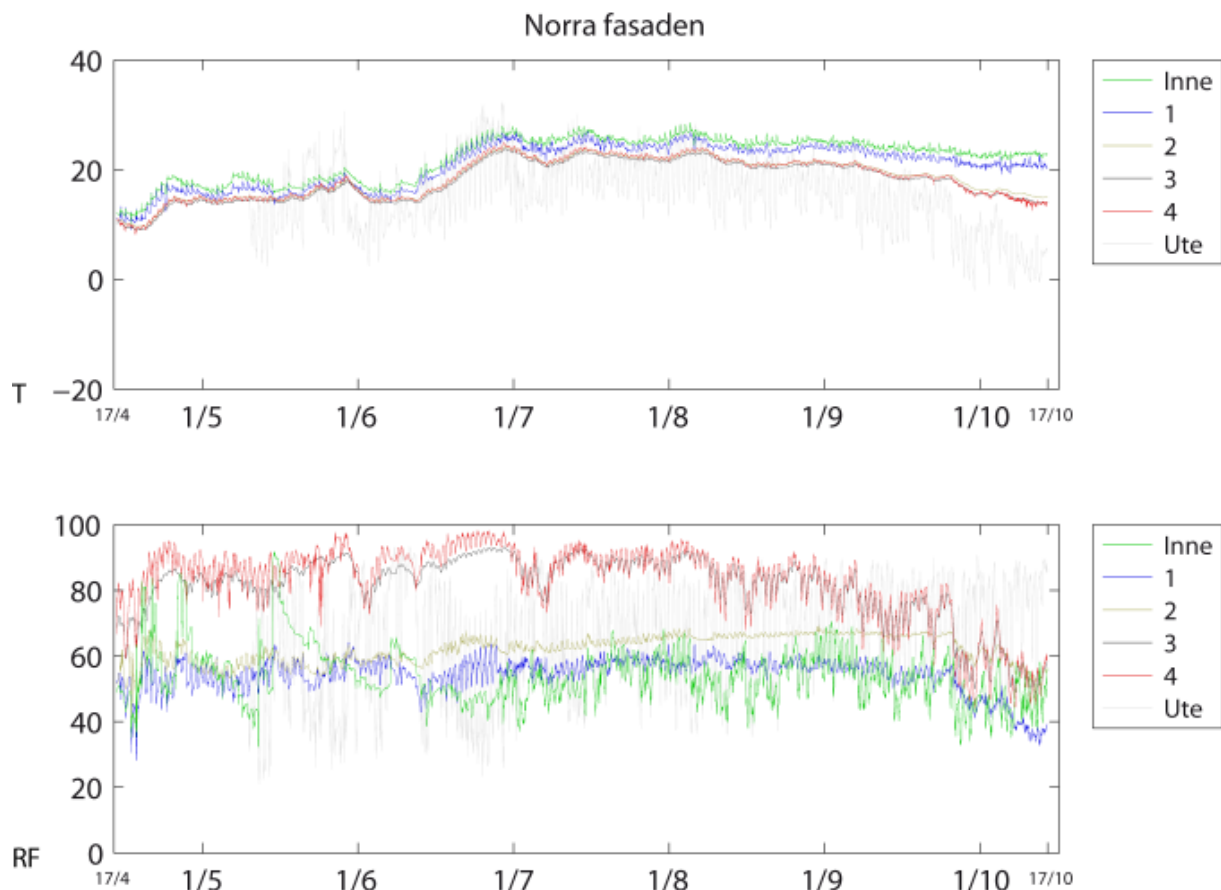
Figur 7 - Exempel på temperatur och relativ fuktighet i ett väggsnitt under ett halvår.

Figur 7 visar mätdata från ett snitt genom den bärande norra fasaden (se figur 2). Till exempel syns det hur den relativa fuktigheten på teglets insida (röda kurvan) sjunker när temperaturen utomhus sjunker under oktober.

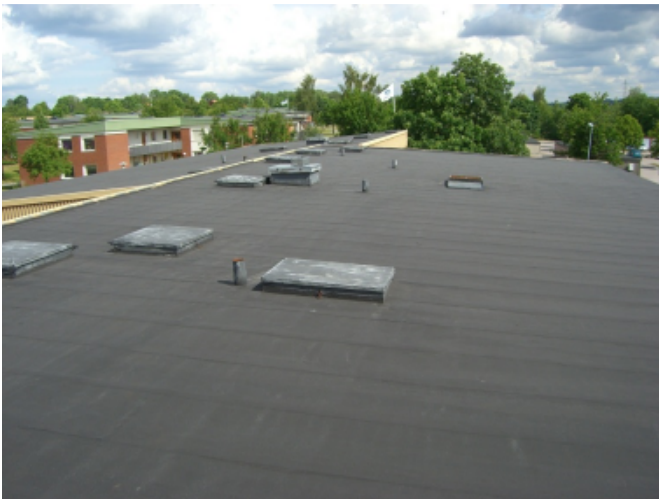
Tak före åtgärd

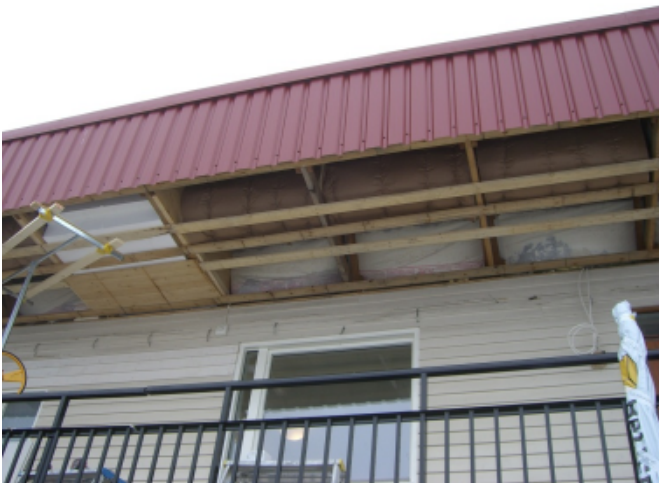
Isolering av kulvertstråk i 21:an.

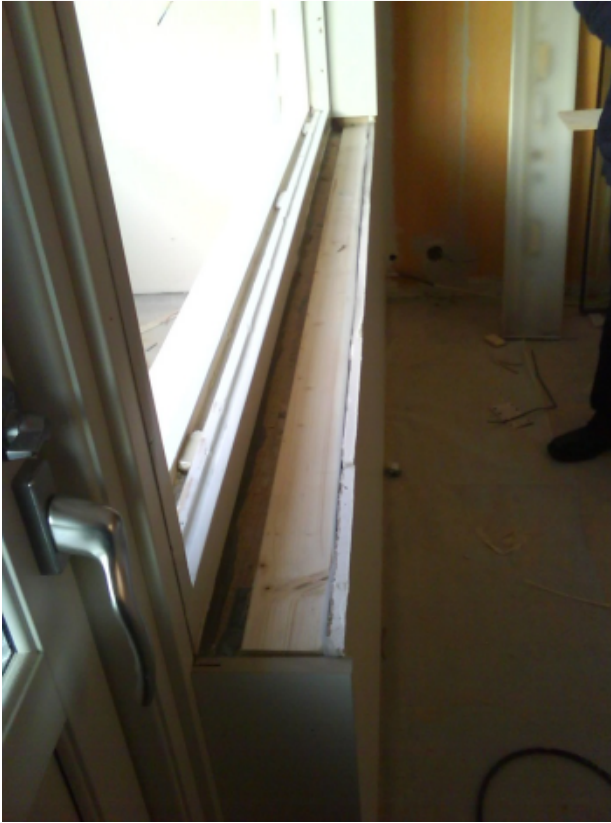
Tilläggsisolering insida yttervägg.

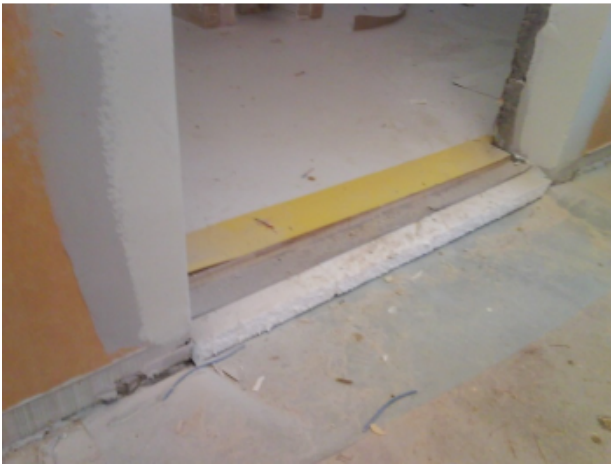
Tilläggsisolering golv i bottenvåning.

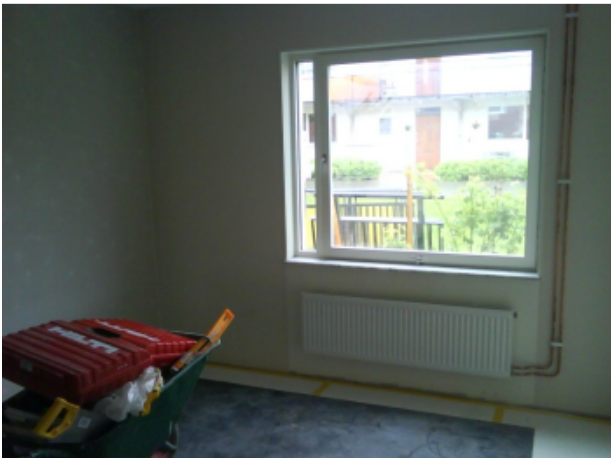
Norrbackavägen 23 med FTX, fixerat vädringsfönster.

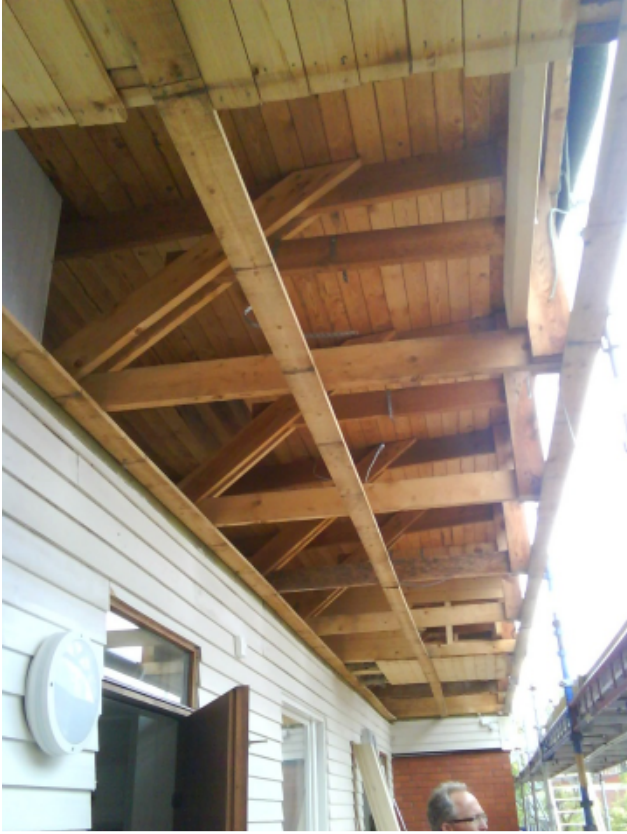
Norrbackavägen 23 med FTX. Kulvertstråk flyttas in på vind.
