Tryckprovning av byggnaders lufttätethet och ljudmätning mot omgivning - delprojekt i Teknikupphandling av värmeåtervinningssystem i befintliga flerbostadshus.

På uppdrag av CIT Energy Management, Åsa Wahlström har Energianalys, Bengt Bergqvist, utfört täthetsprovning och ljudmätningar i flerbostadshus.

Täthetsprovningarna utfördes enligt Svensk Standard SS-EN 13829 under mars och april 2010 i totalt 16 lägenheter i 9 flerbostadshus.

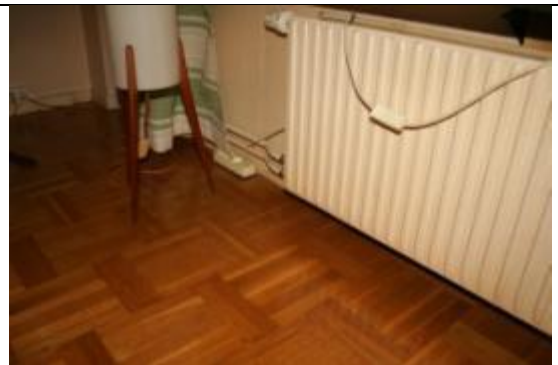
Bild 2b. Vardagsrum. Det största läckaget noterades i skarv mellan yttervägg och golv.

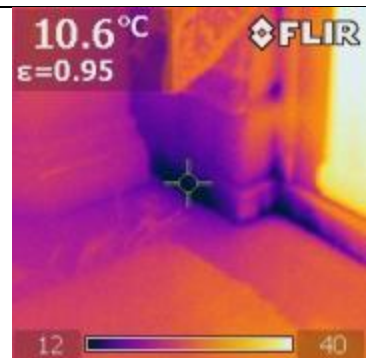
Bild 5a. Sovrum.

Bild 5b. Läckage genom yttervägg, i skarv mellan golvsockel och golv.

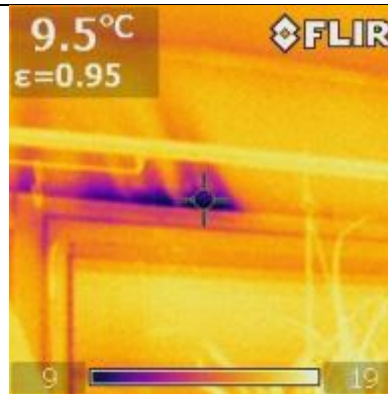
Bild 3b. Läckage genom yttervägg, i skarv mellan fönsterkarm och yttervägg.

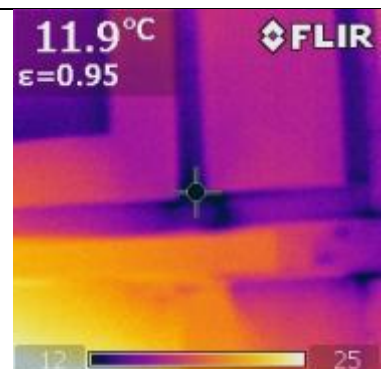
Bild 6b. Läckage mellan fönsterbåge och karm.

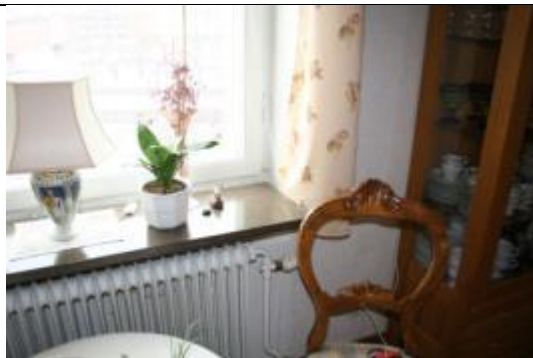
Bild 2a. Vardagsrum, läckage mellan fönsterbåge och karm.

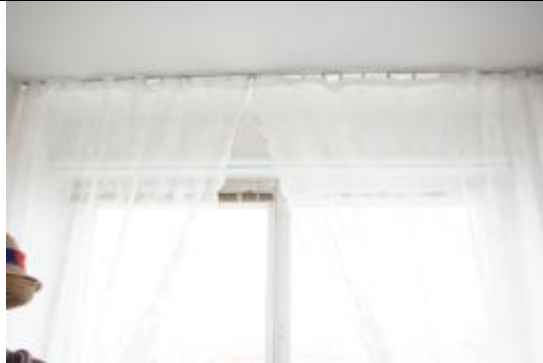
Bild 5a. Sovrum, läckage mellan fönsterbåge och karm.

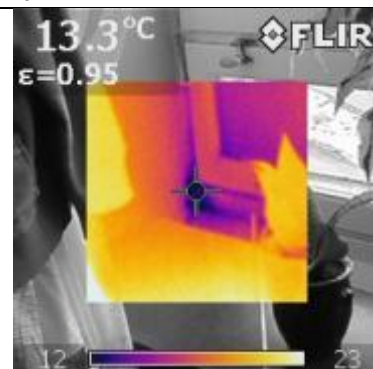
Bild 6b. Sovrum, läckage mellan fönsterbåge och karm.

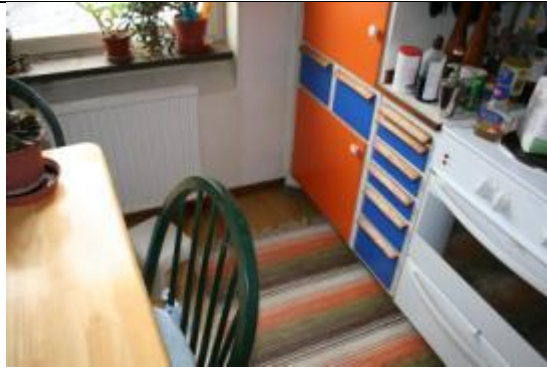
Bild 4a. Kök, läckage mellan golvsoclel och golv.

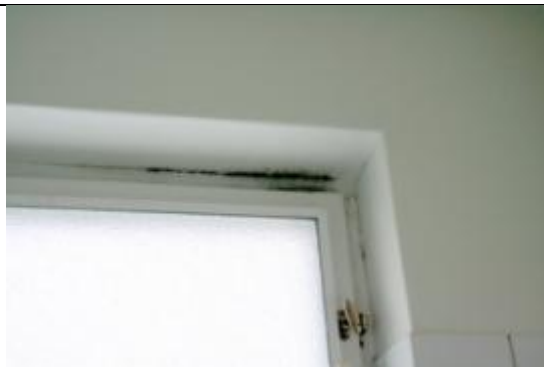
Bild 2a. Badrum, läckage mellan fönsterbåge och karm.

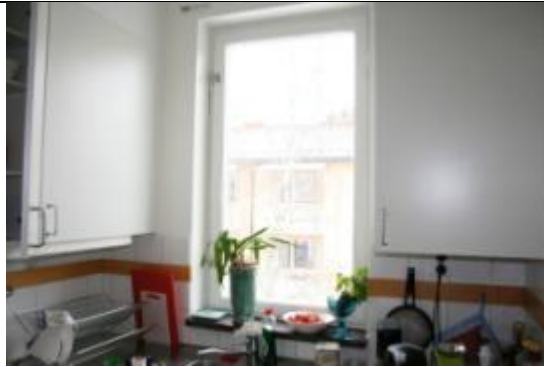
Bild 4a. Kök, läckage mellan fönsterbåge och karm.

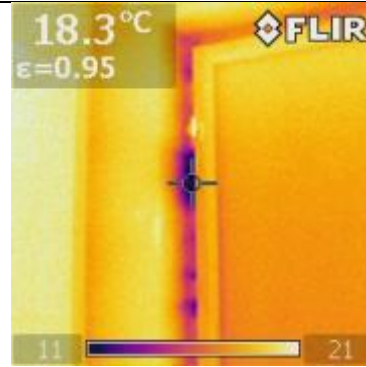
Bild 4b. Kök, läckage mellan fönsterbåge och karm.

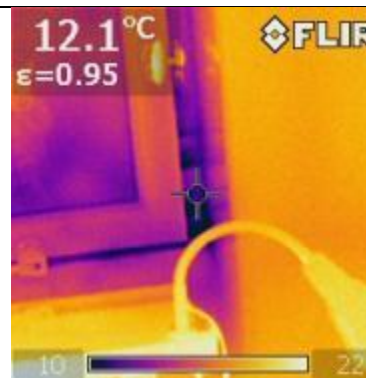
Bild 5. Läckage mellan fönsterbåge och karm.

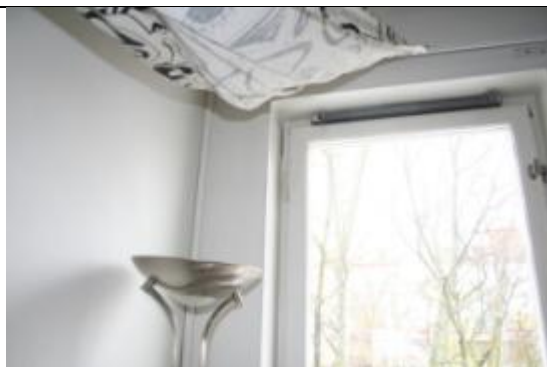
Bild 4a. Läckage mellan fönsterbåge och karm.

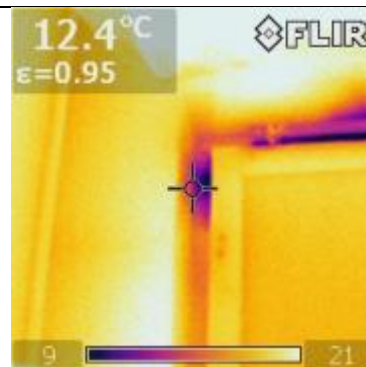
Bild 4b. Läckage mellan fönsterbåge och karm.

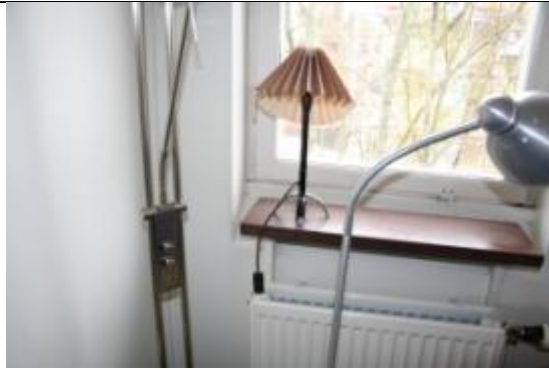
Bild 5a. Läckage mellan fönsterbåge och karm.

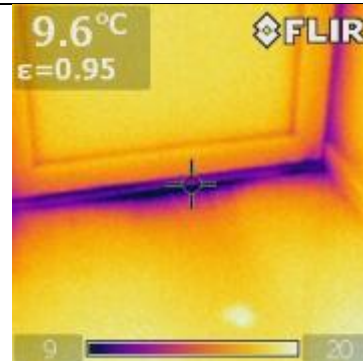
Bild 7b. Balkongdörr, läckage mellan tröskel och golv.

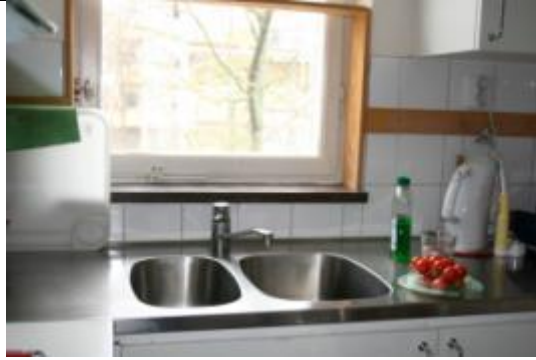
Bild 8a. Kök, läckage mellan fönsterbåge och karm.

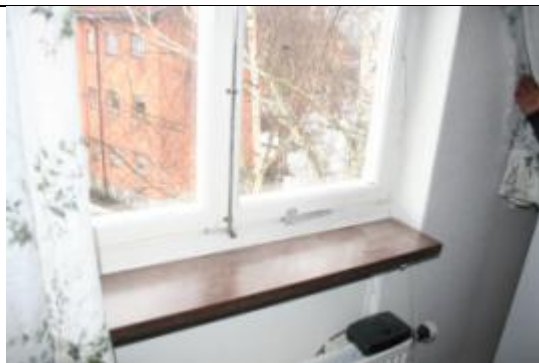
Bild 2a. Läckage mellan fönsterbåge och karm.

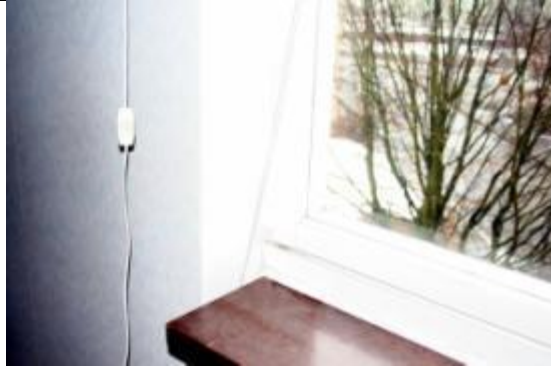
Bild 4a. Läckage mellan fönsterbåge och karm.

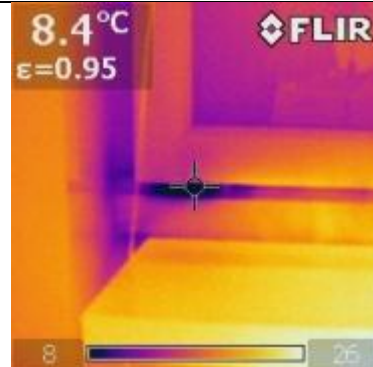
Bild 4b. Läckage mellan fönsterbåge och karm.

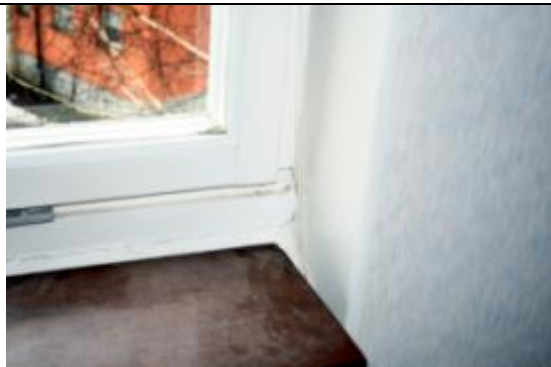
Bild 5a. Läckage genom skarv i fönsterkarm.

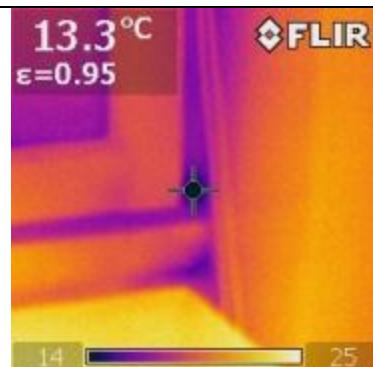
Bild 5b. Läckage genom skarv i fönsterkarm.

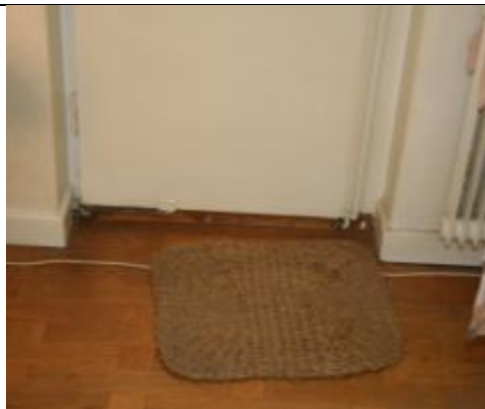
Bild 2a. Läckage vid balkongdörr.

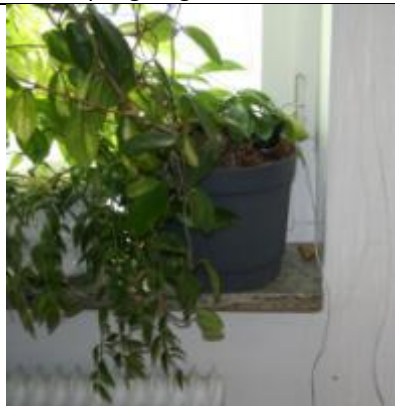
Bild 2a. Läckage vid fönster (mellan båg och karm)

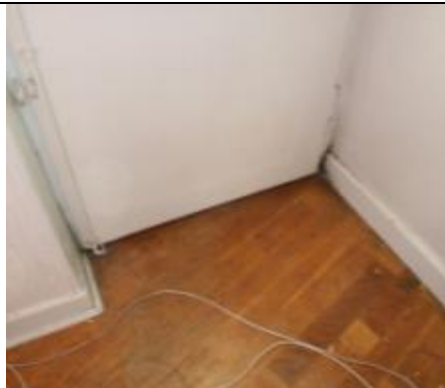
Bild 3a. Läckage vid balkongdörr (mellan båg och karm/tröskel)

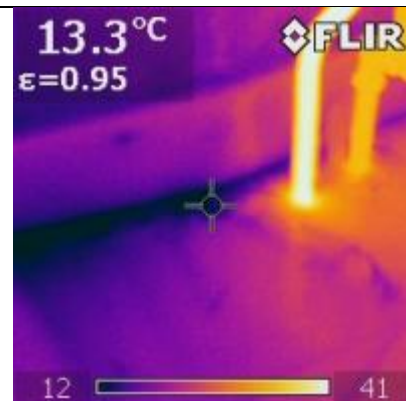
Bild 4b. Läckage mellan golvsockel och golv.

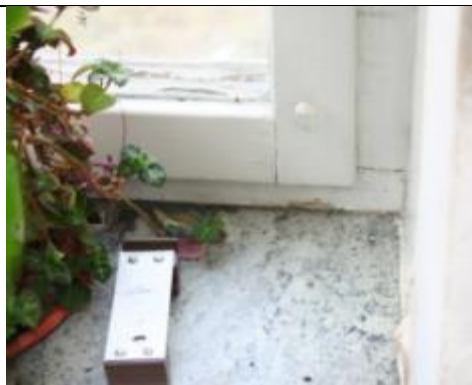
Bild 6a. Läckage vid fönster (mellan båge och karm)

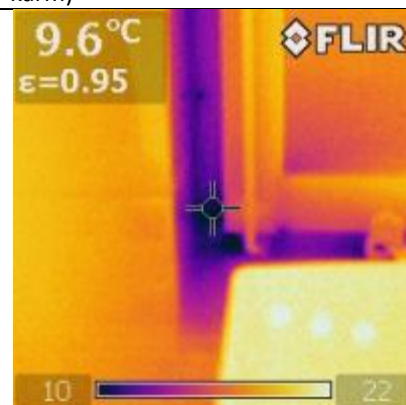
Bild 7b. Läckage vid fönster (mellan båge och karm)

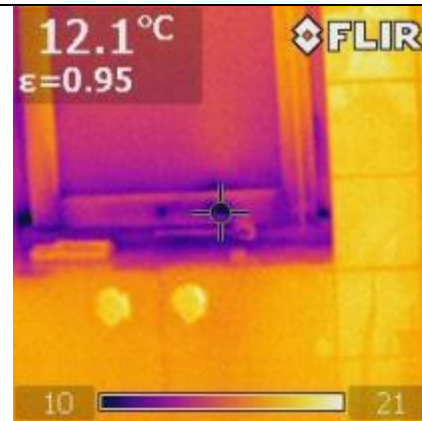
Bild 3b. Läckage vid badrumsfönster, mellan båg och karm.

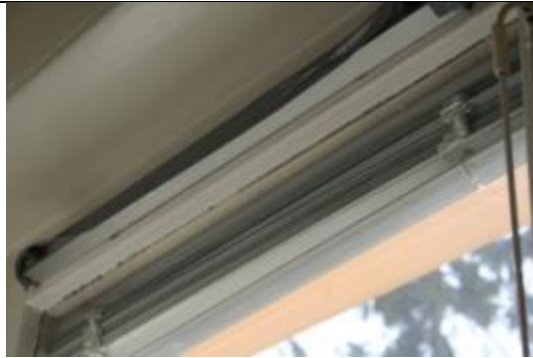
Bild 4a. Läckage mellan uteluftsdonets undersida och fönsterbåge.

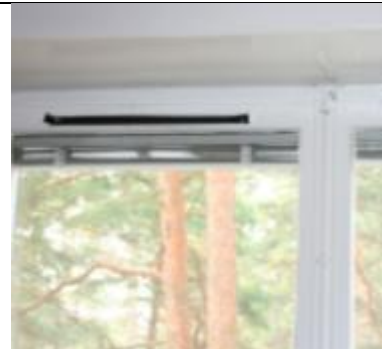
Bild. Läckage i springa mellan uteluftsdon och fönsterbåge.

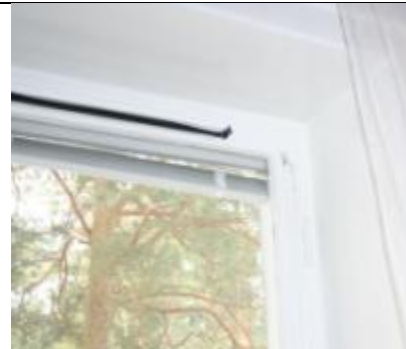
Bild. Läckage vid genomföring för persiennstyrning i fönsterbåge.

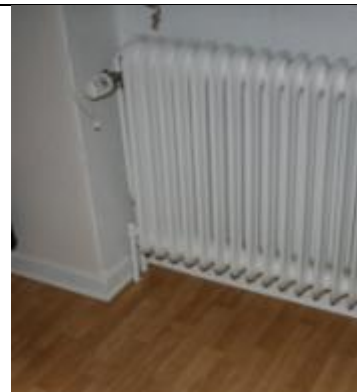
Bild. Sovrum, otäthet mellan golvsoc­kel och golv.

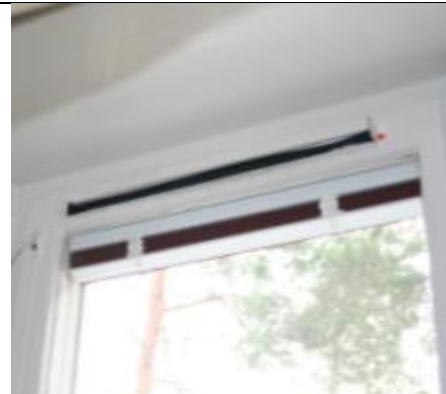
Bild. Läckage i springa mellan uteluftsdon och fönsterbåge.

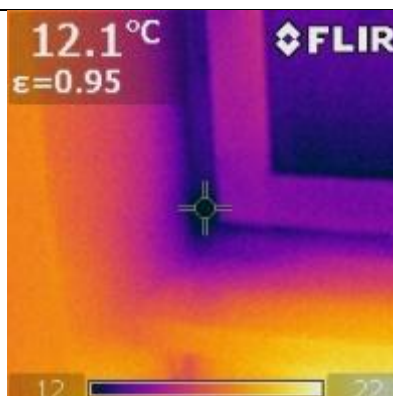
Bild. Otäthet mellan fönsterbåge och fönsterkarm.

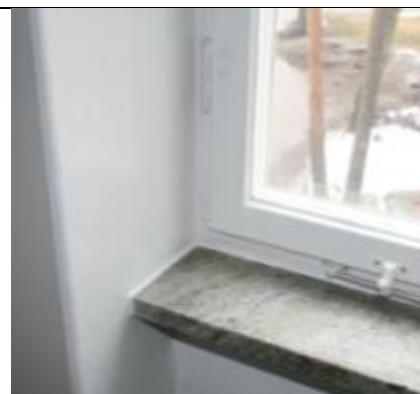
Bild. Otäthet mellan fönsterbåge och fönsterkarm.

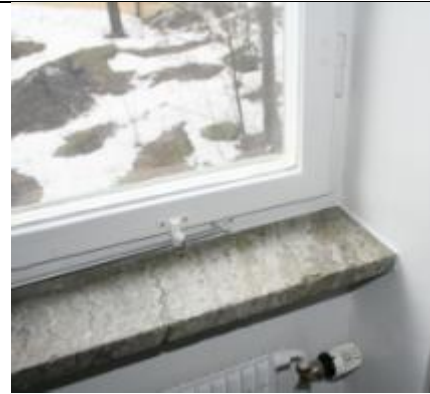
Bild. Otätet mellan fönsterbåge och fönsterkarm.

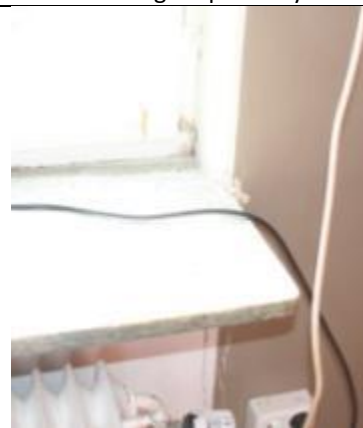
Bild 4a. Otäthet mellan fönsterbåge och karm.

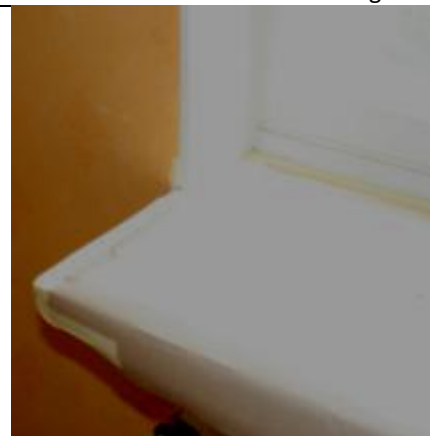
Bild 5a. Otäthet mellan fönsterbåge och karm.

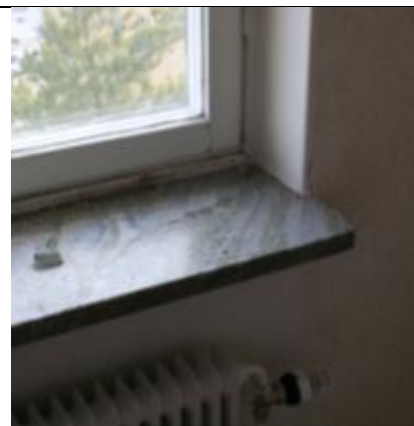
Bild 6a Otäthet mellan fönsterbågar samt mellan bågar och karm.

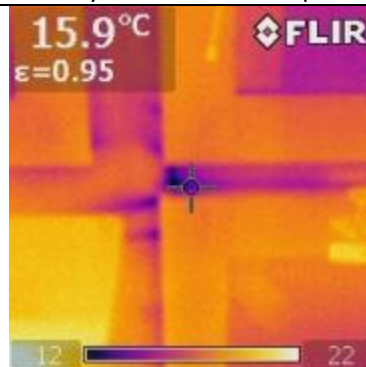
Bild 3b. Läckage mellan fönsterkarm och båge.

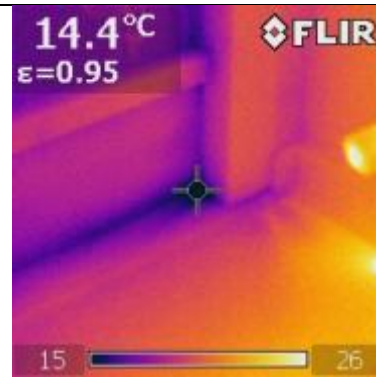
Bild 6b. Läckage mellan fönsterparti och golv.

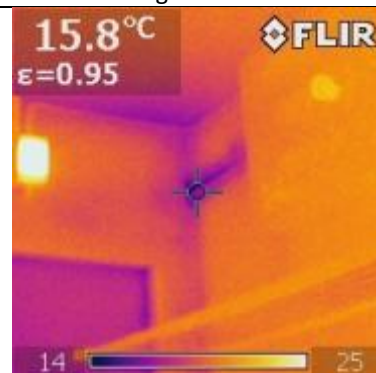
Bild 8b. Läckage vid genomföring för elledning.

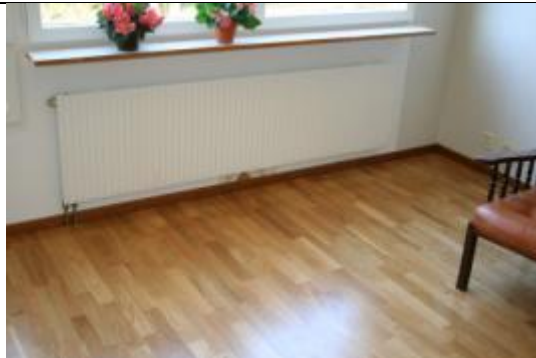
Bild 2a. Vardagsrum. Nytt laminatgolv har lagts in som döljer två tilluftsöppningar för gammalt tilluftssystem som tagits ur drift i samband med ombyggnad till F-system (Frånluftssystem).

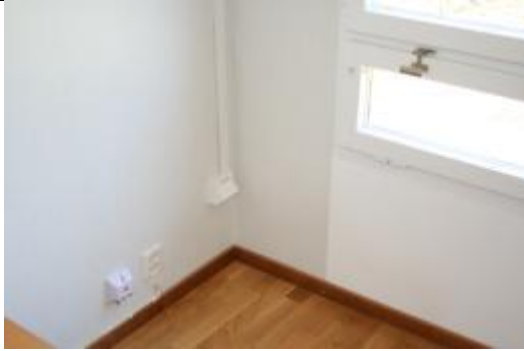
Bild 5a. Vardagsrum. Läckage i hörn mellan golvsoclel och golv.

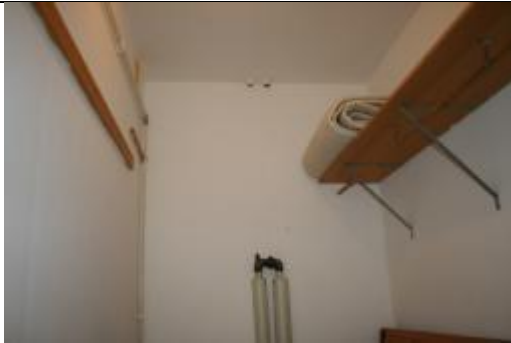
Bild 6a. I klädkammare finns 2 st kapade rör vid tak.

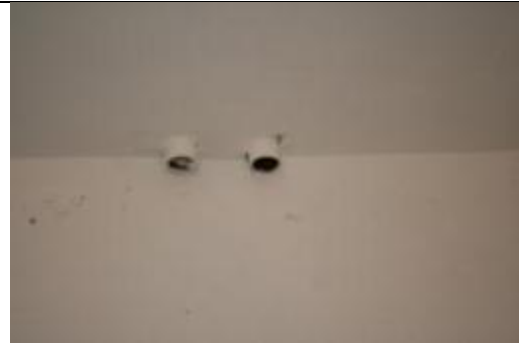
Bild 6b. I klädkammare finns 2 st kapade rör vid tak.

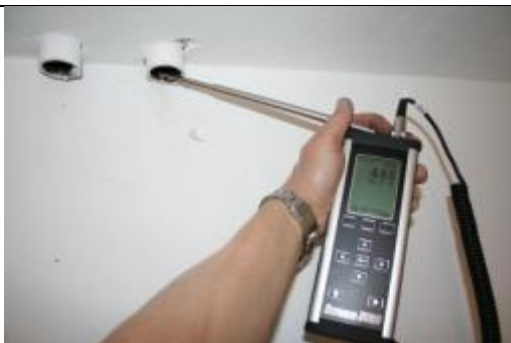
Bild 8a. I rörmyrning mättes lufthastigheter kring 5 m/s vid undertryck 50 Pa. Lufttemperaturen mättes till ca +14°C vilket indikerar att det snarare är uteluft än överluft från annan/andra lägenheter.

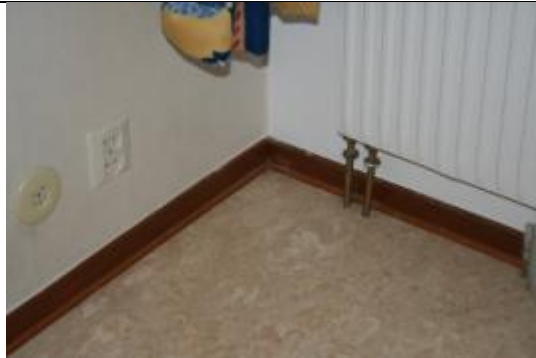
Bild 9a. Sovrum. Läckage i hörn mellan golvsoclel och golv.

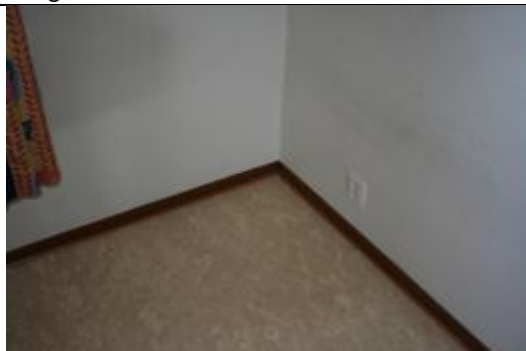
Bild 10a. Sovrum. Läckage i hörn mellan golvsoclel och golv.

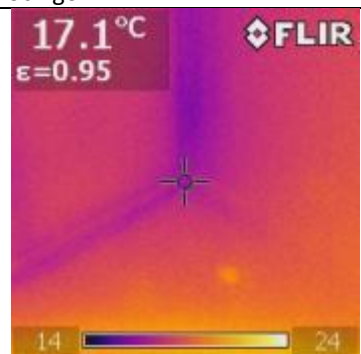
Bild 10b. Sovrum. Läckage i hörn mellan golvsoclel och golv.

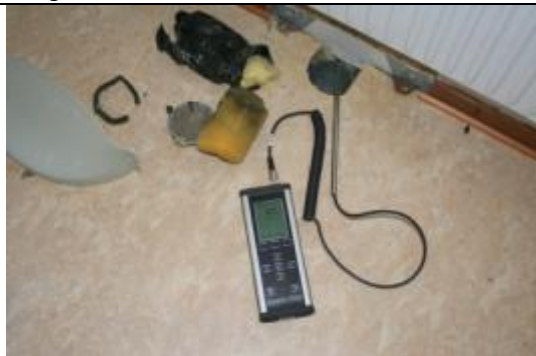
Bild 11a. Tilluftsdon i sovrurn var provisoriskt tätat med glasull och skumplast. Vid mätning med tillfälligt borttagen tätning mättes ca 4 m/s i donöppningen och lufttemperaturen till ca +20°C vilket indikerar att det är överluft från andra lägenheter.

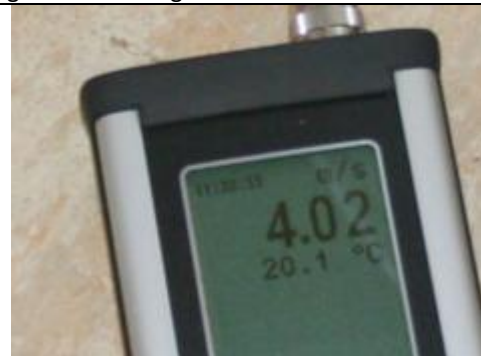
Bild 11a. Tilluftsdon i sovrurn var provisoriskt tätat med glasull och skumplast. Vid mätning med tillfälligt borttagen tätning mättes ca 4 m/s i donöppningen och lufttemperaturen till ca +20°C vilket indikerar att det är överluft från andra lägenheter.

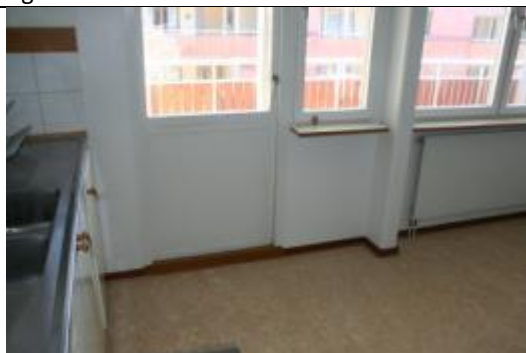
Bild 12a. Kök. Stort läckage mellan balkongdörr och dörrkarm.

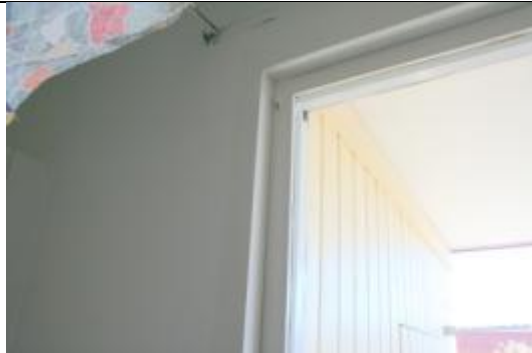
Bild 13a. Kök. Läckage mellan balkongdörr och dörrkarm.

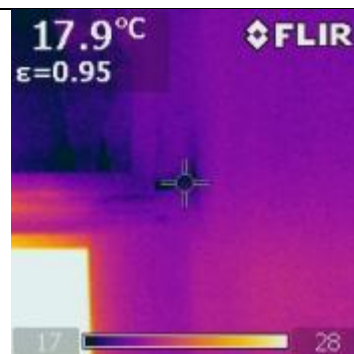
Bild 14b. Kök. Läckage mellan fönsterbåge och karm.

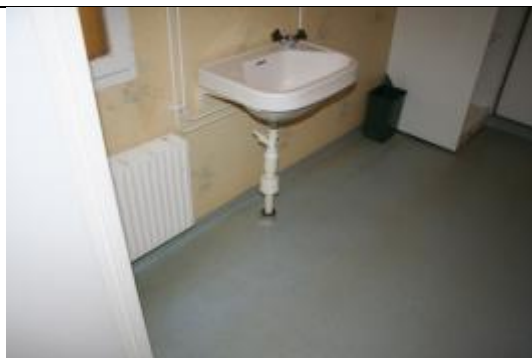
Bild 16a. Badrum. Läckage via otäthet mellan avloppsrör från tvättställ och avloppsrör i bjälklag. Detta är troligen förklaring till kännbar avloppslukt i badrum trots vattenfyllda vattenlås.

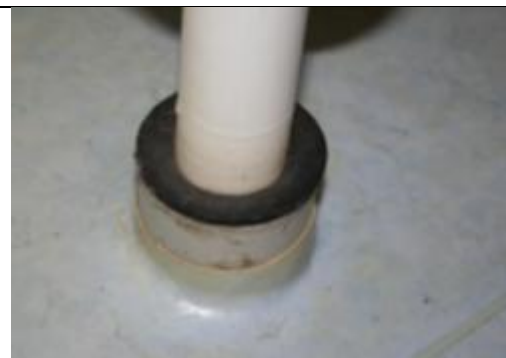
Bild 16b. Badrum. Läckage via otäthet mellan avloppsrör från tvättställ och avloppsrör i bjälklag. Detta är troligen förklaring till kännbar avloppslukt i badrum trots vattenfyllda vattenlås.

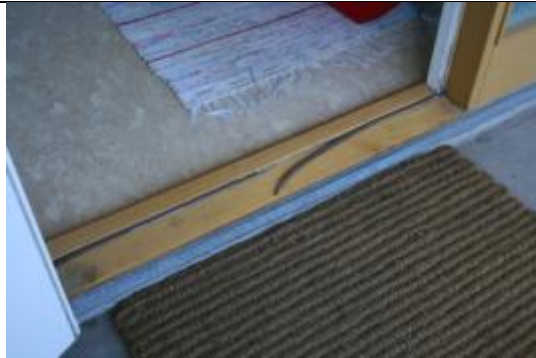
Bild 17. Ytterdörr. Läckager pga trasig tätningslist.

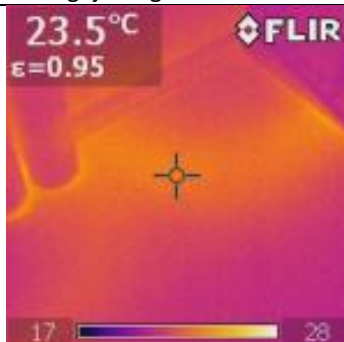
Bild 19a. Trots låg framledningstemperatur blir yttempertur på golv relativt hög (23,5°C) pga värmeförluster från den ingjutna rörslangan.
