Tryckprovning av byggnaders lufttätethet och ljudmätning mot omgivning - delprojekt i Teknikupphandling av värmeåtervinningssystem i befintliga flerbostadshus.

På uppdrag av CIT Energy Management, Åsa Wahlström har Energianalys, Bengt Bergqvist, utfört täthetsprovning och ljudmätningar i flerbostadshus.

Täthetsprovningarna utfördes enligt Svensk Standard SS-EN 13829 under mars och april 2010 i totalt 16 lägenheter i 9 flerbostadshus.

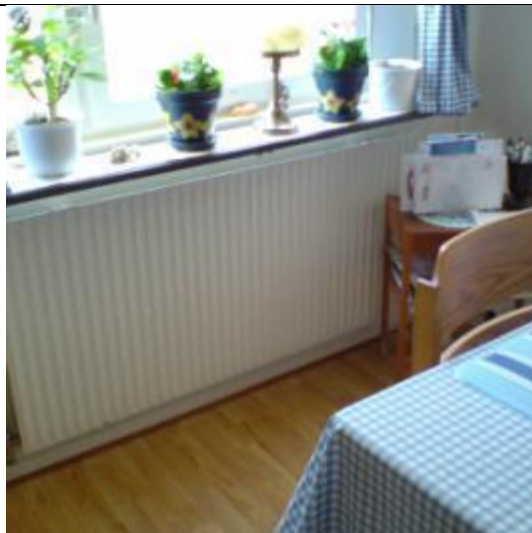
Bild 5a. Kök.

Bild 5b. Läckage genom yttervägg mellan golvsöcket och golv.

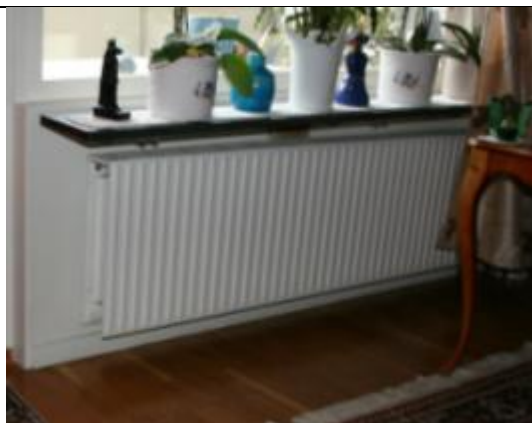
Bild 6a. Vardagsrum.

Bild 6b. Läckage genom yttervägg mellan golvsöcket och golv.

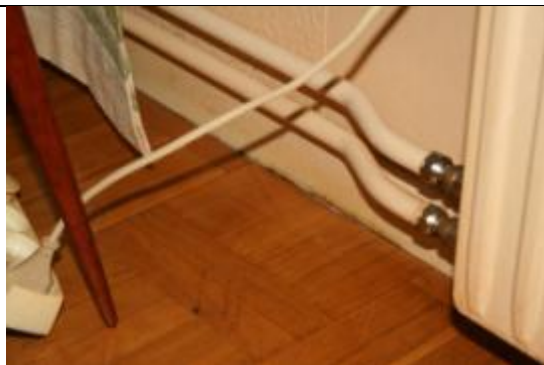
Bild 3a. Vardagsrum.

Bild 3b. Läckage genom yttervägg, i skarv mellan golvsockel och golv.

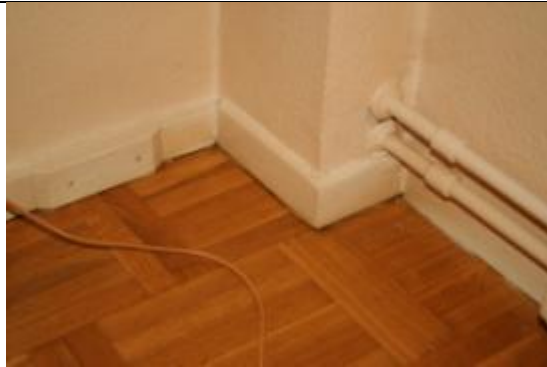
Bild 4a. Vardagsrum.

Bild 4b. Läckage genom yttervägg, i skarv mellan golvsockel och golv.

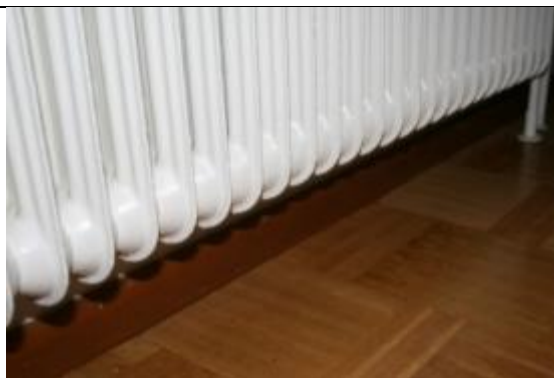
Bild 3a. Vardagsrum.

Bild 3b. Läckage genom yttervägg, i skarv mellan golvsockel och golv.

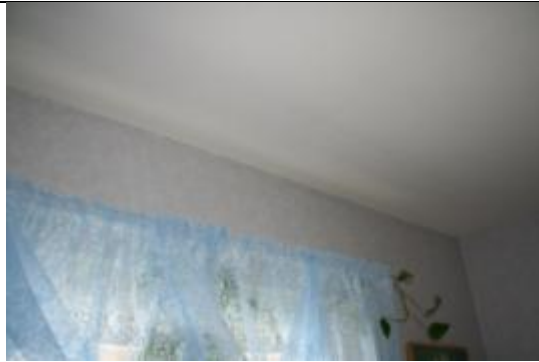
Bild 4a. Sovrum.

Bild 4b. Läckage genom yttervägg, i takvinkel.

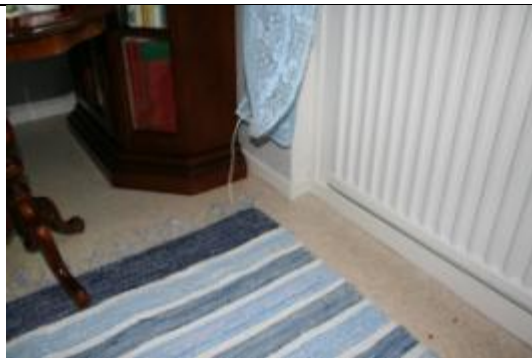
Bild 5a. Sovrum.

Bild 5b. Läckage genom yttervägg, i skarv mellan golvsockel och golv.

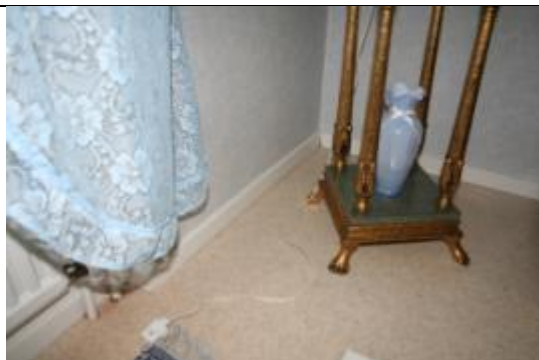
Bild 6a. Sovrum.

Bild 6b. Läckage genom yttervägg, i skarv mellan golvsockel och golv.

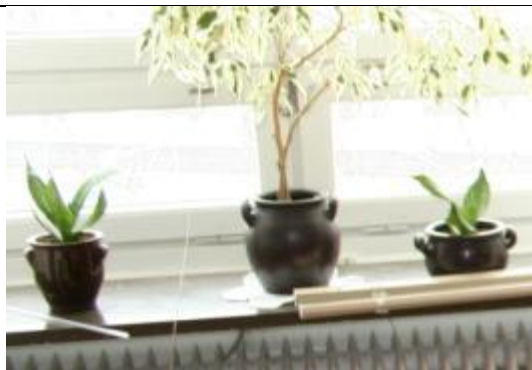
Bild 6a. Sovrum, läckage mellan fönsterbåge och karm.

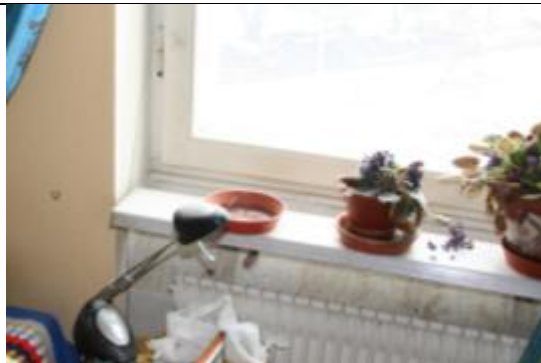
Bild 3a. Sovrum, läckage mellan fönsterbåge och karm.

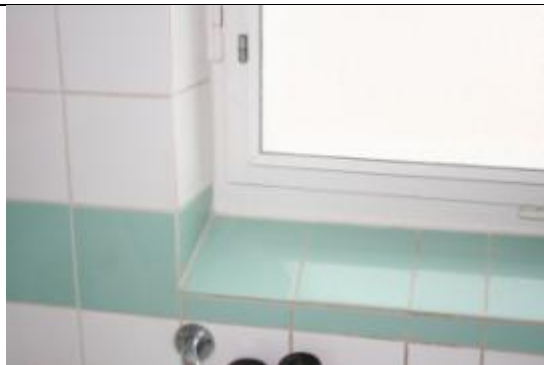
Bild 3a. Badrum, läckage mellan fönsterbåge och karm.

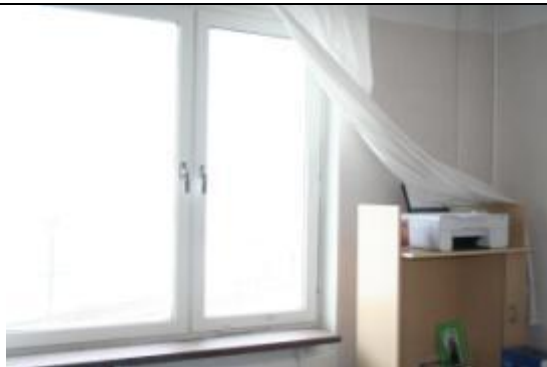
Bild 2a. Läckage mellan fönsterbåge och karm.

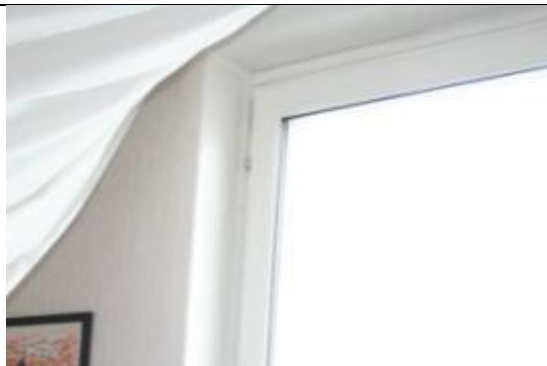
Bild 3a. Läckage mellan fönsterkarm och yttervägg.

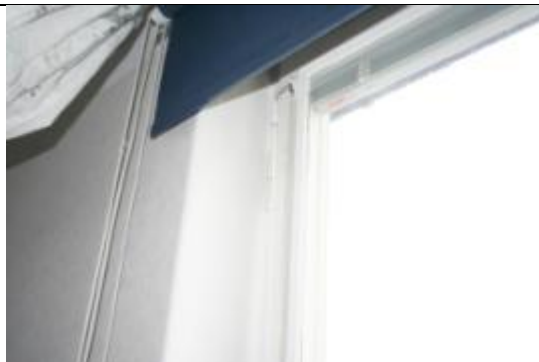
Bild 3a. Läckage vid genomföring för persiennstyrning.

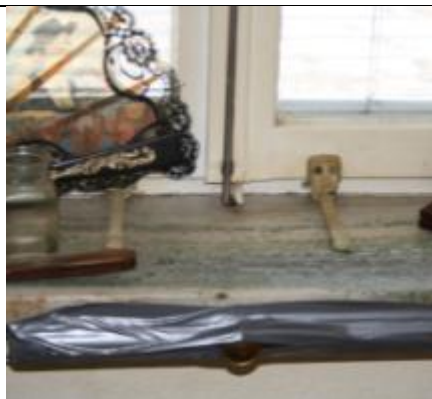
Bild 2b. Läckage vid balkongdörr.

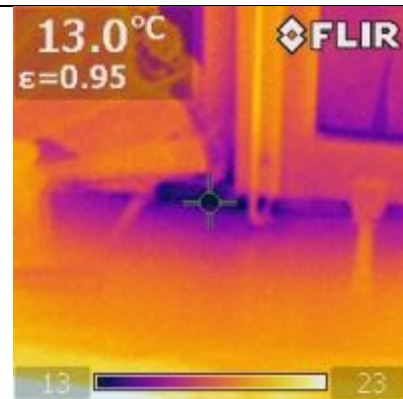
Bild 3a. Läckage vid fönster, mellan båge och karm.

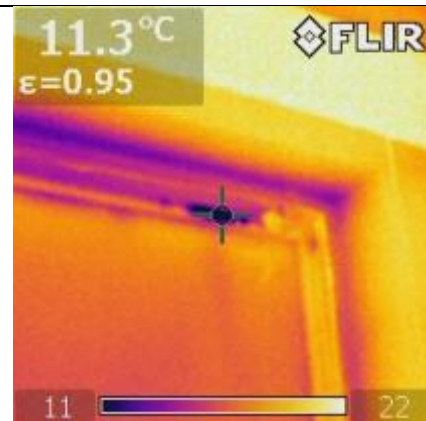
Bild 3a. Läckage vid fönster, mellan båge och karm.

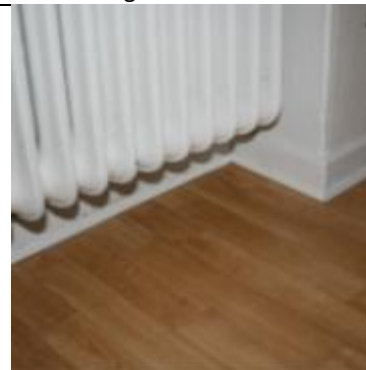
Bild. Sovrum, otäthet mellan golvsoclel och golv.

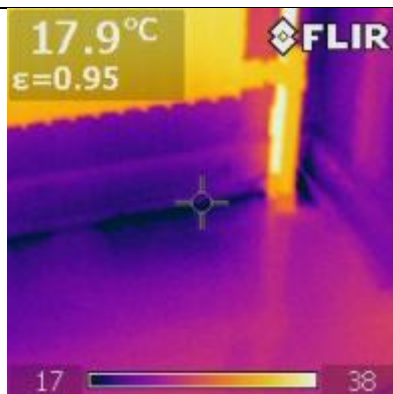
Bild. Otäthet mellan golvsoc­kel och golv.

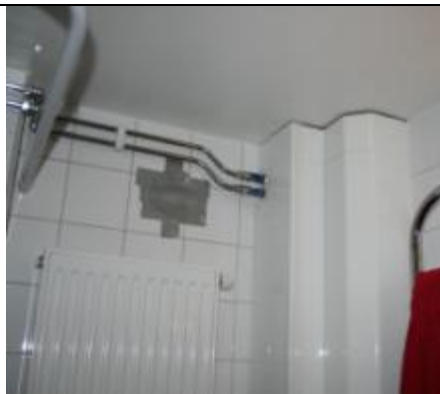
Bild. Det största läckaget konstaterades vara vid inklädnad för rör-schakt. Troligen är brandtätning mellan rör och bjälklag otät varför luft kan spridas mellan lägenheter. Hyresgäst upplever problem med luktöverföring från cigaretttrök i angränsande lägenhet.

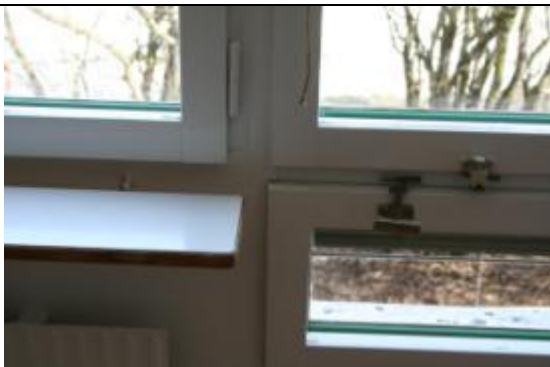
Bild 3a. Vardagsrum.

Bild 3b. Läckage mellan fönsterkarm och båge.

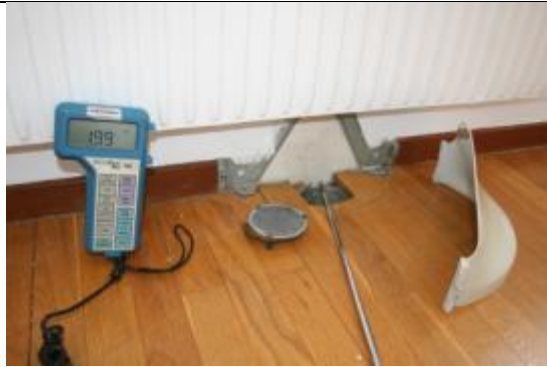
Bild 10a. I vardagsrum mättes 2 m/s i motsvarande ca 9 l/s i ena öppningen.

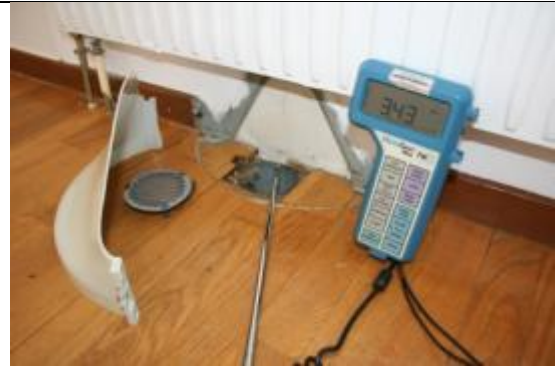
Bild 10b. I vardagsrummets andra golvöppning uppmättes 3,4 m/s motsvarande ca 15 l/s i öppningen.

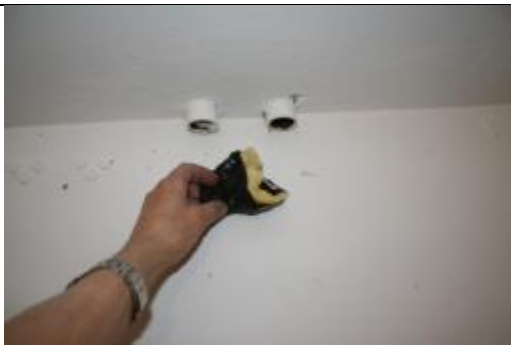
Bild 7a. Rören var provisoriskt tätade med instoppad glasull.

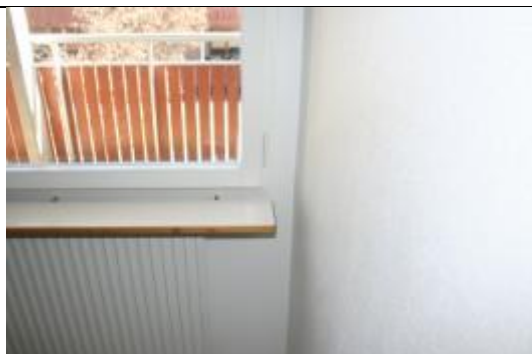
Bild 14a. Kök. Läckage mellan fönsterbåge och karm.

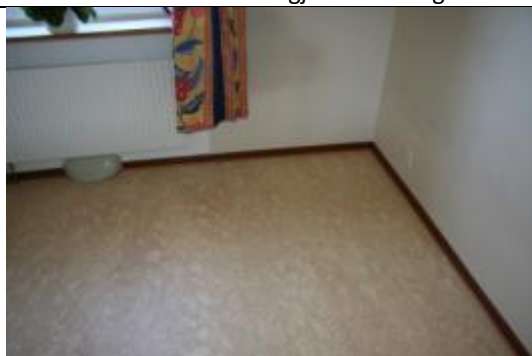
Bild 20a. Värmeförluster från ingjuten ettrör-slinga till radiatorer.
